FILHARMONIA W SZCZECINIE

Budynek Nowej Filharmonii przy ulicy Małopolskiej 48 w Szczecinie

EKSPERTYZA BUDOWLANA

**dot. oceny stanu technicznego części budynku nr47 KOMENDY WOJEWÓDZKIEJ POLICJI
w związku z planowaną budową budynku FILHARMONII SZCZECIŃSKIEJ
na działce 3/11 w Szczecinie**

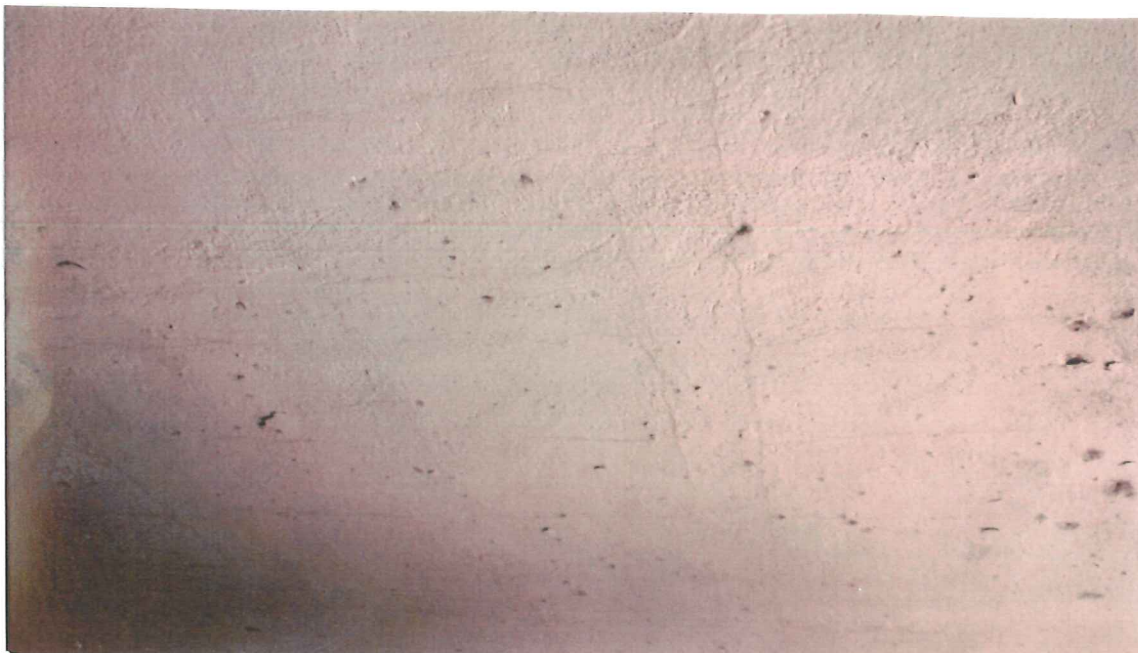
3.3.22. W stropach DZ-3 nad garażami na poziomie przyziemia wystąpiły liczne drobne rysy wydzielające poszczególne belki i pustaki. Ilustruje to poniższe zdjęcie.

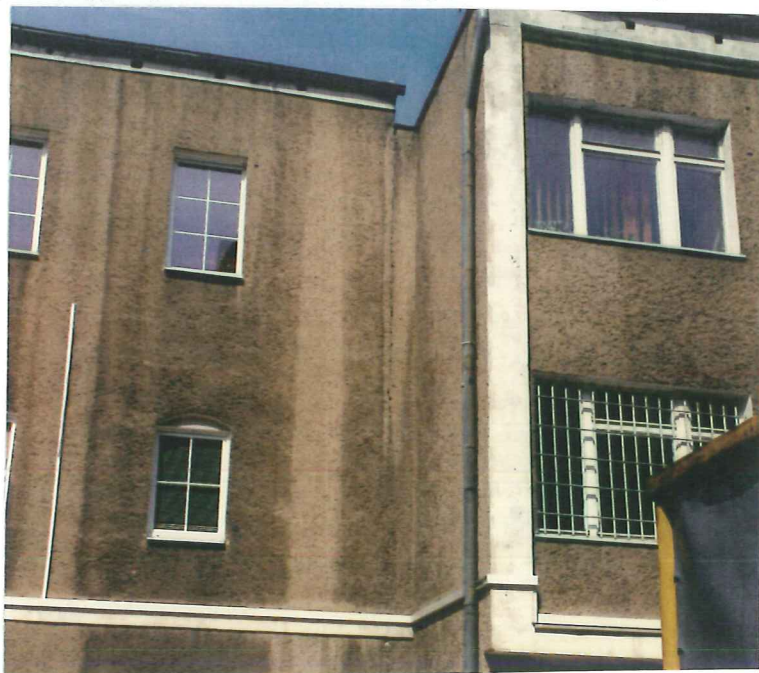
3.3.23. W ścianie zewnętrznej od strony podwórza występuje rysa pionowa wzdłuż styku dylatacyjnego. Przedstawia ją poniższa fotografia.

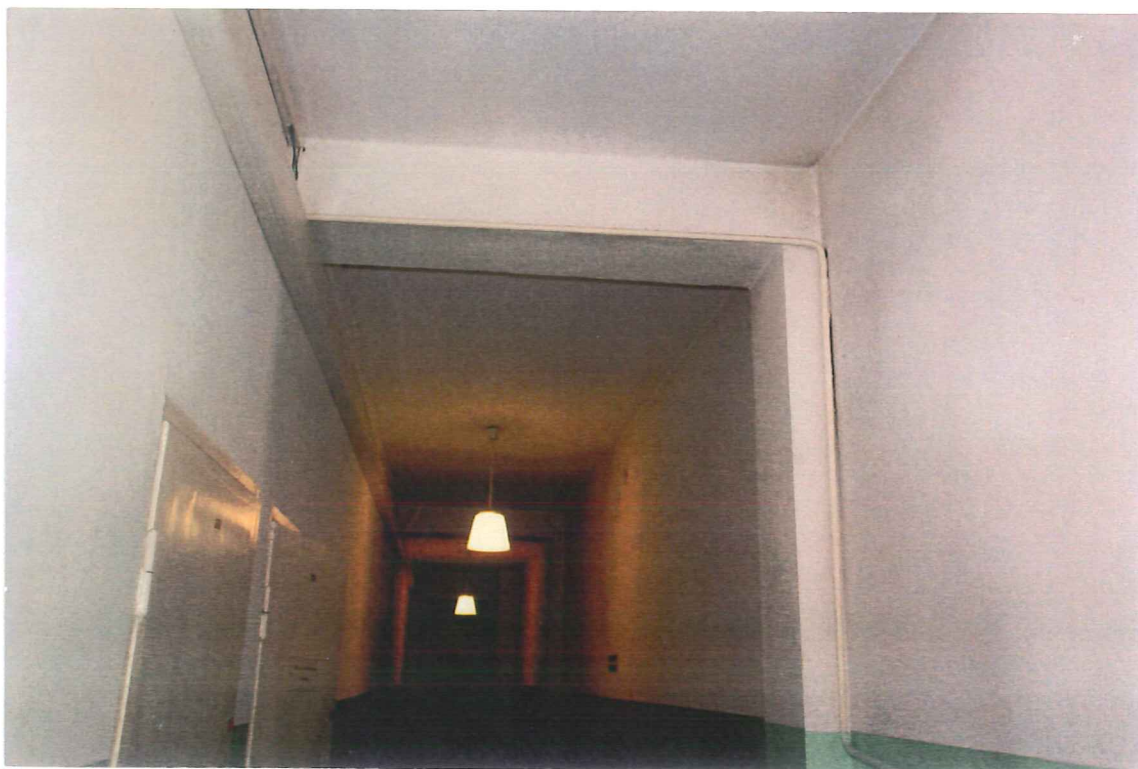
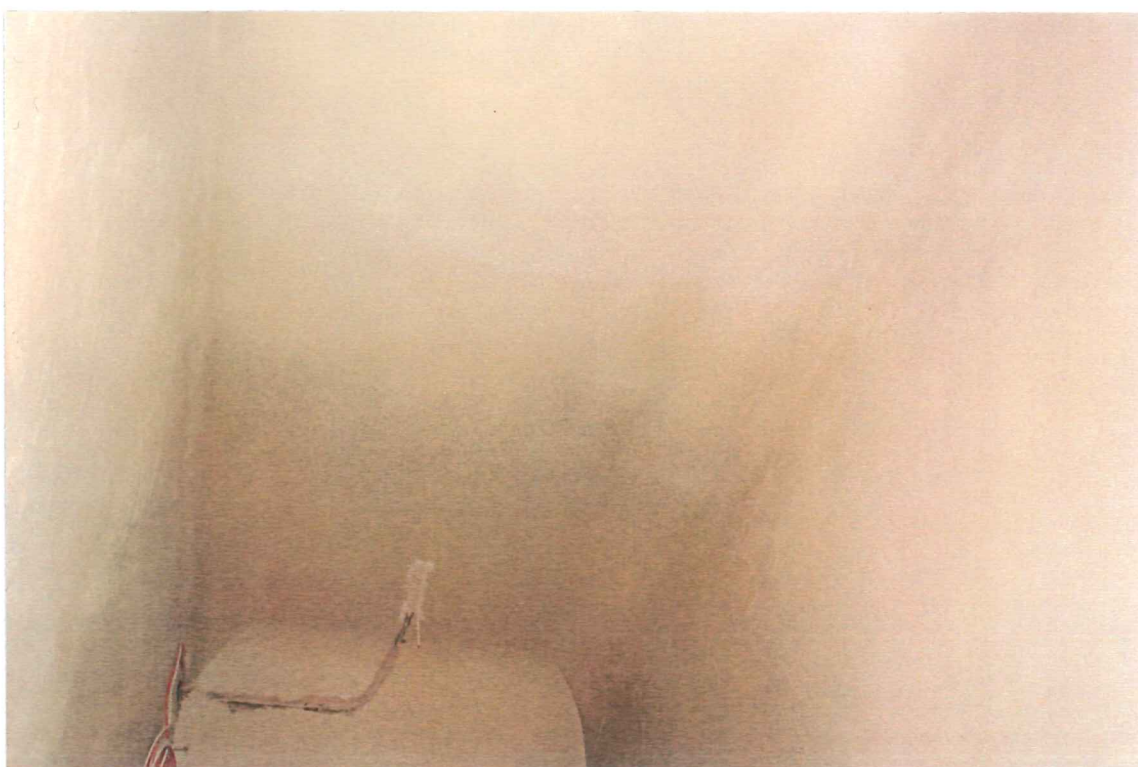
Fot. 18 i 19. Inne przykłady dobrego zachowania się ścian i stropów monolitycznych

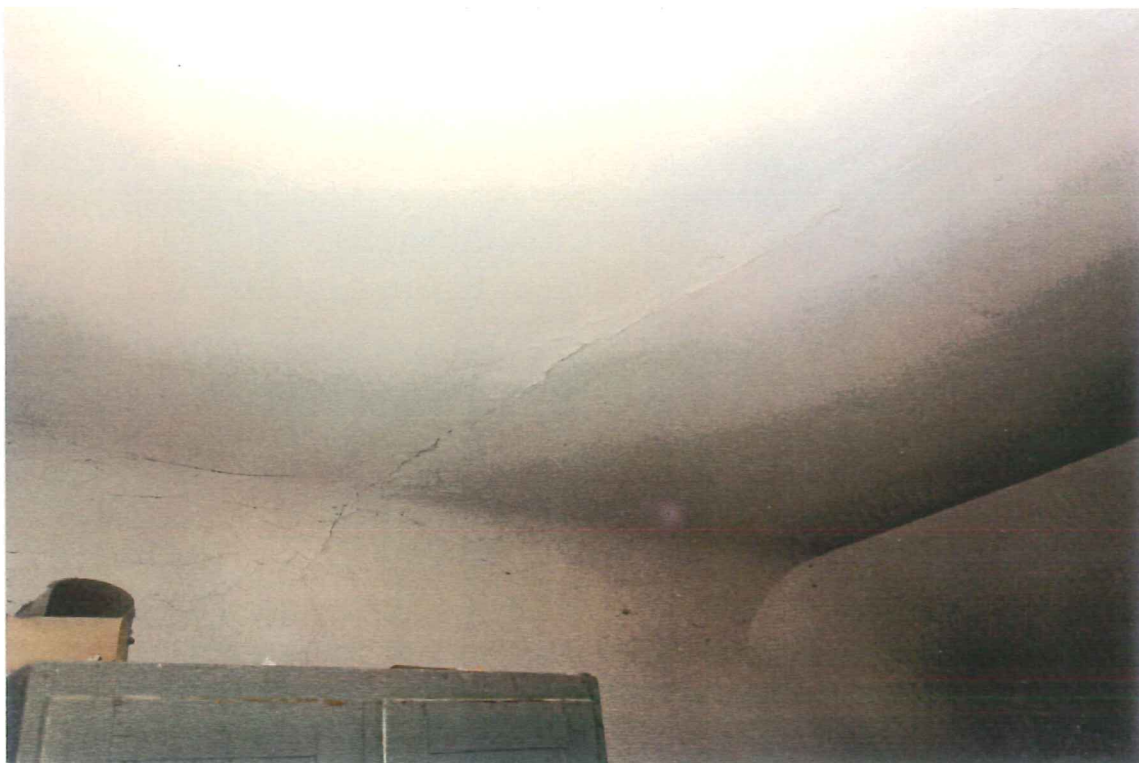
3.3.21. Na suficie II piętro (fot.20) wystąpiła rysa przebiegająca wzdłuż rozpiętości stropu. Jest to rysa wzdłuż styku dwóch rodzajów stropu.

Fot.20. Sporadyczne zarysowanie stropu w następstwie klawiszowania belek

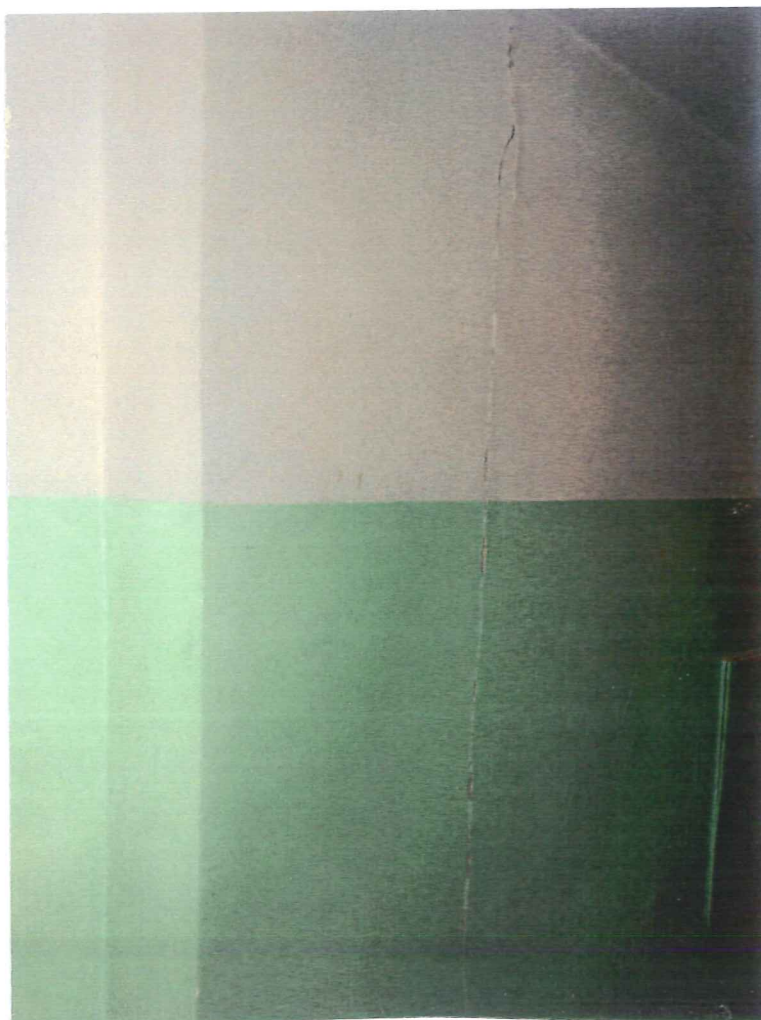
3.3.20. W ścianie korytarza na I i II piętrze powstało pionowe pęknięcie wzdłuż otynkowanej w sposób ciągły dylatacji ściany (fot.21).

Fot.21.
Pionowe zarysowanie ściany
w miejscu dylatacji na piętrze

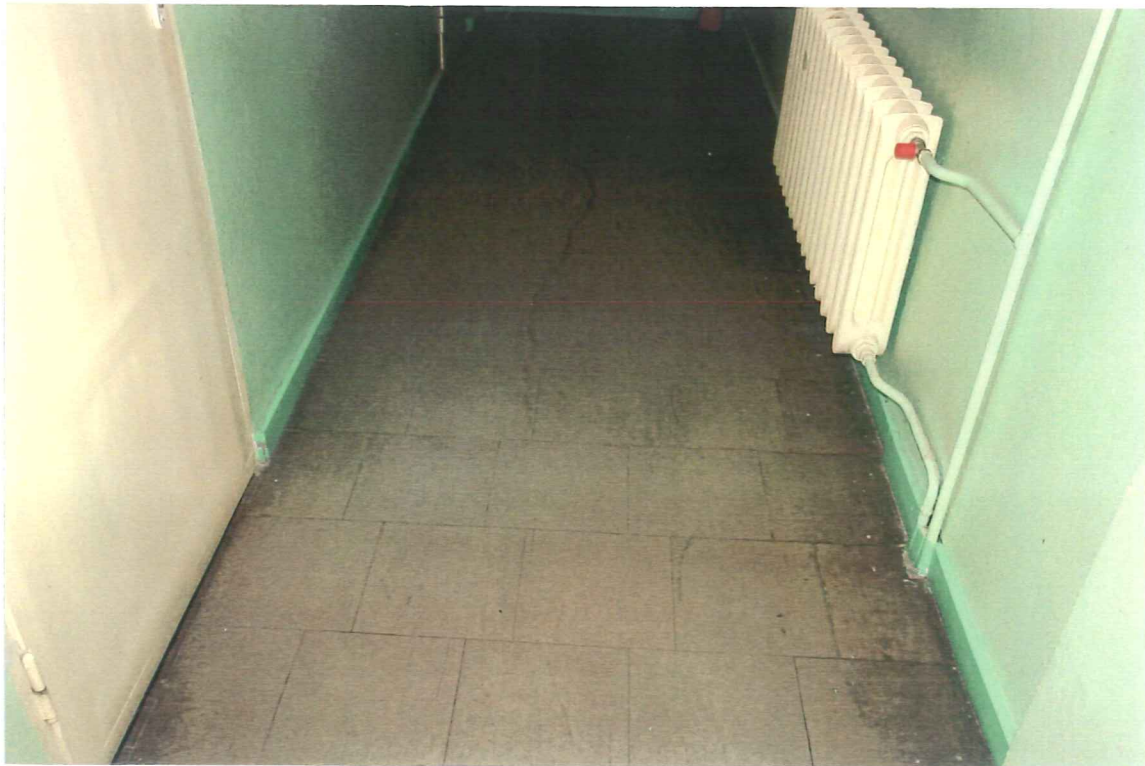
Fot. 22. Pęknięcie płytek wykładziny PCV na korytarzu budynku Wojewódzkiej Komendy Policji przylegającego do parkingu

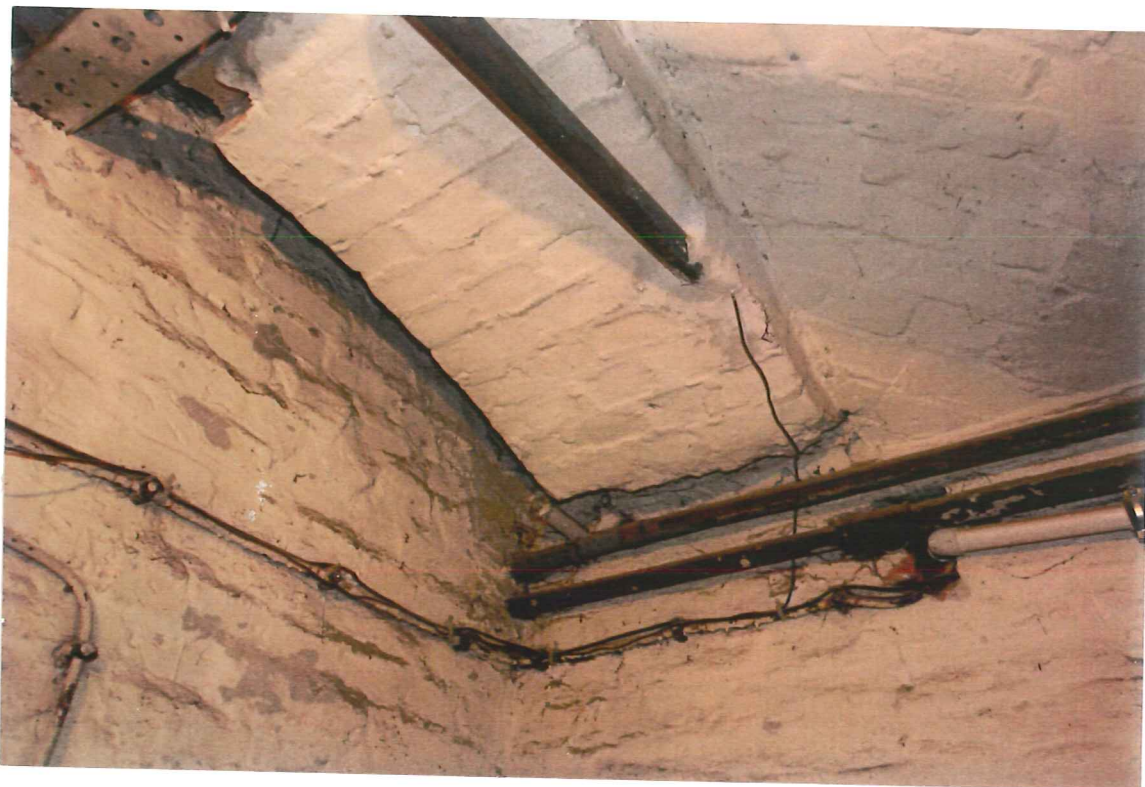
Fot. 33. Uszkodzony podciąg łukowy w kluczu i w wezłowieu czasie prowadzenia robót instalacyjnych

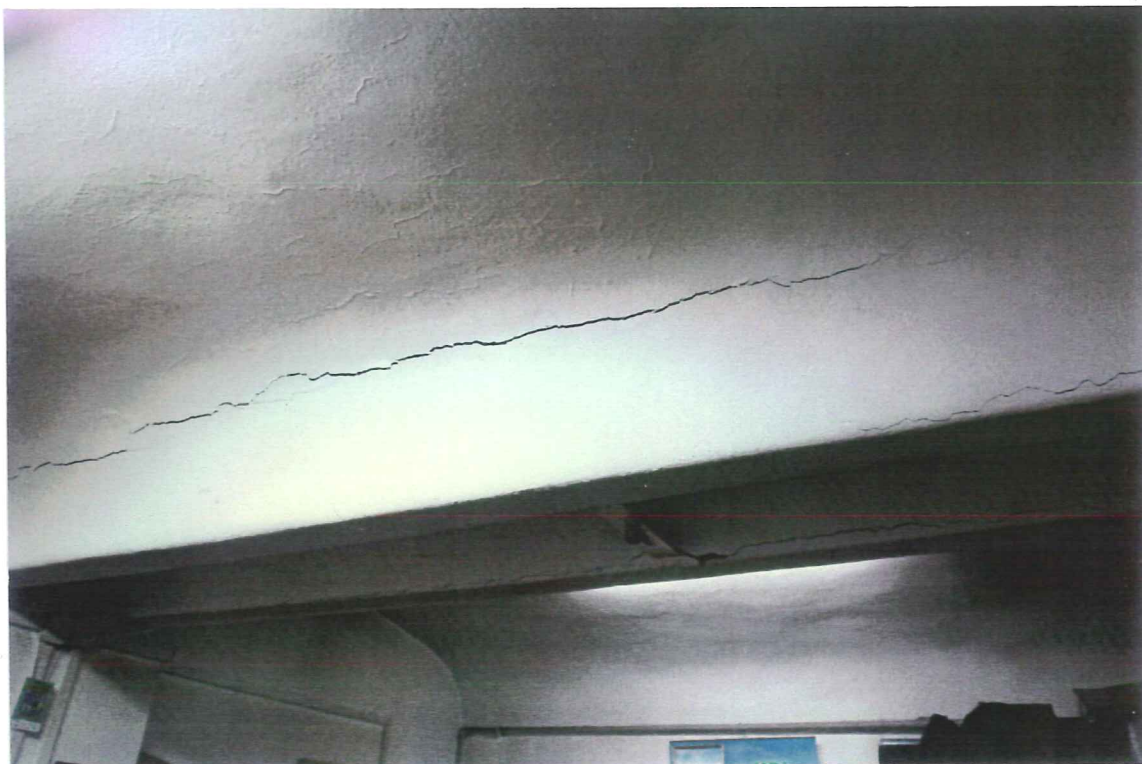
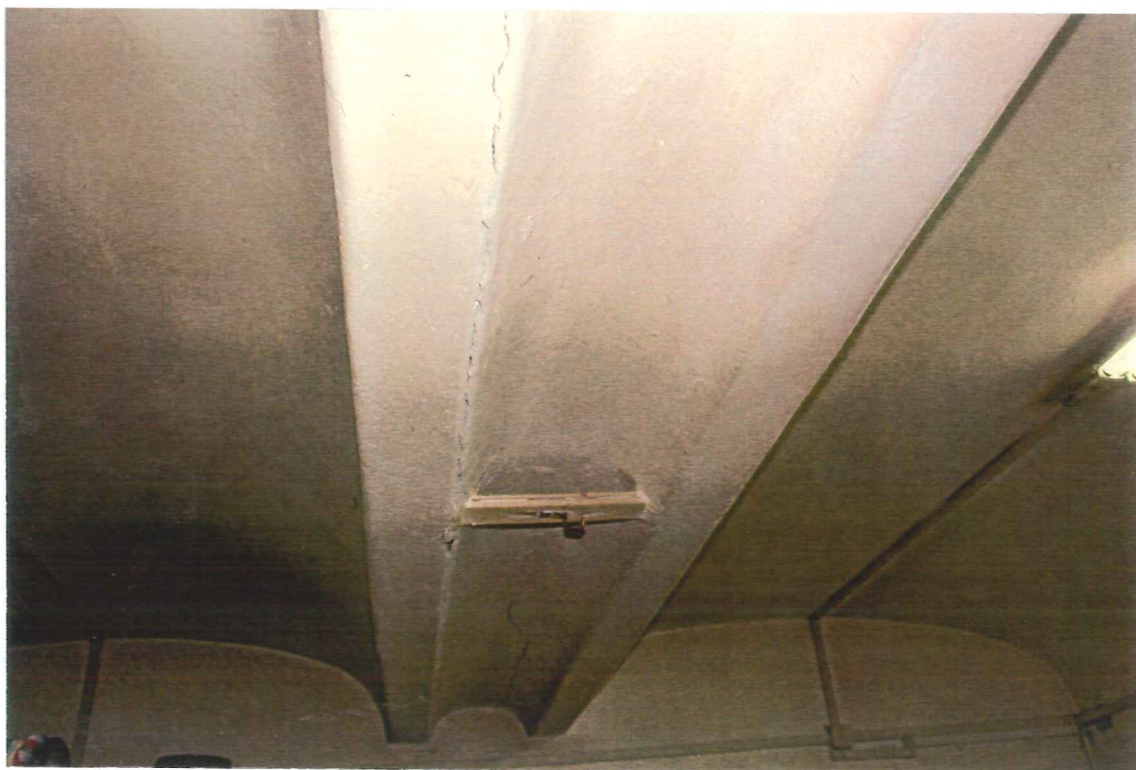
3.3.3. W pomieszczeniu narożnym piwnic (ul. Małopolska i Starzyńskiego)
wystąpiły p o w a ż n e z a r y s o w a n i a o rozwarciu do 5 mm(fot.36 i
37) podłużne na otynkowanych wyszpałdowaniach belek stalowych. Są to
następstwa wysadzinowego działania ukrytej korozji.

Fot.36 i 37. Zarysowanie na wyszpałdowaniu belki głównej w piwnicach budynku frontowego od strony ulicy Starzyńskiego

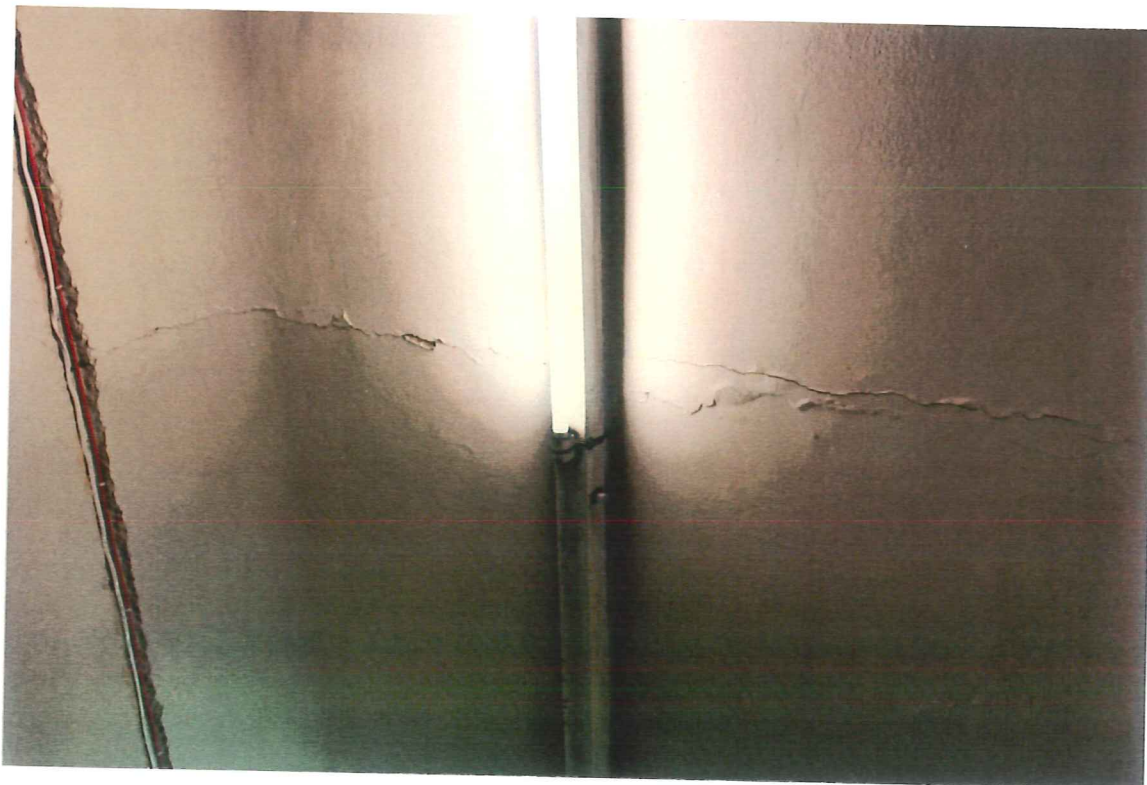
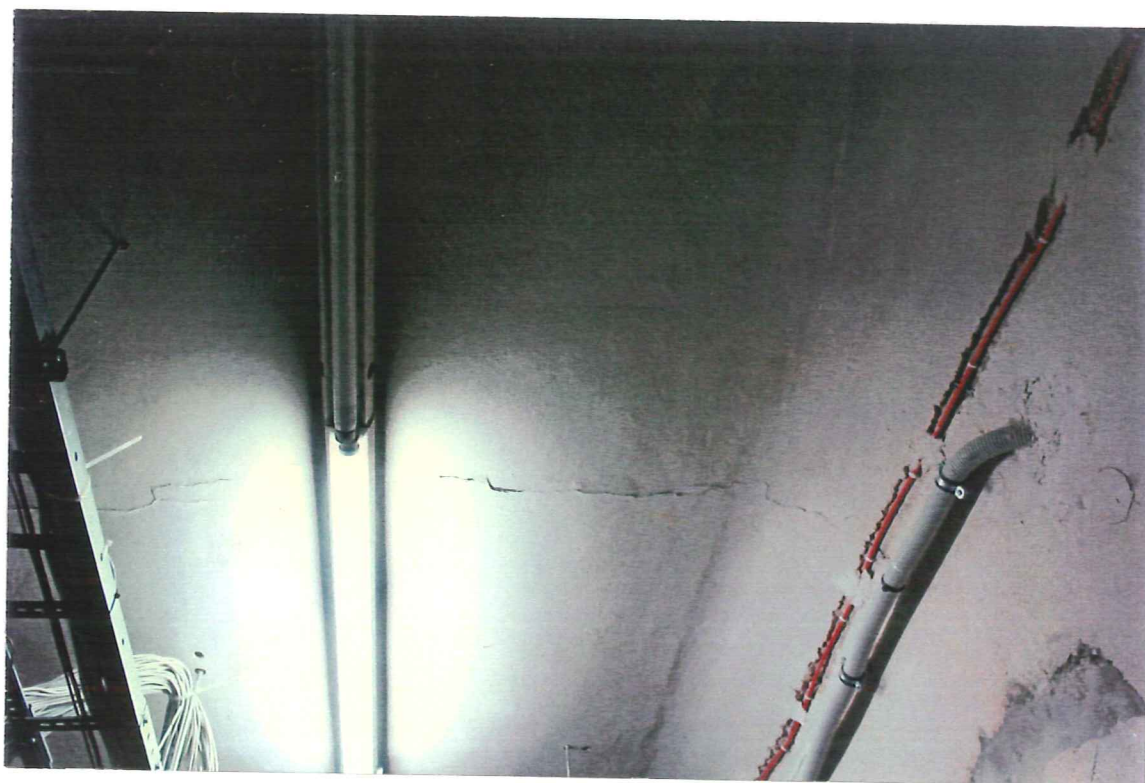
Fot.38 i 39. Przykłady zarysowań na sufitach piwnicznych

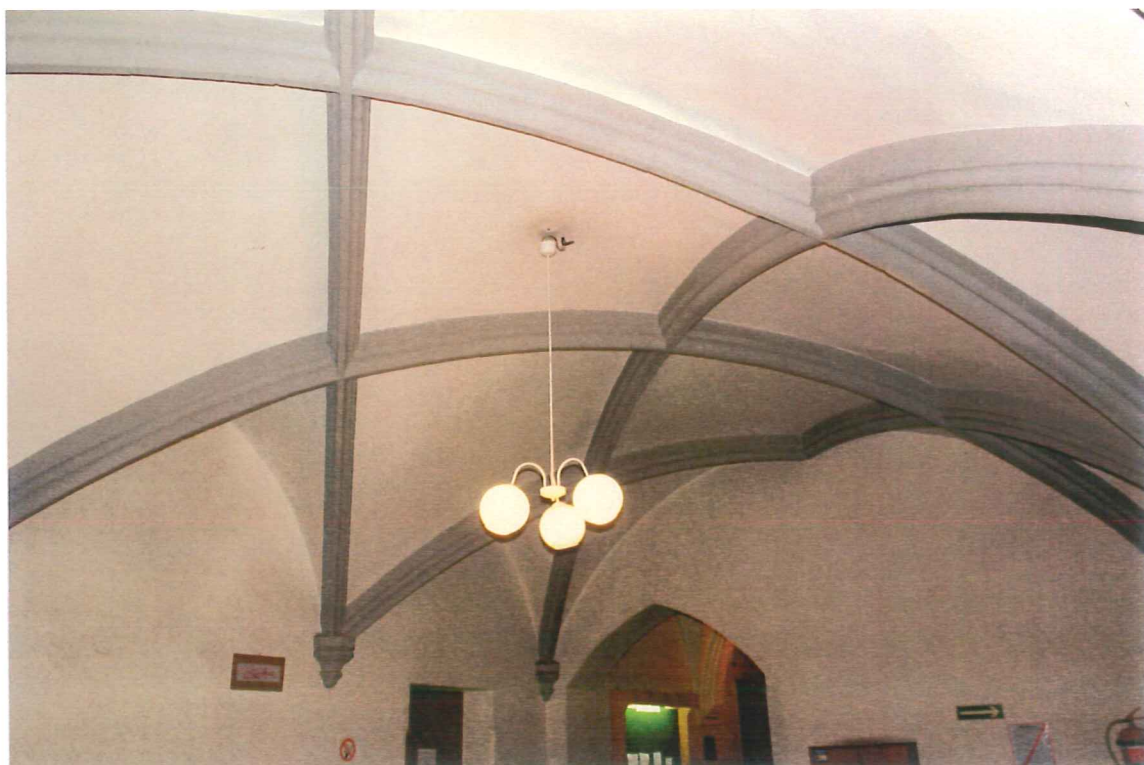
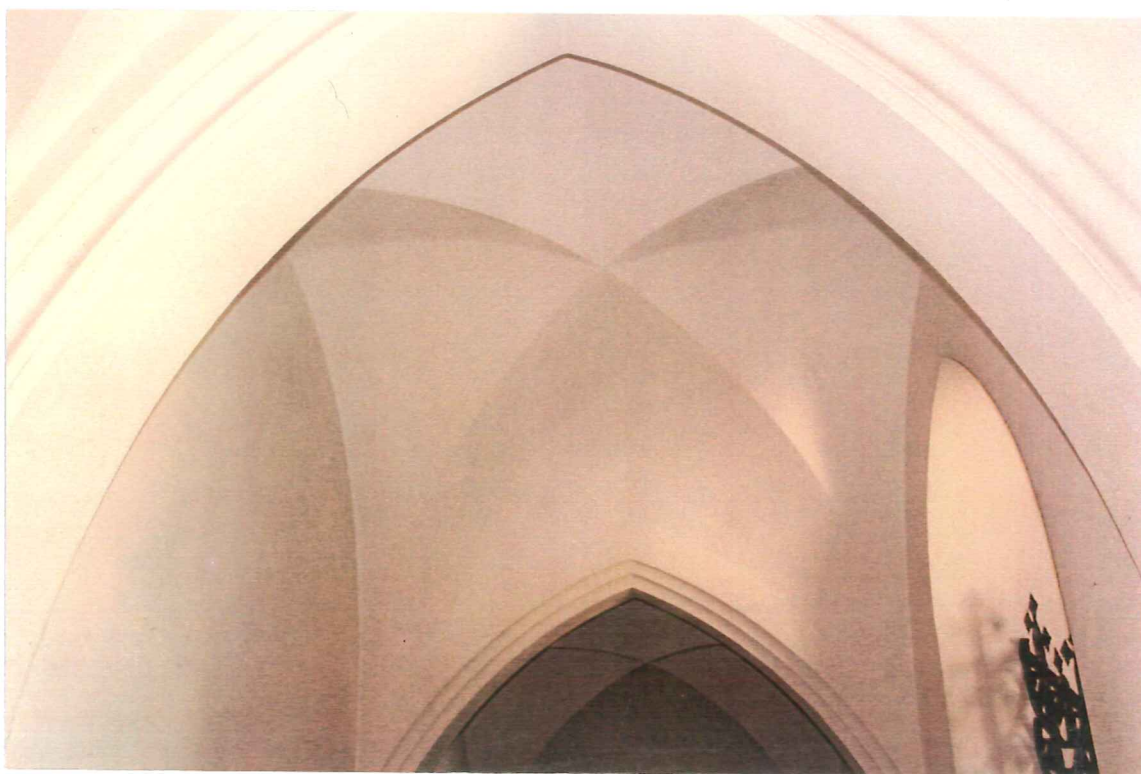
Te ledwo widoczne rysy świadczą o tym, że już obecnie nastąpiła w tych łukach i sklepieniach pewna destabilizacja i w związku z tym nawet niewielkie wpływy zewnętrzne mogą wywołać destrukcję na większą skalę. Dotyczy to szczególnie łuków w klatce schodowej przylegającej do parkingu z uwagi na niewielką ich odległość od przyszłej budowy. Uszkodzenie w głównej klatce schodowej są mniej groźne , ponieważ klatka znajduje się poza zasięgiem oddziaływania przyszłej budowy.

Fot.40 i 41. Występujące w kondygnacjach nadziemnych sklepienia i łuki bardzo wrażliwe na nierównomierne osiadanie fundamentów

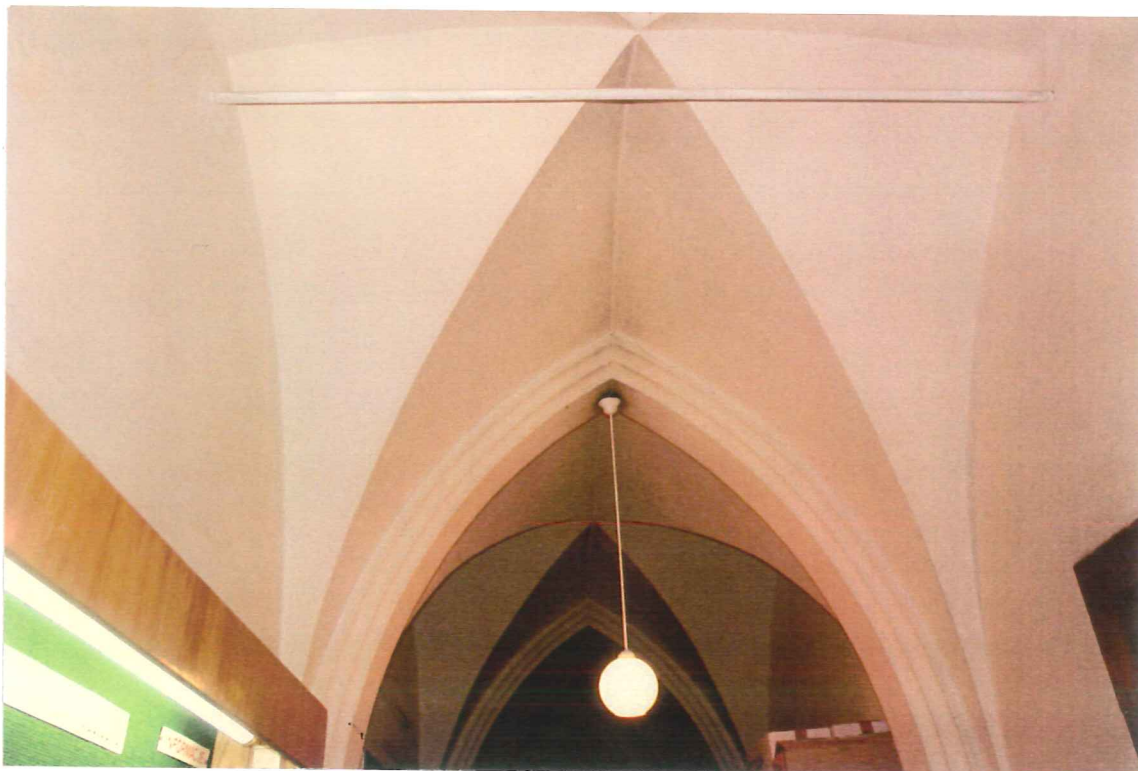
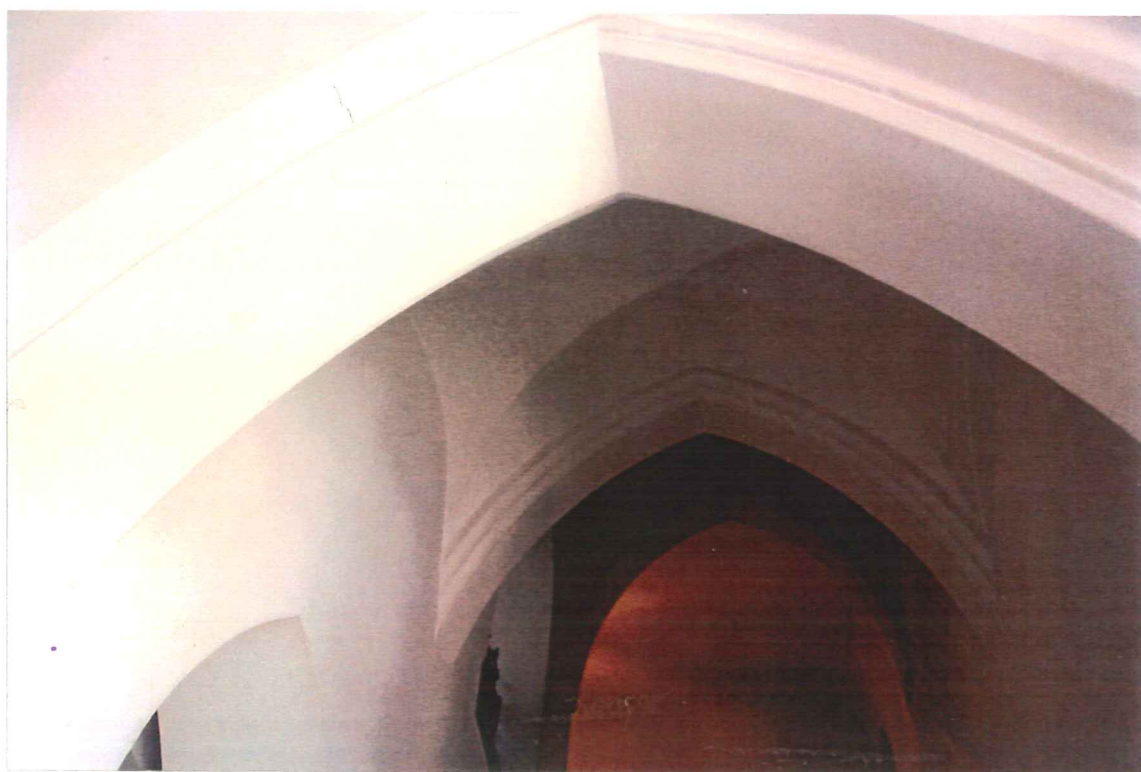
Fot.42 i 43. Dalsze przykłady łuków wrażliwych na nierównomierne osiadanie fundamentów

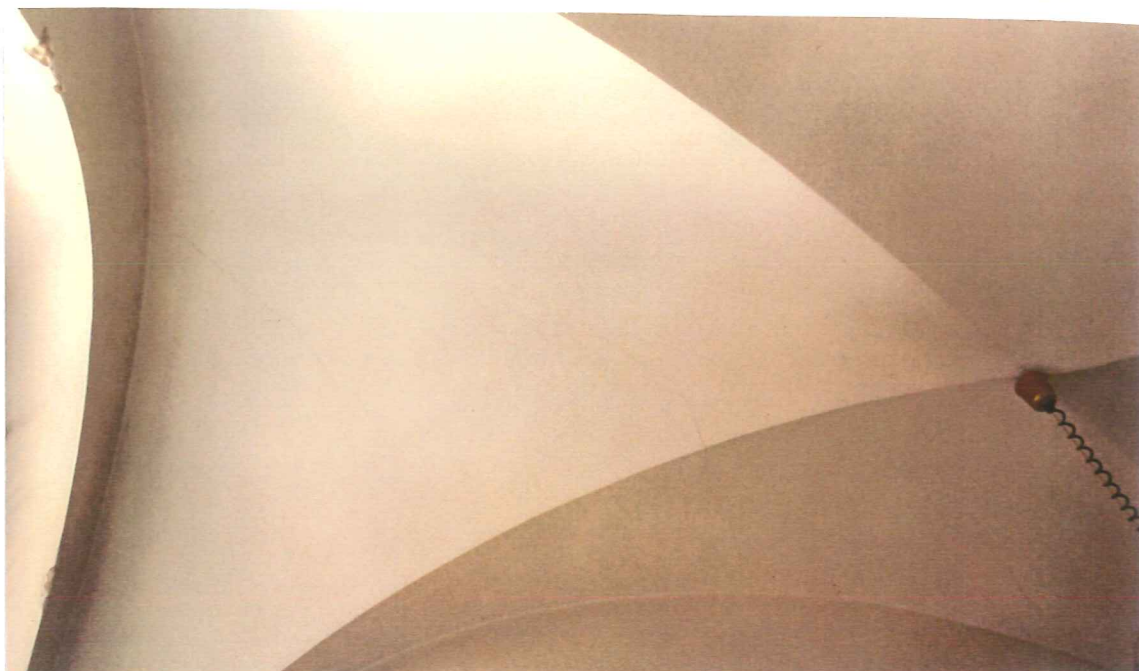
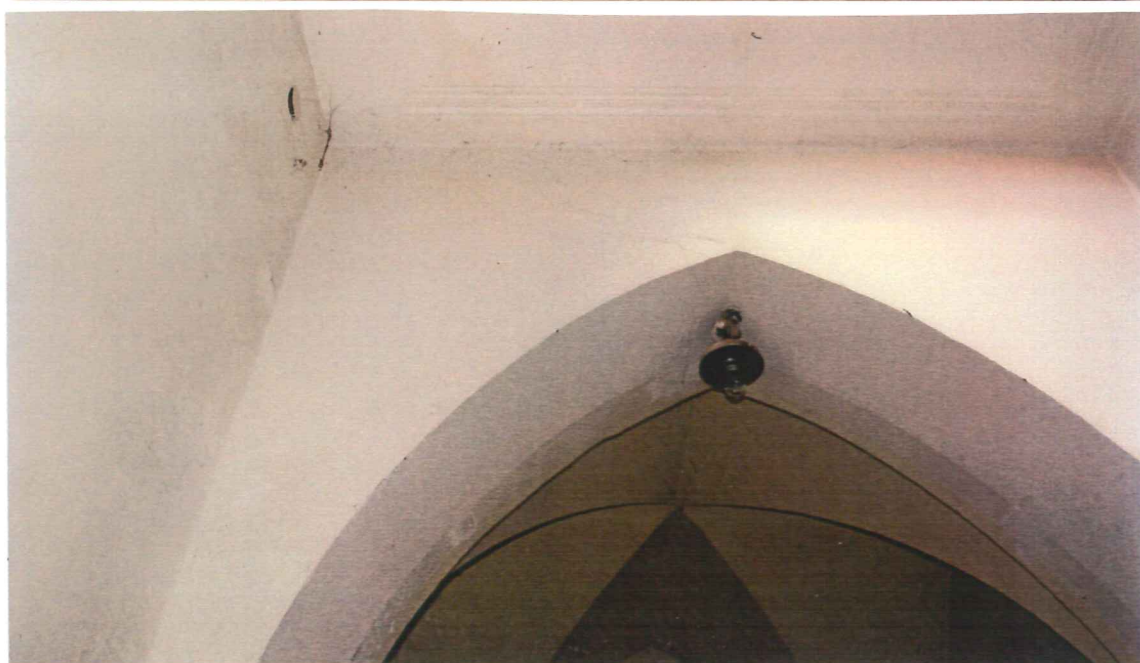
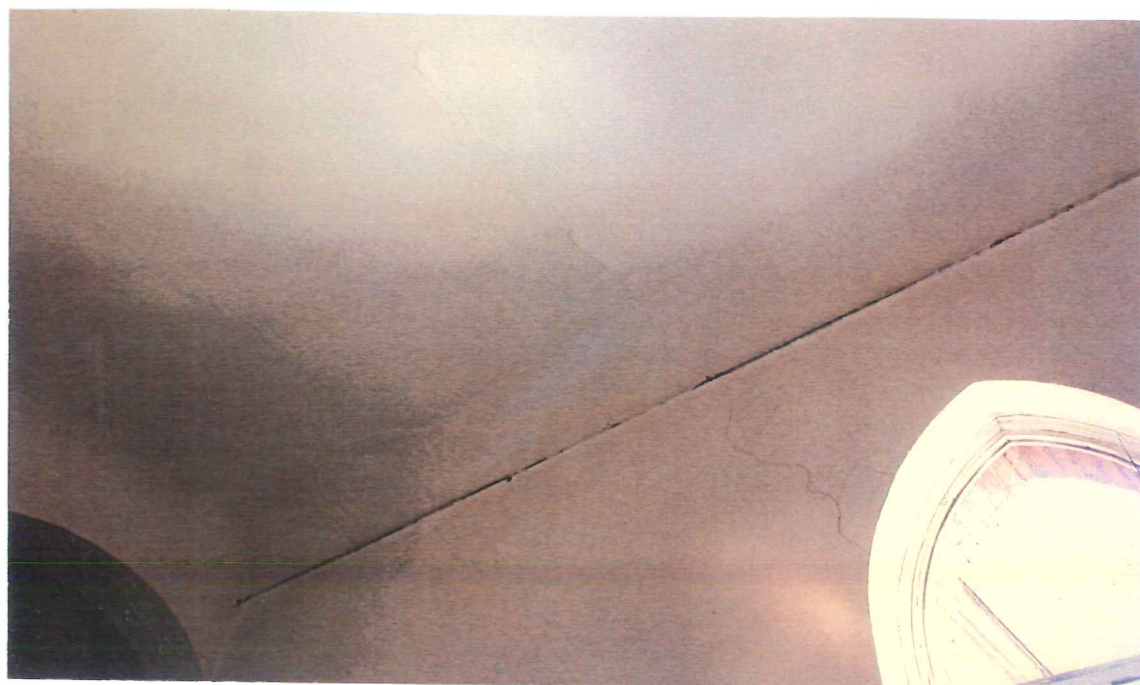
- 3.3.17. W klatce schodowej od strony parkingu widzialne mikropęknięcie na podciągu łukowym (fot.48).
- 3.3.18. P i ę t r o IV. Wszystkie pomieszczenia świeżo odnowione lub znajdują się w trakcie prac remontowych. Nad korytarzem widocznych jest kilka pęknięć w płaszczyźnie łuku, w odstępach co kilka metrów.

48, 49. Przykłady zarysowań łuków i sklepień

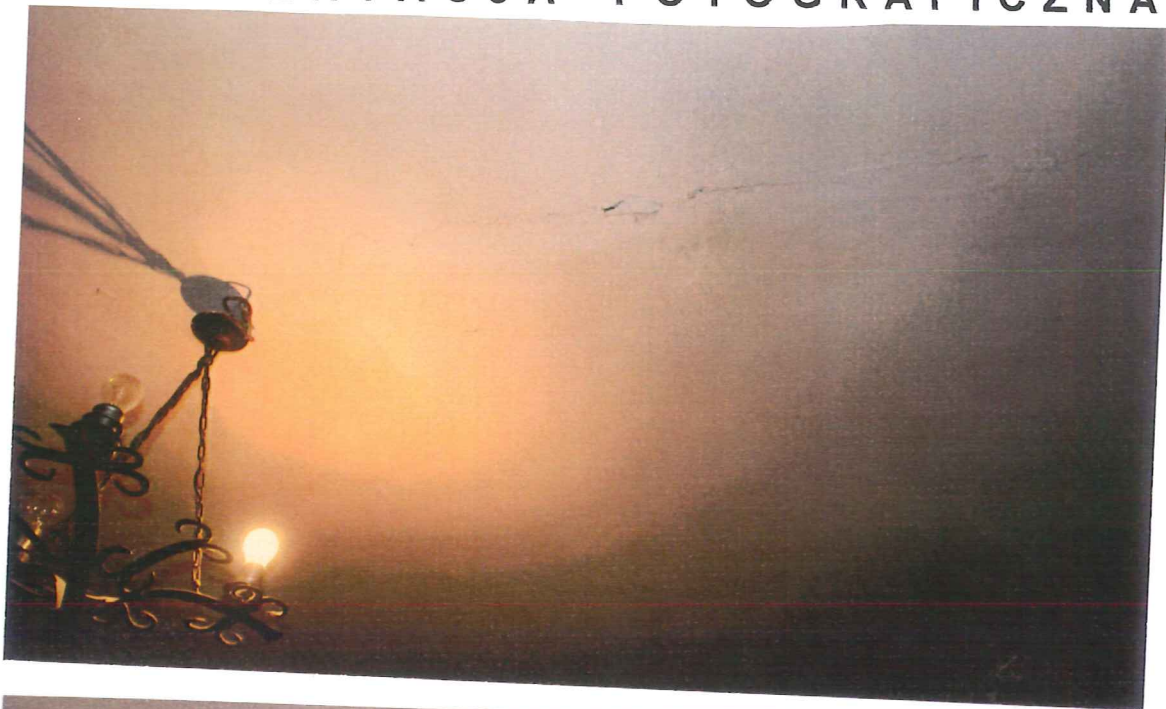
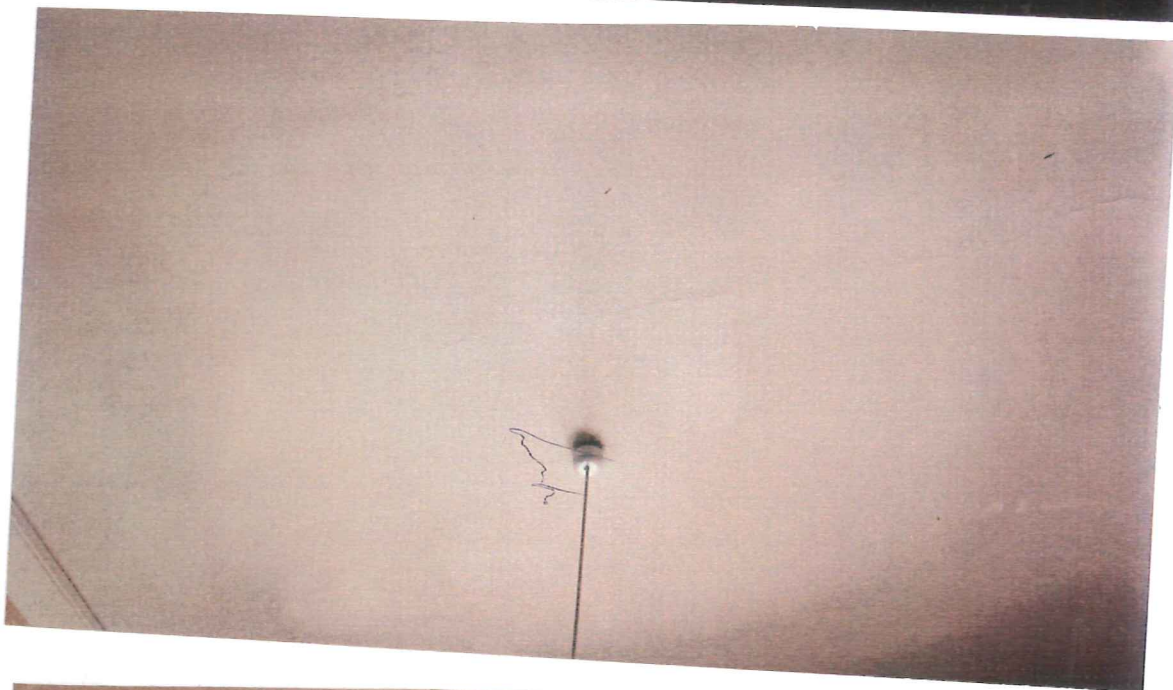
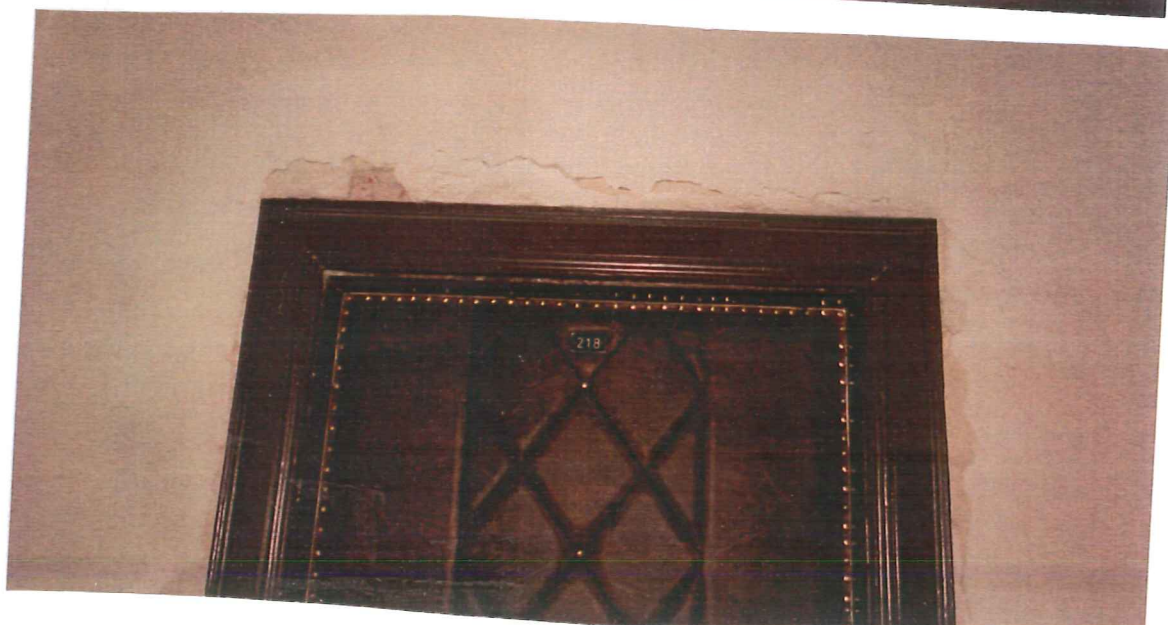
p. RZECZOWNICWA BUDOWLANI
 z listy Wojewody Zachodniopomorskiego
 Fot. 50, 51, 52. Przykłady zarysowań stropów i ścian płaskich
 Dr inż. Józef Szewarek
 SPECJALIZACJA III stopnia
 Centralny Rejestr Rzeczozn. Bud. nr 138/98/F
 Upr. Bud. z art. 362 nr 4746/61
