Zachodniopomorski  
Uniwersytet Technologiczny  
w Szczecinie

# **EKSPERTYZA DOTYCZĄCA PRZYCZYN POWSTANIA USZKODZEŃ WRAZ Z PROGRAMEM NAPRAWCZYM**

**DOTYCZY:**     **Aleja Jana Pawła II w Szczecinie**

Wrzesień/Październik 2025 r.

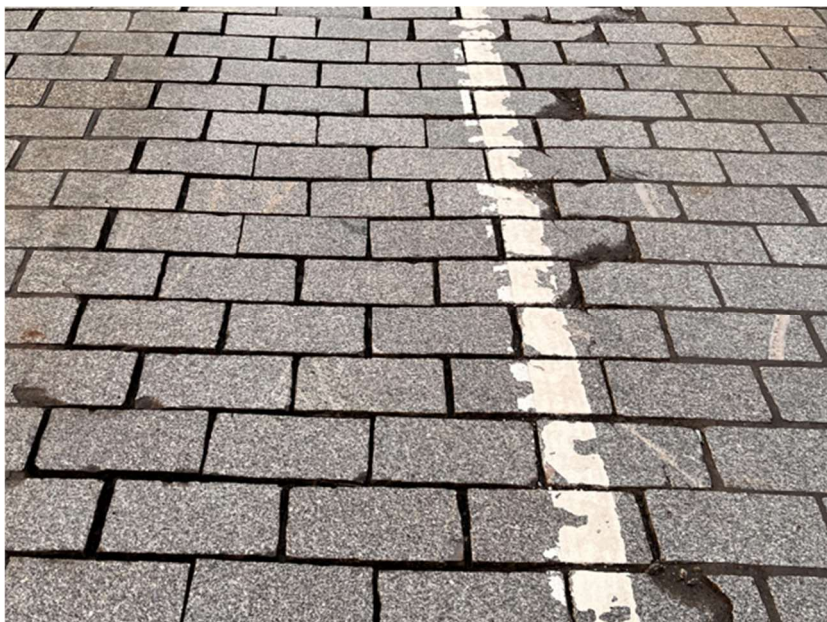
W ramach wizji lokalnej w obrębie analizowanego odcinka stwierdzono występowanie licznych uszkodzeń nawierzchni (fot. 3 i 4) w postaci m.in.:

- poluzowanych kostek kamiennych,
- braku wypełnienia spoin,
- lokalnych wykruszeń i nierówności.

Fot. 3. Uszkodzenia spoiny i kostki wraz z powstałymi nierównościami

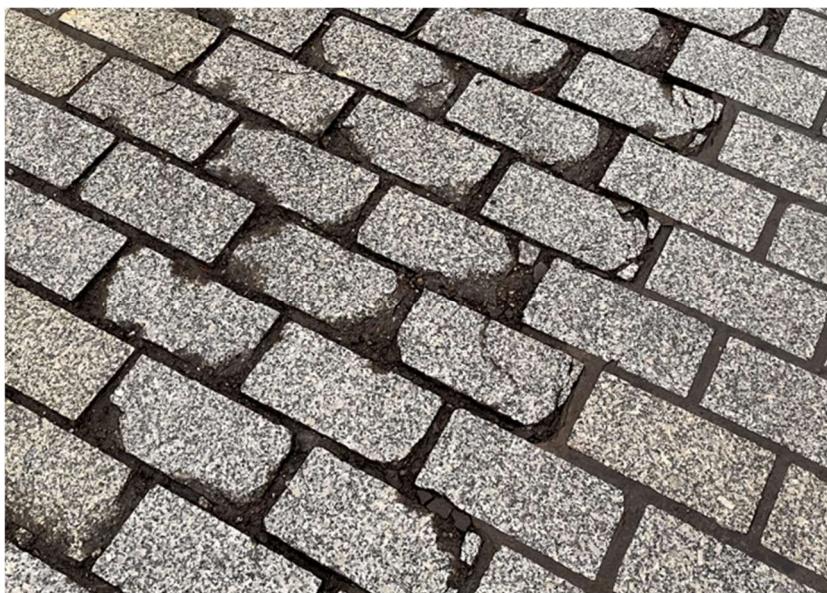
Fot. 4. Uszkodzenia fugi i kostki wraz z powstałymi nierównościami

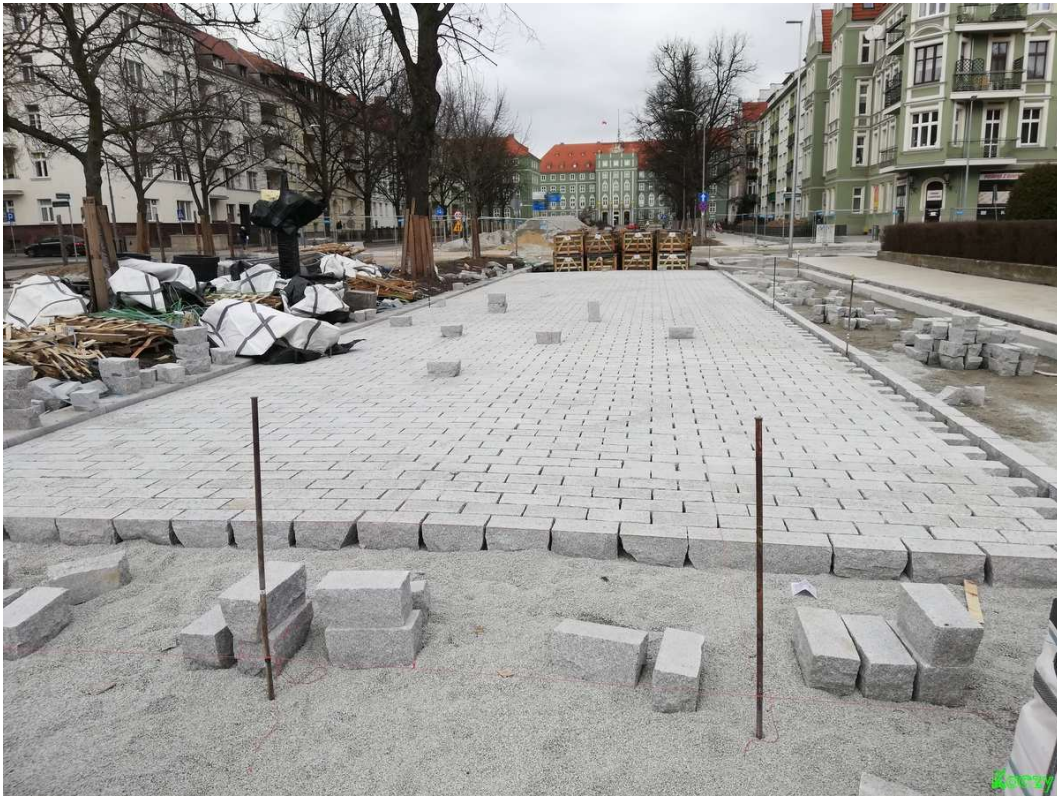
Na portalu „Forum Wieżowców” użytkownik o nazwie: „\_Kaczy” przesłał zdjęcia (06.03.2021 r.), na których widać prowadzone prace brukarskie (fot. 5 i 6.). W tym okresie warunki pogodowe były niesprzyjające (Rys. 3), nie przesądza to o poprawności wykonanych prac, ponieważ wypełnianie spoin mogło odbywać się w późniejszym, korzystniejszym terminie. Jednak wskazuje na ryzyko, które mogło wystąpić podczas prac. Na zdjęciach tych widać również duże ubytki w kostkach kamiennych już ułożonych na podsypce żwirowej. Tak duże przestrzenie nie mogą zapewnić odpowiedniego zjawiska klinowania kostek. Kostki takie powinny być odrzucone. Załączone zdjęcie nie jest dowodem na to, że kostki o złej jakości zostały wbudowane. Między innymi ten odcinek został wytypowany przez autorów do przełożenia w ramach niniejszej ekspertyzy.

Fot. 5. Prace brukarskie w lutym/marcu 2021 r. [www.skyscrapercity.com]

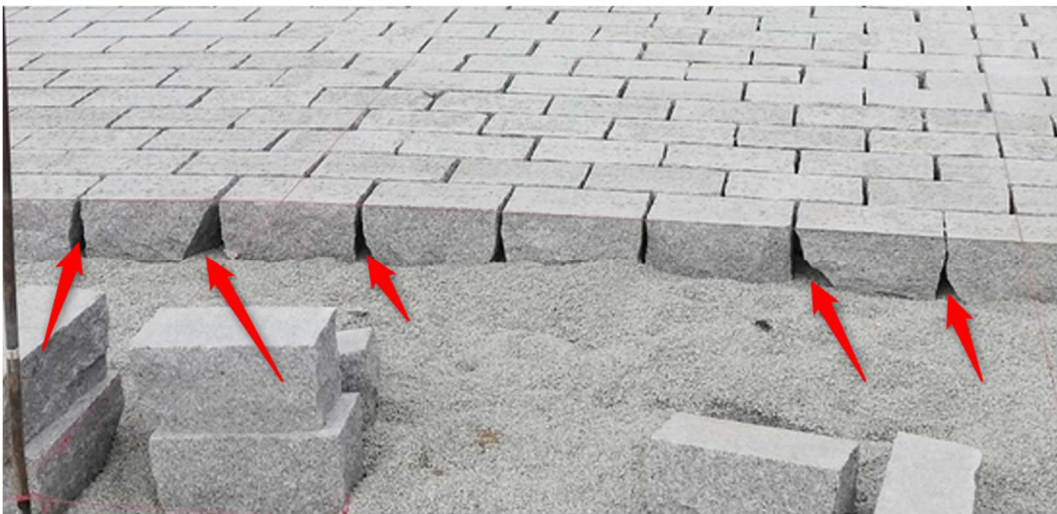
Fot. 6. Ubytki w kostce kamiennej w pracach brukarskich prowadzonych w lutym/marcu 2021 r. [www.skyscrapercity.com]

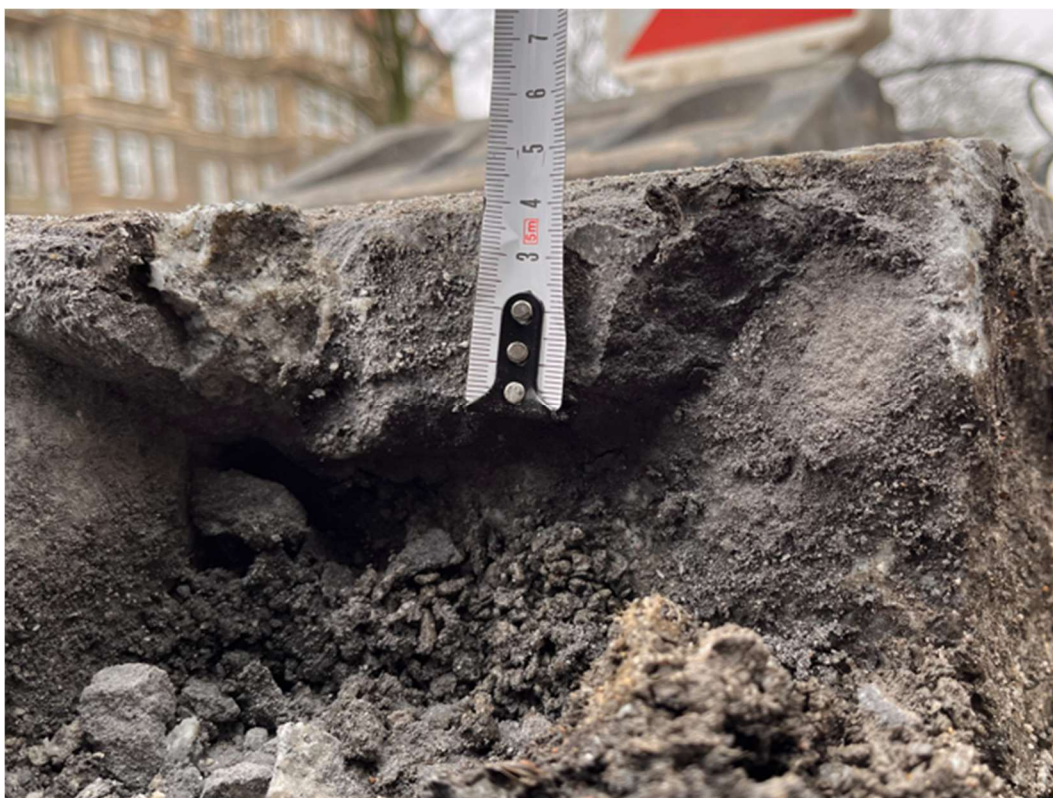
W analizowanym przypadku fuga nie została wykonana na całą wysokość spoiny (kostki). Wypełnienie wynosiło około 5 cm czyli do 1/3 wysokości kostki (fot. 7).

Fot. 7. Przykładowa grubość spoiny

- Spoiny należy wypełnić fugą całkowicie do co najmniej **4 mm poniżej górnej powierzchni elementu**; w przypadku elementów z fazą lub zaokrągleniem – tylko do dolnej krawędzi fazy/zaokrąglenia.

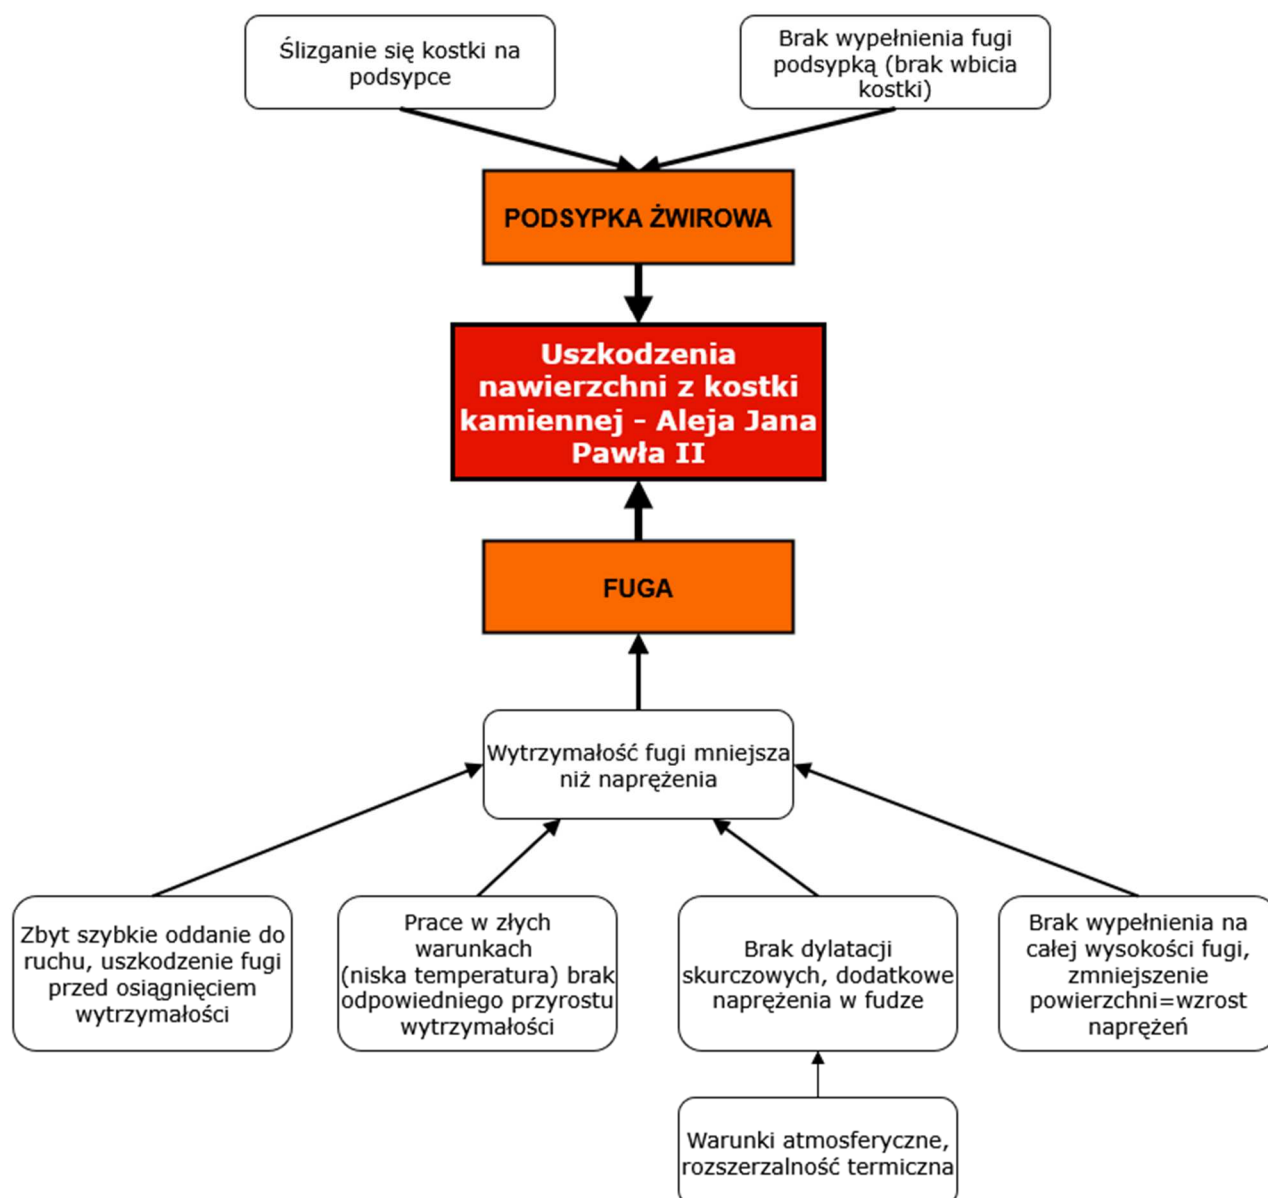
Jednak najbardziej prawdopodobną przyczyną awarii było powstanie uszkodzeń w rejonie spoiny, które wystąpiły w wyniku kumulacji kilku niekorzystnych czynników, takich jak:

- niepełne wypełnienie spoiny fugą – przy zastosowanej podsypce żwirowej, powinna być ona wypełniona na całą wysokość spoiny, natomiast w przypadku podsypki cementowo-piaskowej co najmniej na 2/3 jej wysokości,
- prowadzenie prac związanych z fugowaniem w niekorzystnych warunkach pogodowych,
- zbyt szybkie oddanie nawierzchni do ruchu,
- zastosowanie podsypki żwirowej przy kostkach ciętych na dolnej powierzchni.

Należy podkreślić, że gdyby wystąpił tylko jeden z powyższych czynników, najprawdopodobniej nie doszłoby do powstania uszkodzeń. Jednak jednocześnie ich oddziaływanie doprowadziło do przedwczesnej degradacji nawierzchni.

Rys. 4. Schemat powstania uszkodzeń (najbardziej prawdopodobny)

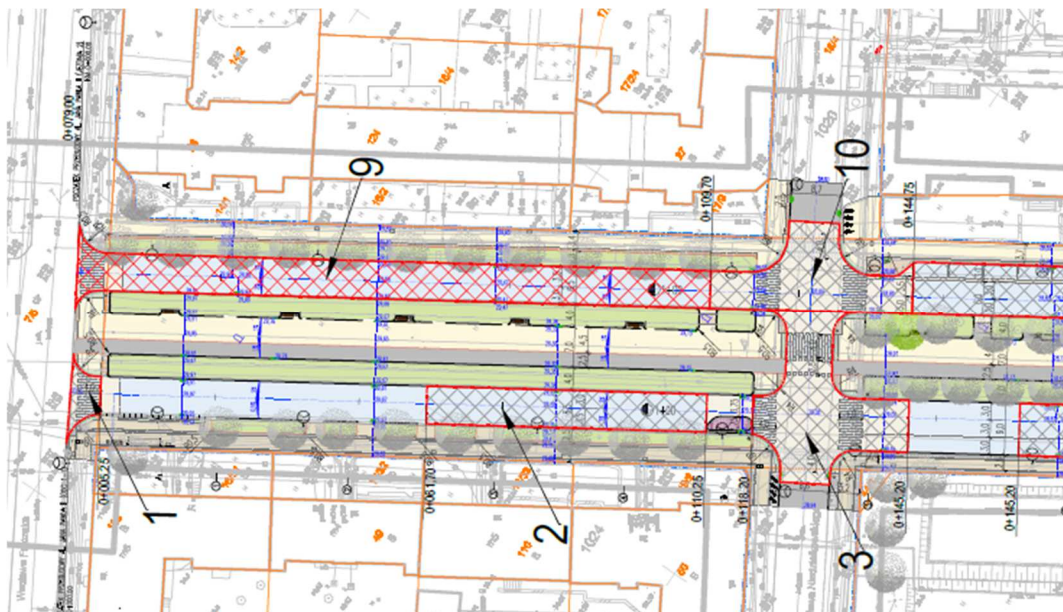
Rys. 5. Odcinek numer 9 przeznaczony do wykonania remontu nawierzchni

Obszar, na którym mają zostać prowadzone prace musi zostać wytypowany na podstawie aktualnych uszkodzeń nawierzchni. Proponuje się rozpocząć prace od jezdni nr 2 oznaczenie z dokumentacji projektowej Jana Pawła pomiędzy ulicami Niedziałkowskiego i Felczaka (jezdni wschodnia – rys. 5).
