Dotyczy: odpowiedzi na interpelację nr 1937 w sprawie otoczenia Enea Arena – tryptyk cz. 3 z 3: Infrastrukturalna Ruina (Plac i oświetlenie)

RAPORT
Z OKRESOWEJ KONTROLI OBIEKTU - PÓŁROCZNY

Netto Arena – budynek A, ul. Szafera 3,5,7, Szczecin

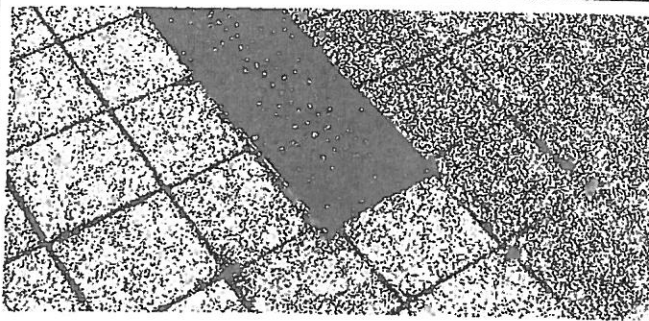
1.	Teren zewnętrzny					
1.1	Chodniki	db	Szacowana ilość spękanych płytek chodnikowych to 15%, miejscowa zapadnięcia i zabrudzenia, lokalne ubytki kostki granitowej i płytek, uszkodzone pokrywy odwodnienia liniowego, brakująca maskownice oświetlenia poziomego	1 do 8	Przewidzieć wymianę i uzupełnienie płytek i kostek w planie remontowym, naprawić i wyregulować i uzupełnić pokrywy odwodnienia liniowego, zamontować maskownice oświetlenia	3

Fot. 1 Zapadnięte kostki przy odwodnieniu liniowym

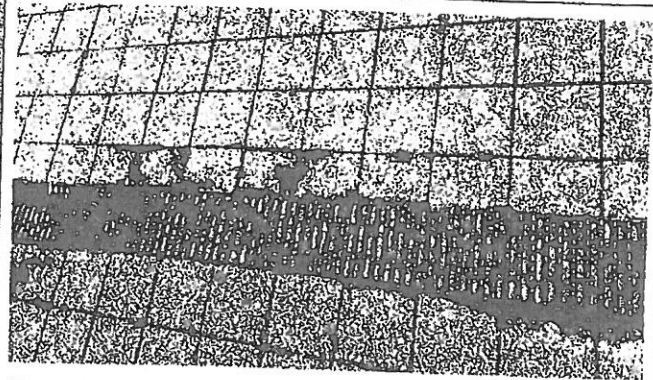
Fot. 2 Zapchana kratka odwodnienia liniowego..

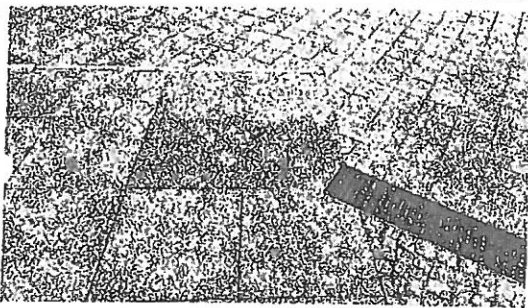
Fot. 3 Spękania płyt chodnikowych,

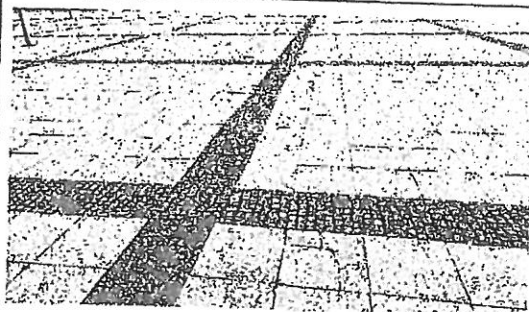
Fot. 4 Spękania płyt chodnikowych,

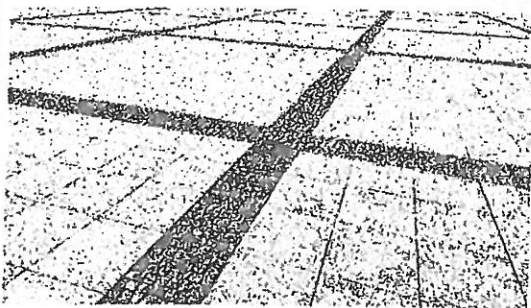
Fot. 5 Ubytki kostek chodnikowych, spękania.

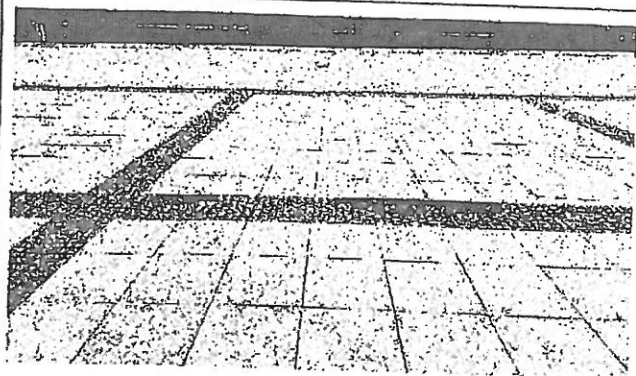
Fot. 6 Ubytki kostki granitowej.

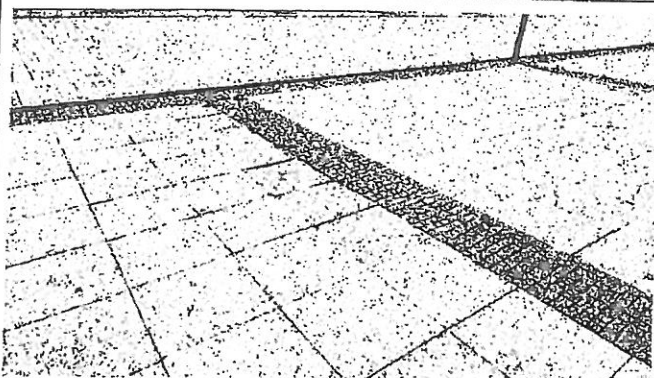
Fot. 7 Spękania płyt.

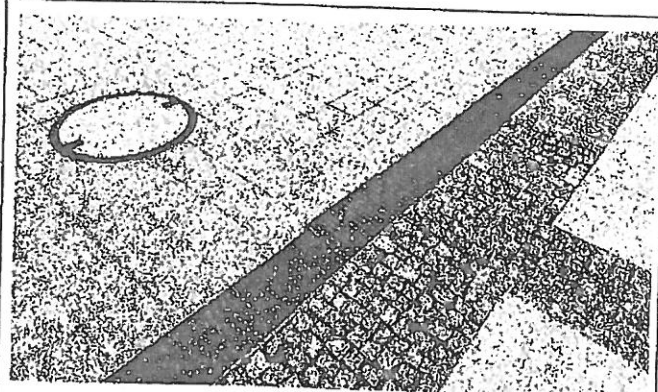
Fot. 8 Kratka odwodnienia liniowego nie jest spasowana.
