**EKSPERTYZA STANU TECHNICZNEGO
DACHU TORU KOLARSKIEGO**
zlokalizowanego przy ul. Alei Wojska Polskiego 246
w Szczecinie

Zlecniodawca: *Miejski Ośrodek Sportu, Rekreacji i Rehabilitacji
z siedzibą w Szczecinie przy ul. Szafera 7*

Opracował : *mgr inż. Edmund Tumielewicz
Rzeczoznawca budowlany z zakresie rozwiązań
konstrukcyjno - budowlanych
(pozycja 39/99/R Centralnego Rejestru
Rzeczoznawców Budowlanych)*

Koszalin – październik – 2021

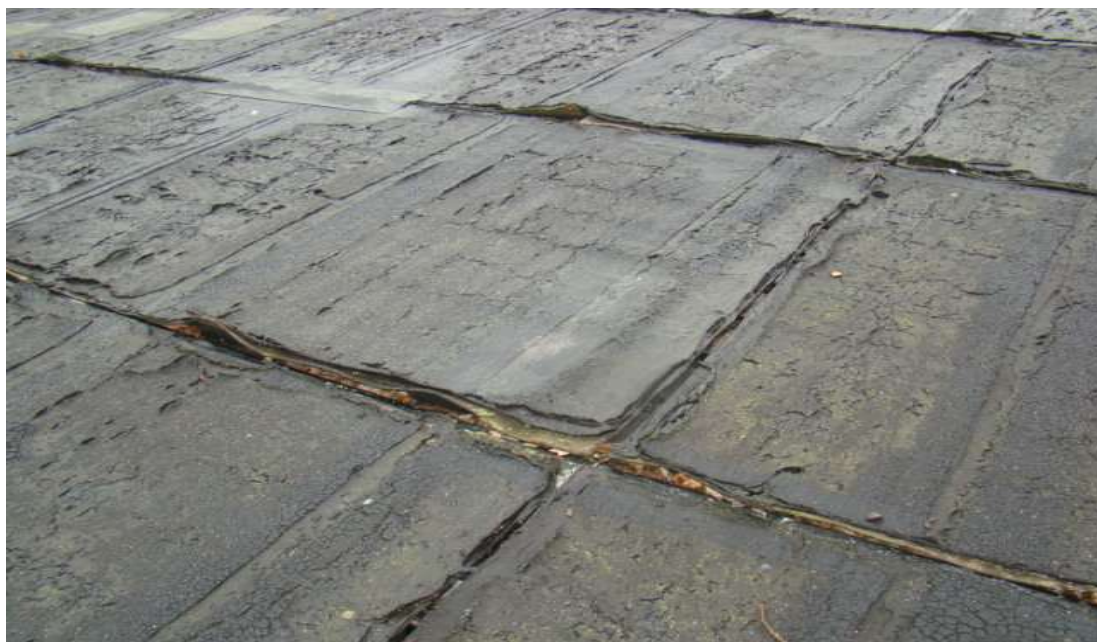
Nie zastosowano się do uwag i zaleceń zawartych w pkt. 13.0 ekspertyzy **(1.4)**. Stąd stan pokrycia dachu uległ dalszemu, znacznemu zniszczeniu. W obecnym stanie pokrycie papowe dachu nie nadaje się do naprawy. Niemalże na całej powierzchni dachu występują rozerwania pokrycia po obrysie płyt pilśniowych do których mocowane jest pokrycie papowe **(foto 1,2)**. Mechanizm zniszczenia pokrycia opisany jest w pkt.6.0 ekspertyzy **(1.4)**. Dodatkowo duże podciśnienie od wiatru występujące na powierzchni dachu spowodowało (przy wątpliwym połączeniu pokrycia papowego z blachami trapezowymi) odrywanie pokrycia wraz z płytą pilśniową **(foto 3,4)**. Niemalże swobodny napływ wody na powierzchnię blach trapezowych, których kształt tworzy koryta odprowadzające wodę (pod pokryciem papowym) powodując jej skierowanie na pionową stalową konstrukcję mocującą przeszklone ściany zewnętrznej okalającej tor kolarski **(foto5)**. Następuje więc również zalewanie żelbetowej ściany zewnętrznej powodujące jej materiałową degradację. Woda, która powinna trafić do rynny, zalewa obrzeżne elementy konstrukcyjne.

foto 1 *Rozerwane po obrysach płyt pilśniowych pokrycie papowe dachu umożliwiające wnikanie wody opadowej.*

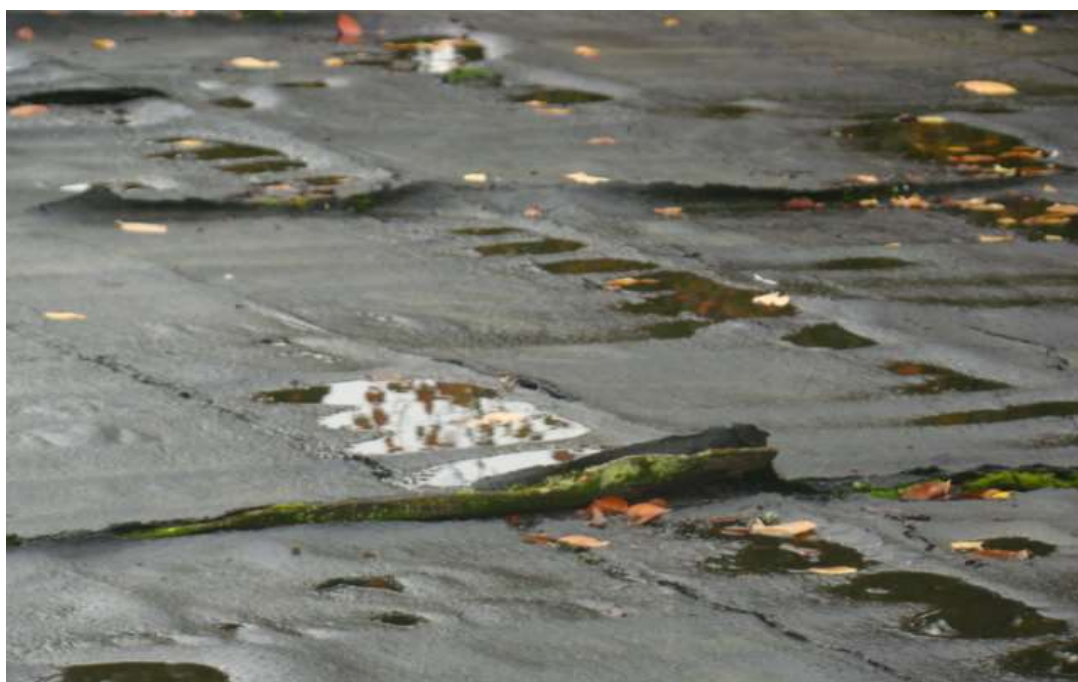
foto 2 *Widok rozerwanego po obrysach płyt pilśniowych pokrycia papowego dachu oraz niekształconych krawędzi płyt pilśniowych.*

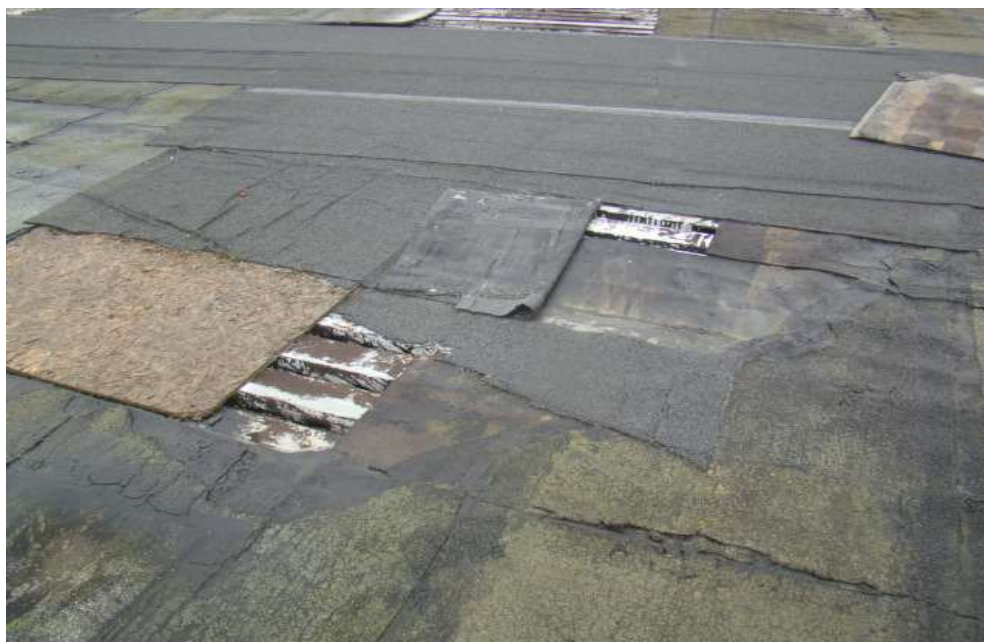
foto 3 Zerwana przez wiatr papa pokrycia dachu wraz z płytą pilśniową..

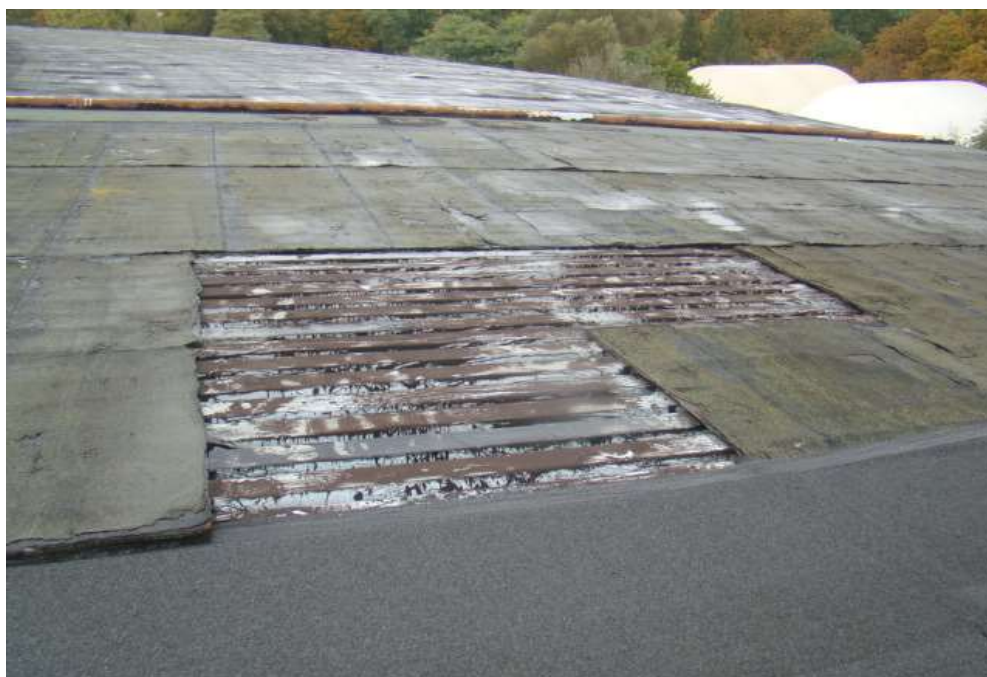
foto 4 Zerwana przez wiatr połąć pokrycia papowego dachu wraz z płytą pilśniową.

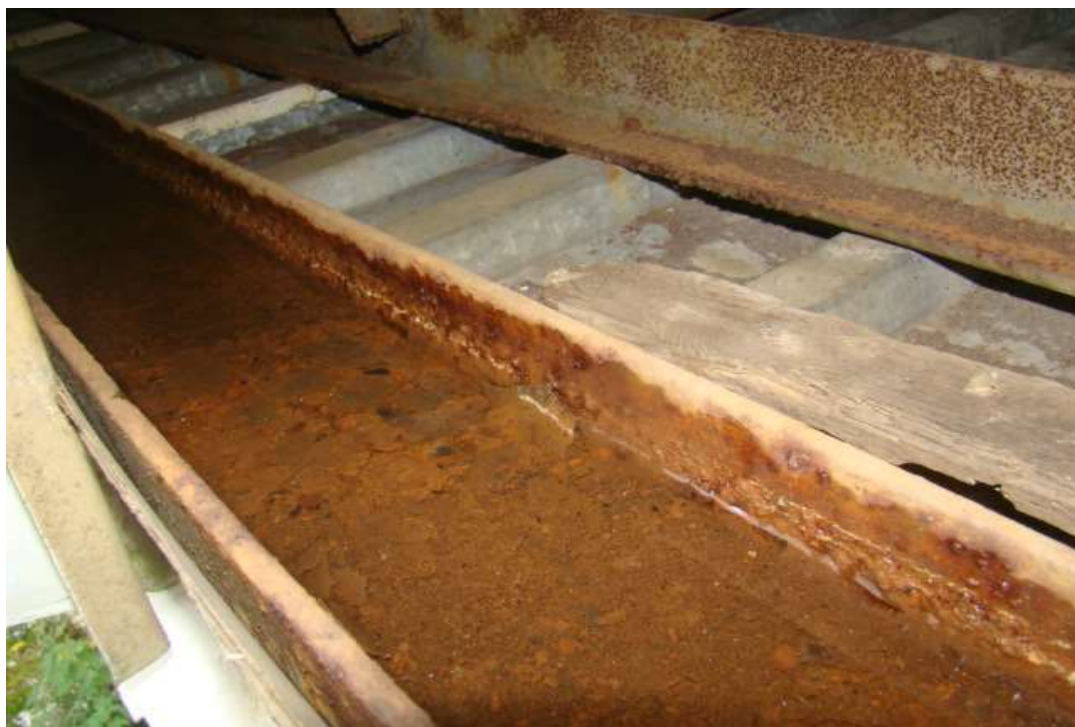
foto 5 Skorodowany, wypełniony wodą ,pas górny konstrukcji mocującej przeszklenie ściany zewnętrznej okalającej tor kolarski .

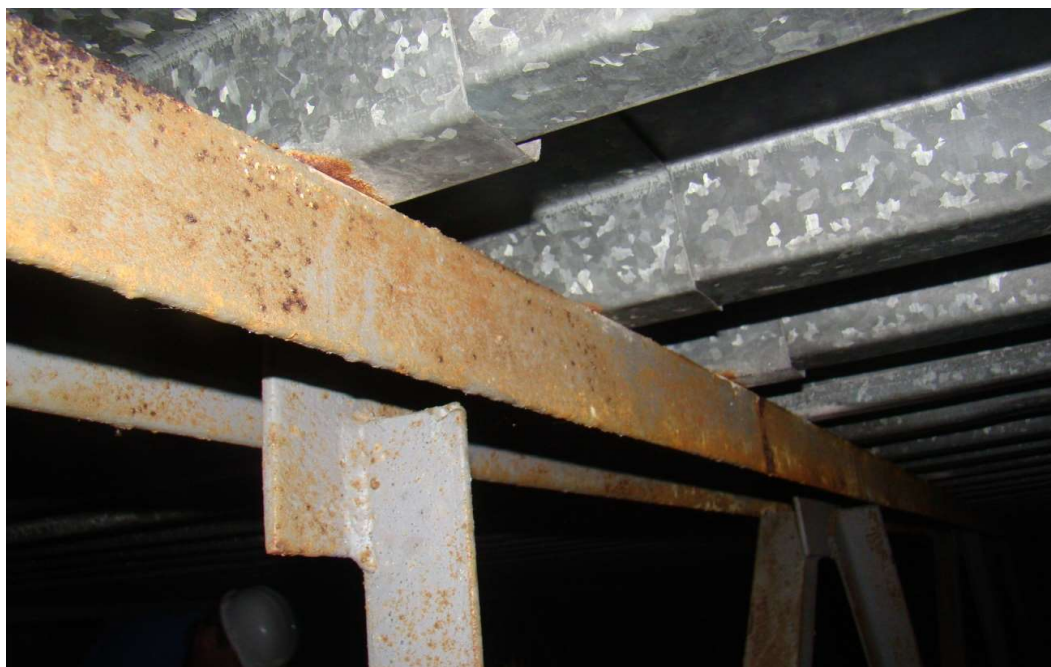
Fakt, że większość wody opadowej spływa z dachu po powierzchni blach trapezowych pokrycia, ma decydujący wpływ na pogarszający się stan techniczny samych blach, ich połączeń między sobą jak i z konstrukcją nośną zadaszania. W większości miejsc połączeń tych blach z pasami górnymi płatwi kratowych występujące ogniska korozji powiększyły się. Obejmują one blachę, łączniki blachy z pasem górnym płatwi oraz pas płatwi. **(foto.6)**.

foto 6 Korozja dolnej faldy blachy trapezowej i pasa górnego płatwi kratowej w miejscu ich styku.

- 1) Należy w **trybie pilnym** przystąpić do remontu konstrukcji zadaszania toru kolarskiego według opracowanego w 2018 roku projektu **(1.5)**.
- 2) Eksploatacja obiektu jest możliwa jedynie przy **prędkości wiatru nie przekraczającej 10 m /sek.** co jest podyktowane zagrożeniem życia ludzkiego w przypadku powstania katastrofy budowlanej – patrz pkt. **4.0** opracowania.
- 3) **Ważność ekspertyzy ustala się do dnia 15.11.2022 r.**
