dotyczące oceny stanu technicznego wraz z przedstawieniem wymaganego zakresu prac naprawczych w wielorodzinnym budynku mieszkalnym mieszczącym się przy ul. Goleniowskiej 95 w Szczecinie, należącym do Towarzystwa Budownictwa Społecznego Prawobrzeże z siedzibą przy ul. Winogronowej 11F w Szczecinie

53/2019

SZCZECIN, listopad 2019 rok

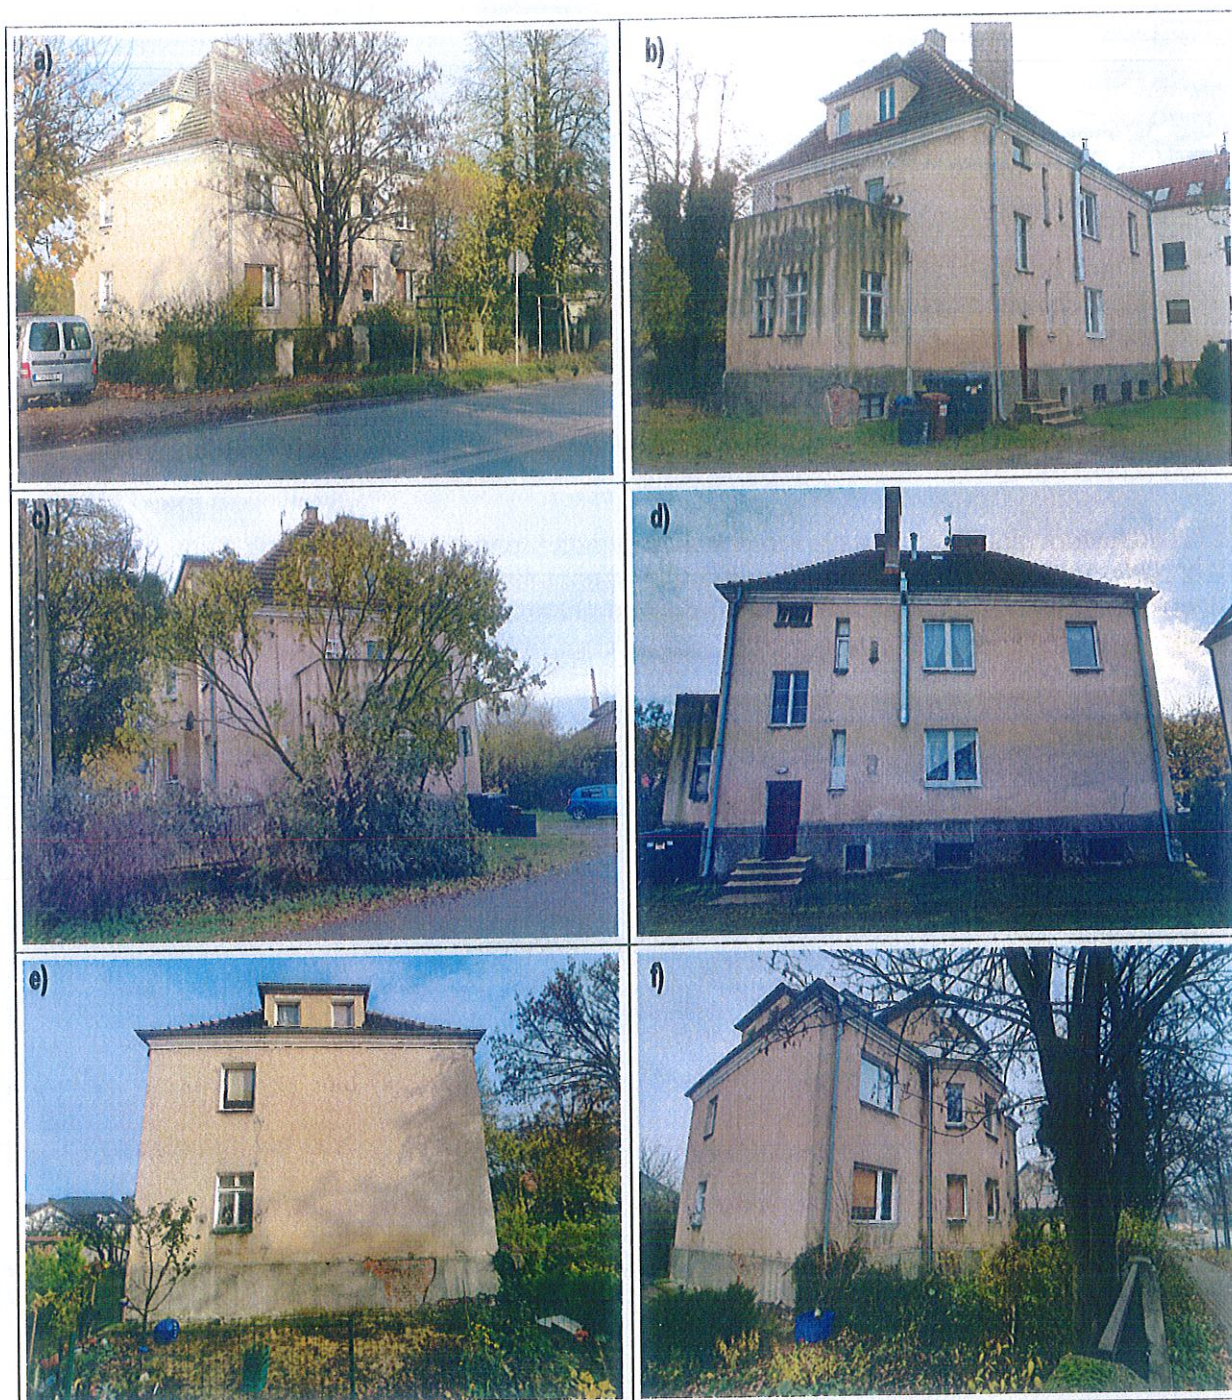
Fot. 2. Różne wybrane widoki zewnętrzne przedmiotowego wielorodzinnego budynku mieszkalnego, wykonane z poziomu terenu z różnych stron, mieszczącego się przy ul. Goleniowskiej 95 w Szczecinie

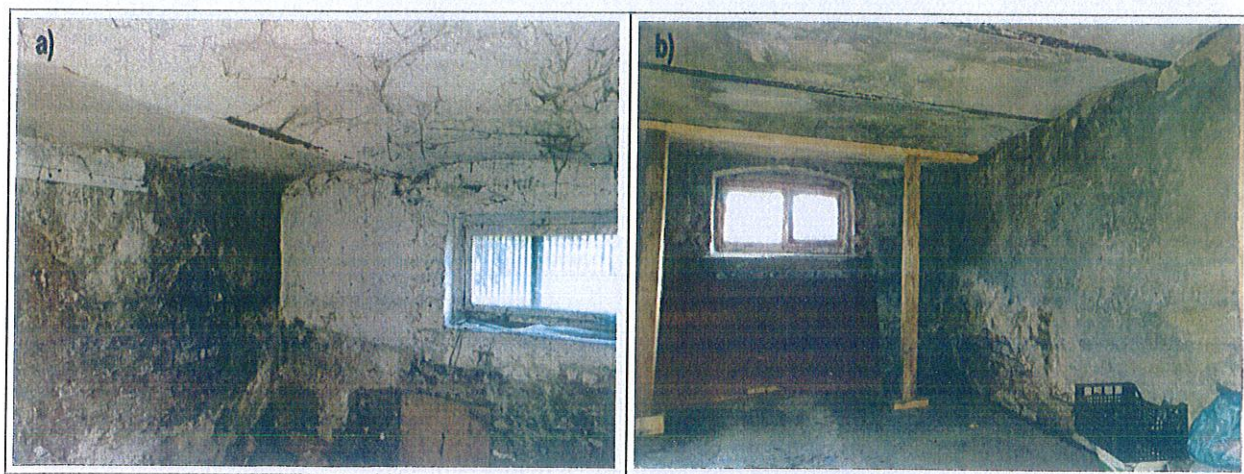
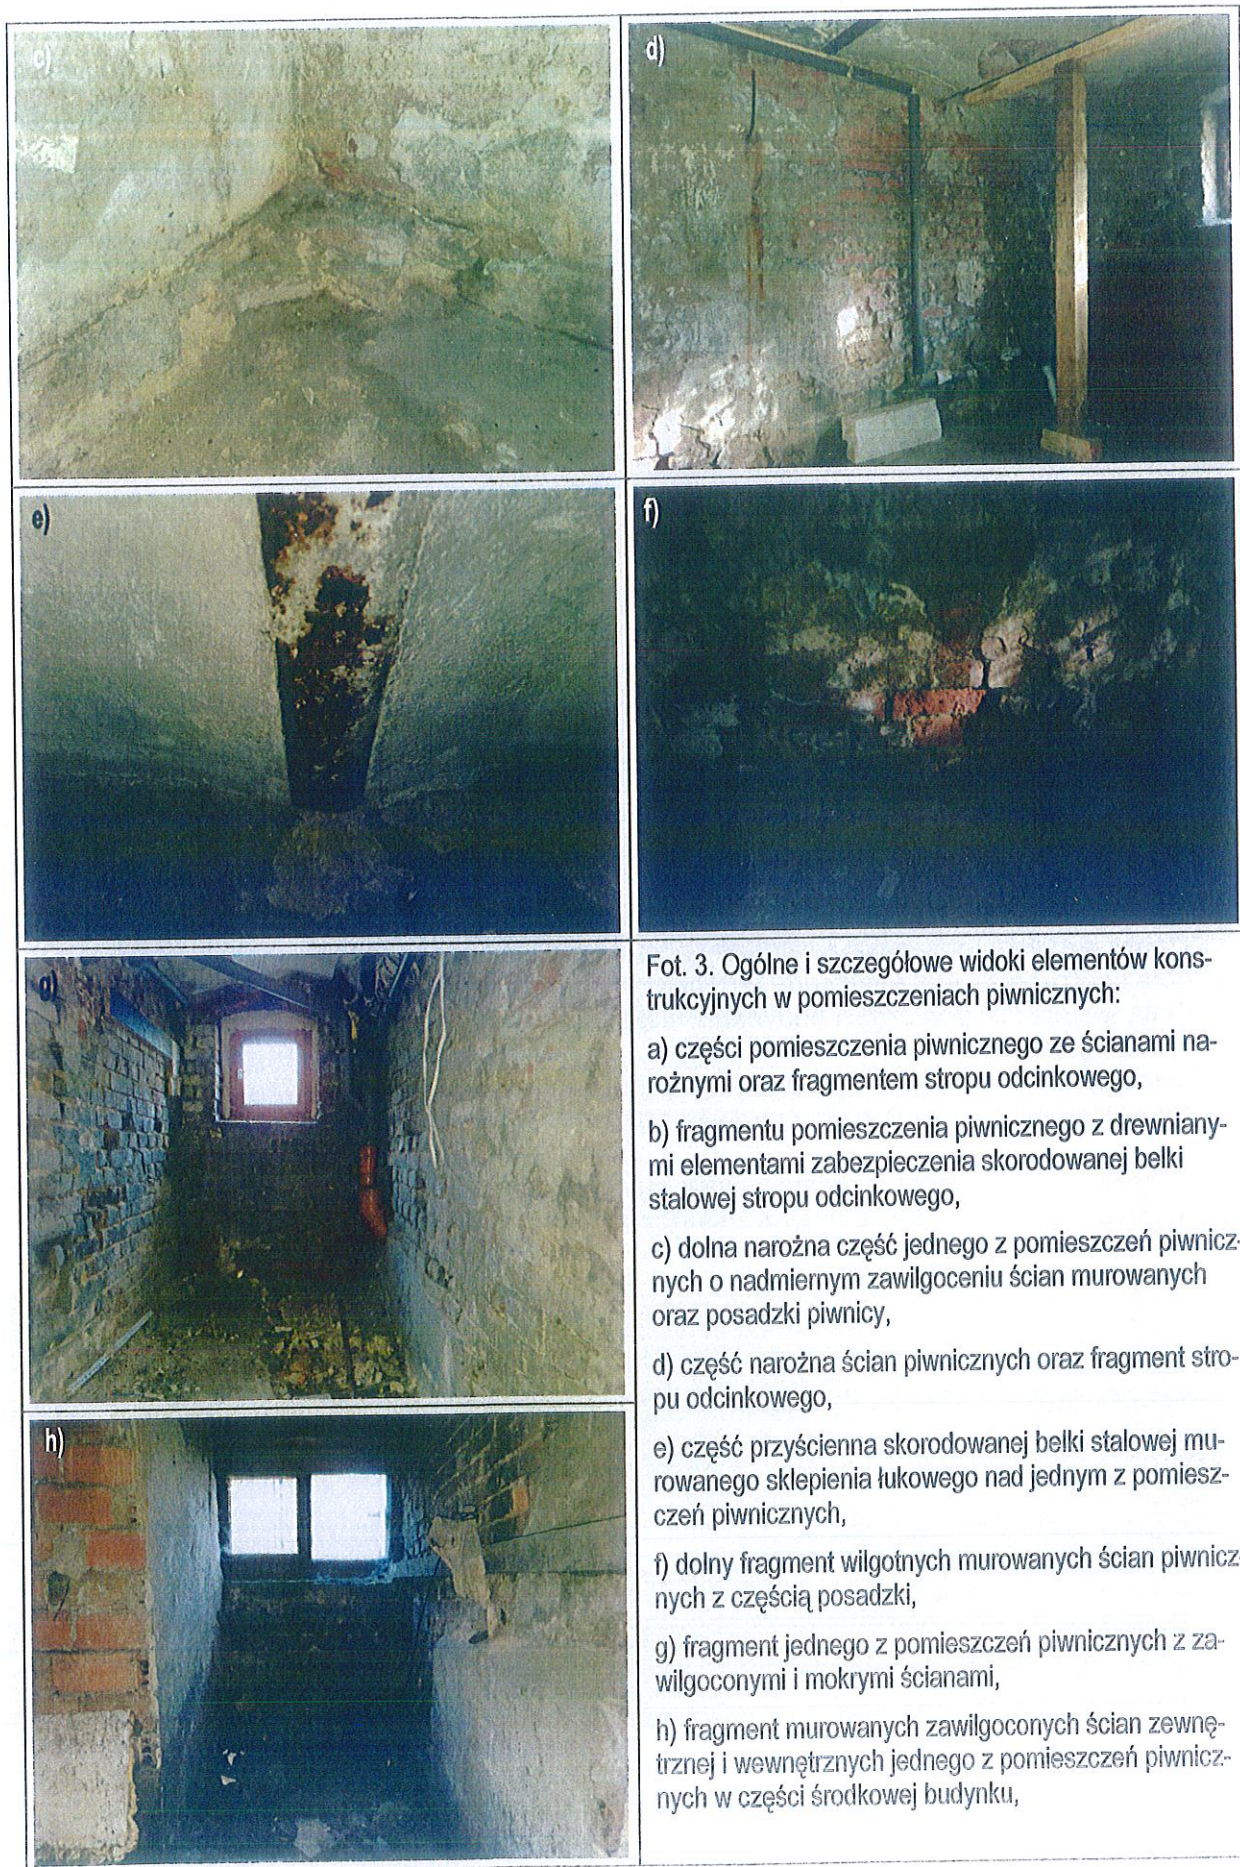
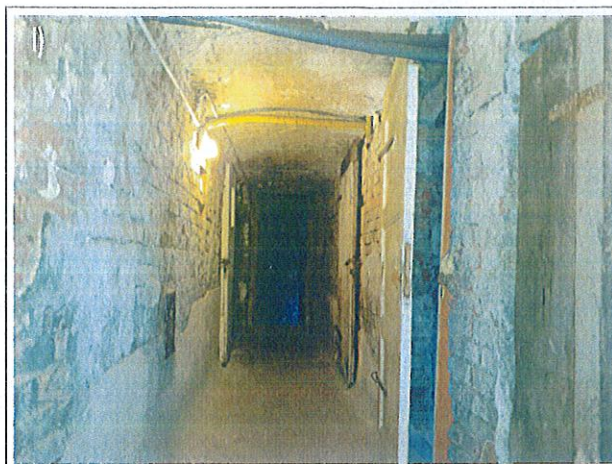
Fot. 3. Ogólne i szczegółowe widoki elementów konstrukcyjnych w pomieszczeniach piwnicznych:

- a) części pomieszczenia piwnicznego ze ścianami narożnymi oraz fragmentem stropu odcinkowego,
- b) fragmentu pomieszczenia piwnicznego z drewnianymi elementami zabezpieczenia skorodowanej belki stalowej stropu odcinkowego,
- c) dolna narożna część jednego z pomieszczeń piwnicznych o nadmiernym zawilgoceniu ścian murowanych oraz posadzki piwnicy,
- d) część narożna ścian piwnicznych oraz fragment stropu odcinkowego,
- e) część przyścienna skorodowanej belki stalowej murowanego sklepienia łukowego nad jednym z pomieszczeń piwnicznych,
- f) dolny fragment wilgotnych murowanych ścian piwnicznych z częścią posadzki,
- g) fragment jednego z pomieszczeń piwnicznych z zawilgoconymi i mokrymi ścianami,
- h) fragment murowanych zawilgoconych ścian zewnętrznej i wewnętrznej jednego z pomieszczeń piwnicznych w części środkowej budynku,

i) układ murowanych podłużnych ścian konstrukcyjnych korytarza piwnicy z murowanym sklepieniem odcinkowym

- Wykonanie napraw zniszczonych stalowych belek sklepień odcinkowych wszystkich części stropów nad piwnicami oraz stalowych belek stanowiących belki główne, poprzez ich oczyszczenie i zabezpieczenie powierzchniowe.

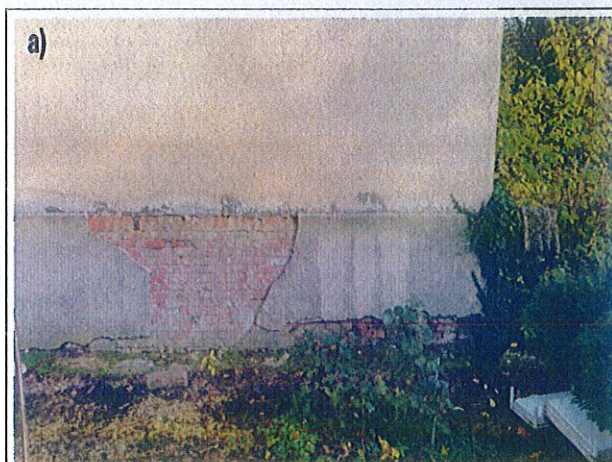
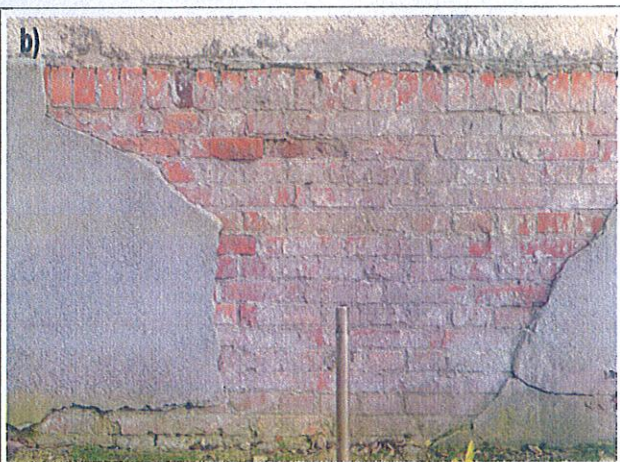
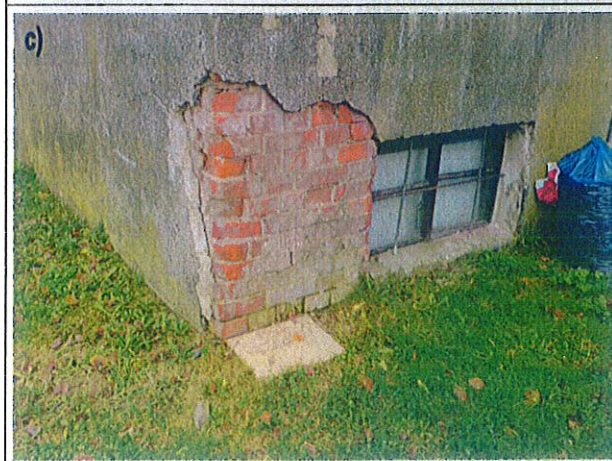
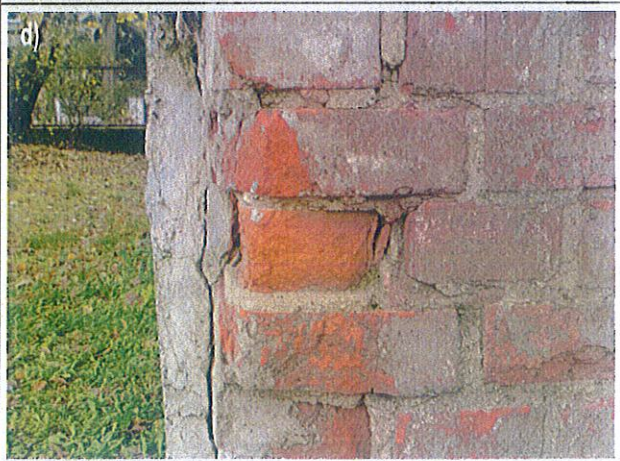
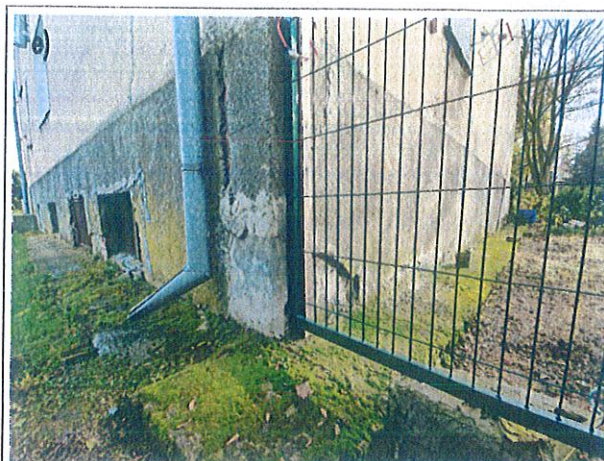
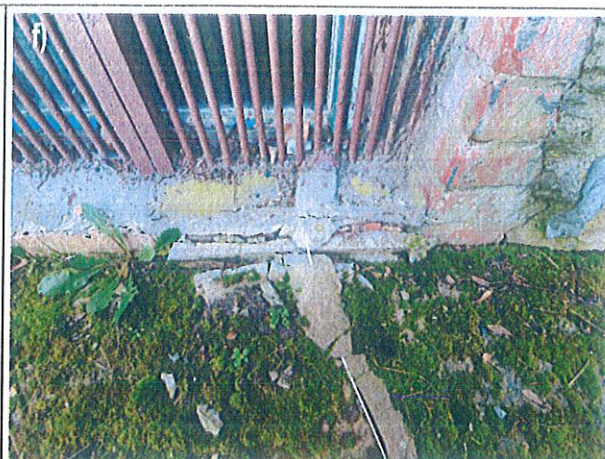
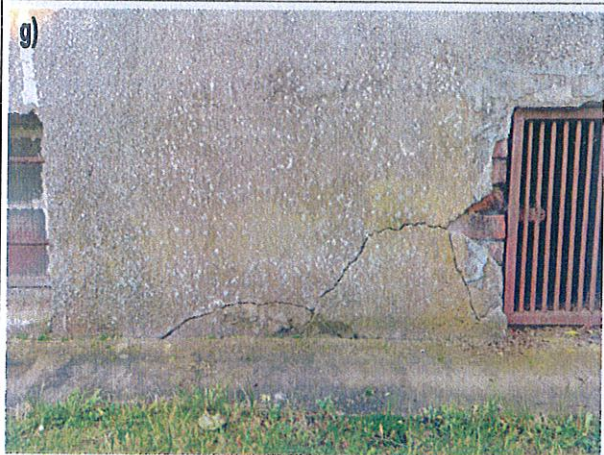
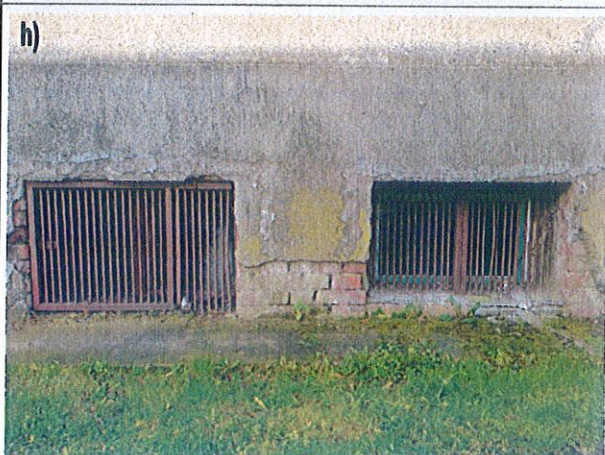
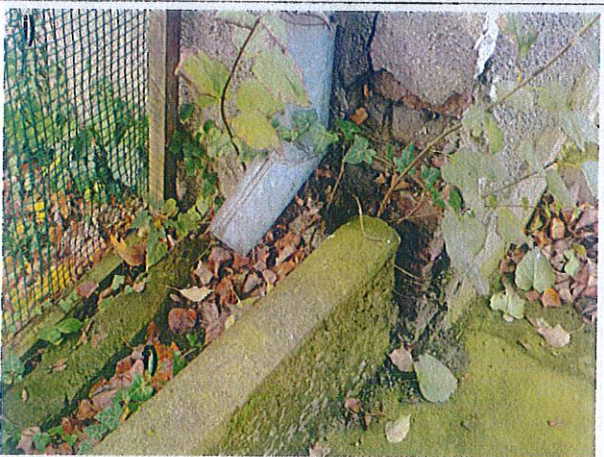
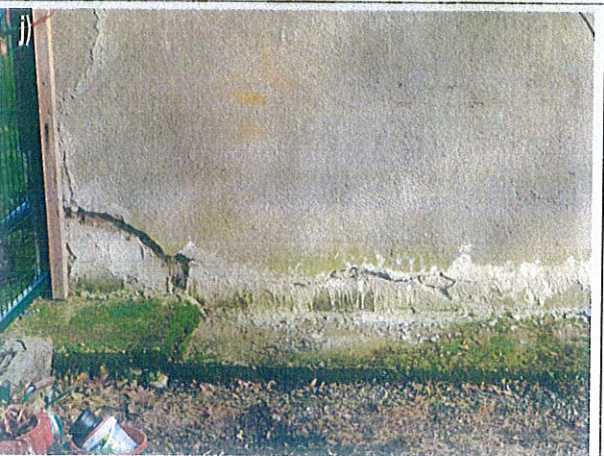
Fot. 4. Różne przykłady uszkodzonych zewnętrznych ścian przyziemia budynku:

- a) widok uszkodzonej wilgocią murowanej ściany od strony wschodniej w części południowej budynku,
- b) powiększona część uszkodzonej ściany murowanej z fot. a,

- c) uszkodzenie oddziaływaniem wilgoci murowanych ścian naroża budynku części północno-zachodniej,
- d) powiększony fragment uszkodzonego narożnika budynku zamieszczony na fot. c,

- e) część murowanych ścian przyziemia z przykładem nieprawidłowego odprowadzenia wód opadowych,
- f) uszkodzenia części ściany przy oknie piwnicznym, jako przykład jeden z wielu istniejących,

- g) inny przykład uszkodzenia cokołu przy oknie piwnicznym w ścianie od strony północnej,
- h) fragment uszkodzonej części cokołowej ściany od strony północnej z oknami piwnicznymi,

- i) uszkodzenia ścian przyziemia w wyniku działania wód opadowych i przykład nieprawidłowego odprowadzenia,
- j) uszkodzenia narożnika cokołu budynku na ścianie od strony zachodniej, jako jeden z istniejących przykładów

- Wykonanie izolacji poziomych ścian piwnicznych z wykorzystaniem odpowiednich technik zabezpieczających (wibracyjnych polegających na poziomym wprowadzaniu blach wyprofilowanych, na odpowiedniej wysokości lub metod iniekcyjnych wprowadzających w ścianę komponenty), które po zastosowaniu stanowią będą przegrody oddzielające strefy ścian zawilgotnionych od ścian izolowanych.

- Wykonanie odpowiednich elementów odprowadzenia wód opadowych z odprowadzeniem ich poza strefę bezpośredniego oddziaływania podłoża gruntowego na ściany fundamentowe budynku.

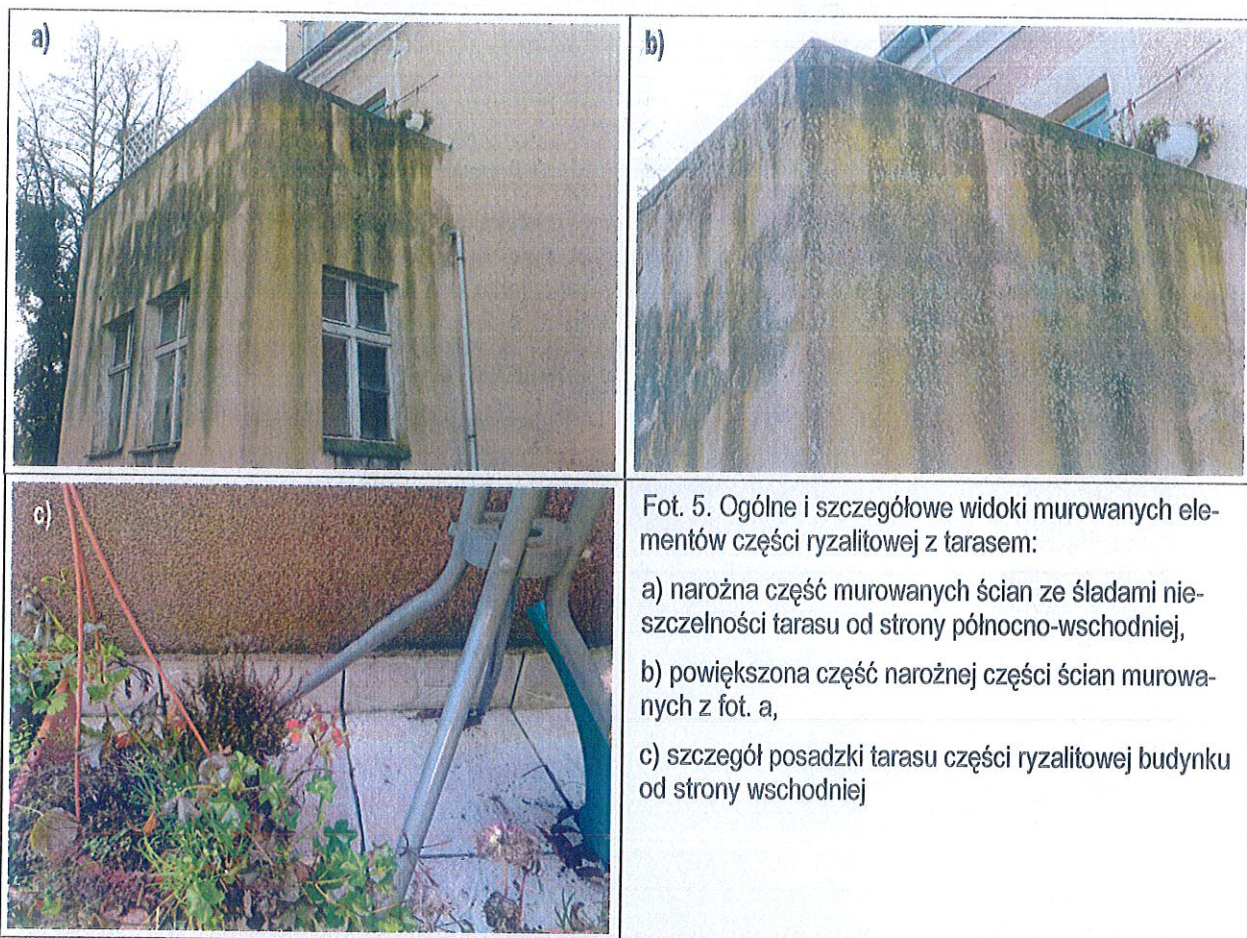
Zestawienie fotografii 5 przedstawiające zewnętrzną część budynku z tarasem części ryzalitowej oraz jego posadzką ze śladami przecieków wód opadowych.

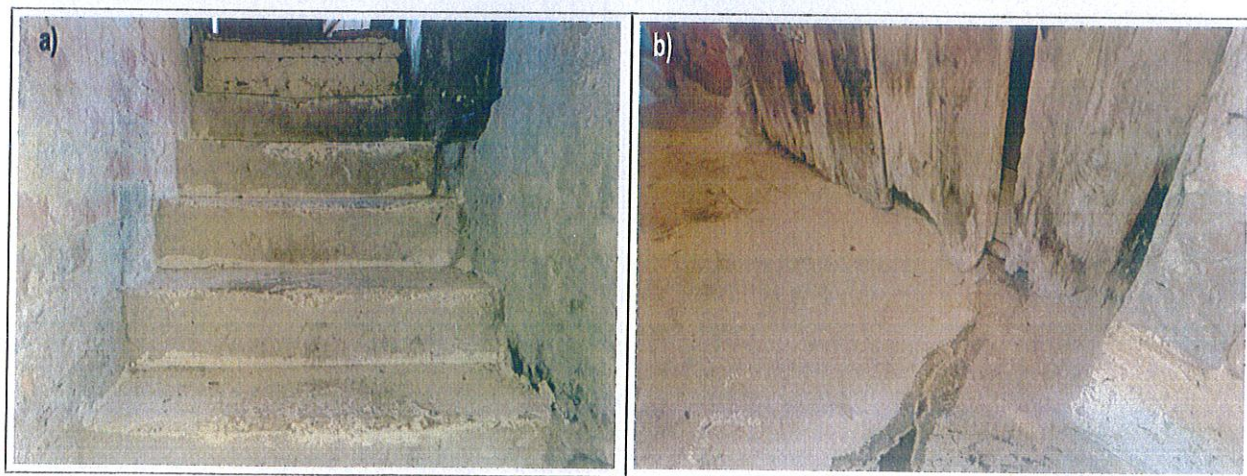
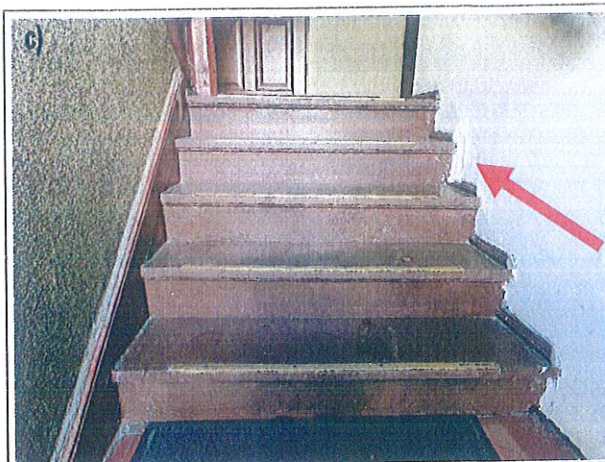
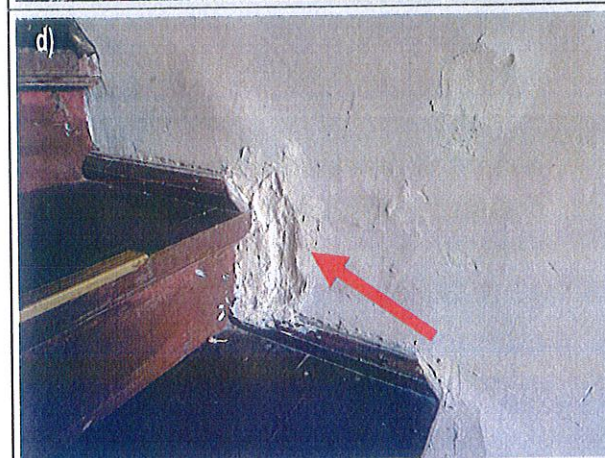
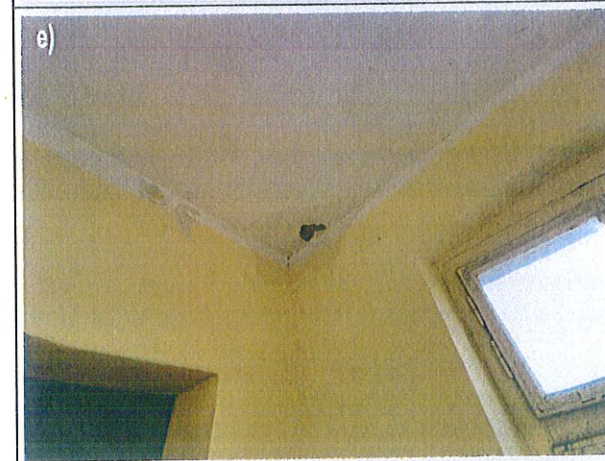
Fot. 6. Ogólny widok murowanych ścian oraz stropu budynku:

- a) schody betonowe do piwnicy oraz ściany murowane piwnic o nadmiernym zawilgoceniu,
- b) uszkodzone w dolnej części drewniane drzwi do jednego z pomieszczeń piwnicznych na skutek niszczącego oddziaływania wilgoci,
- c) ślady uszkodzeń na wewnętrznej ścianie klatki schodowej w wyniku nadmiernego i szkodliwego oddziaływania wilgoci z części piwnicznej budynku,
- d) powiększony przykład uszkodzenia wilgociowego ściany z fot. c,
- e) fragment narożnika ścian i stropu korytarza budynku ze śladami nadmiernego zawilgocenia powstałego niewłaściwym odprowadzeniem wód opadowych

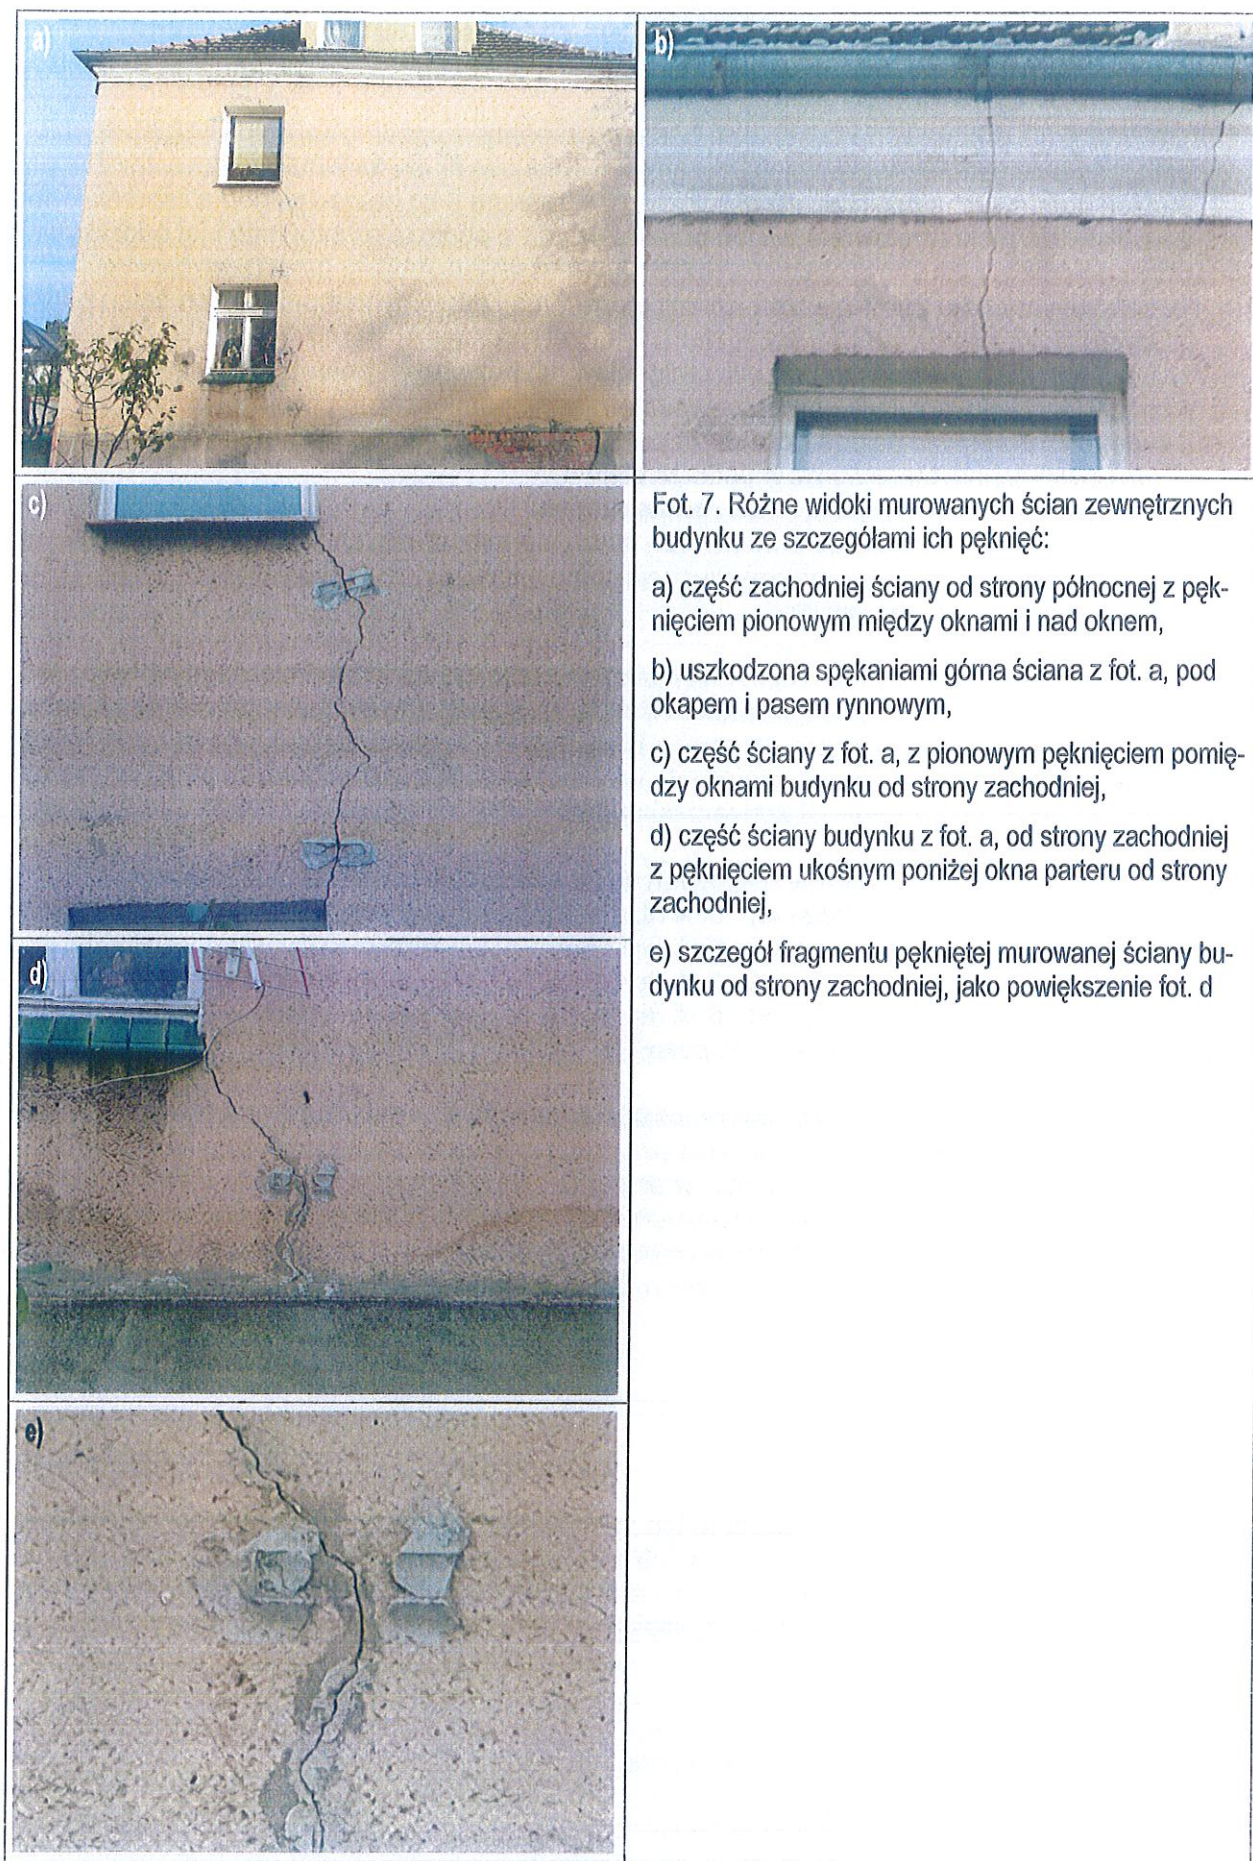
Fot. 7. Różne widoki murowanych ścian zewnętrznych budynku ze szczegółami ich pęknięć:

- a) część zachodniej ściany od strony północnej z pęknięciem pionowym między oknami i nad oknem,
- b) uszkodzona spękaniem górna ściana z fot. a, pod okapem i pasem rynnowym,
- c) część ściany z fot. a, z pionowym pęknięciem pomiędzy oknami budynku od strony zachodniej,
- d) część ściany budynku z fot. a, od strony zachodniej z pęknięciem ukośnym poniżej okna parteru od strony zachodniej,
- e) szczegół fragmentu pękniętej murowanej ściany budynku od strony zachodniej, jako powiększenie fot. d

Murowane ściany budynku ze względów konstrukcyjnych są w niezadawalającym stanie technicznym. Stan taki jest spowodowany licznymi spękaniem powstałymi na skutek niekontrolowanego i nadmiernego odkształcenia pionowego różnych części budynku.

- Wykonanie lokalnych napraw ścian murowanych w miejscach pęknięć z wykorzystaniem odpowiednich systemowych rozwiązań naprawczych z zastosowaniem prętów spiralnych oraz materiałów wiążących w miejscach spoin poziomych murów wzmacnianych,
