Budynek Nowej Filharmonii przy ulicy Małopolskiej 48 w Szczecinie

DOKUMENTACJA GEOLOGICZNO - INŻYNIERSKA

dla ustalenia warunków geologiczno – inżynierskich
w podłożu terenu przeznaczonego pod projektowaną
Nową Filharmonię

Nr arch. **6285**

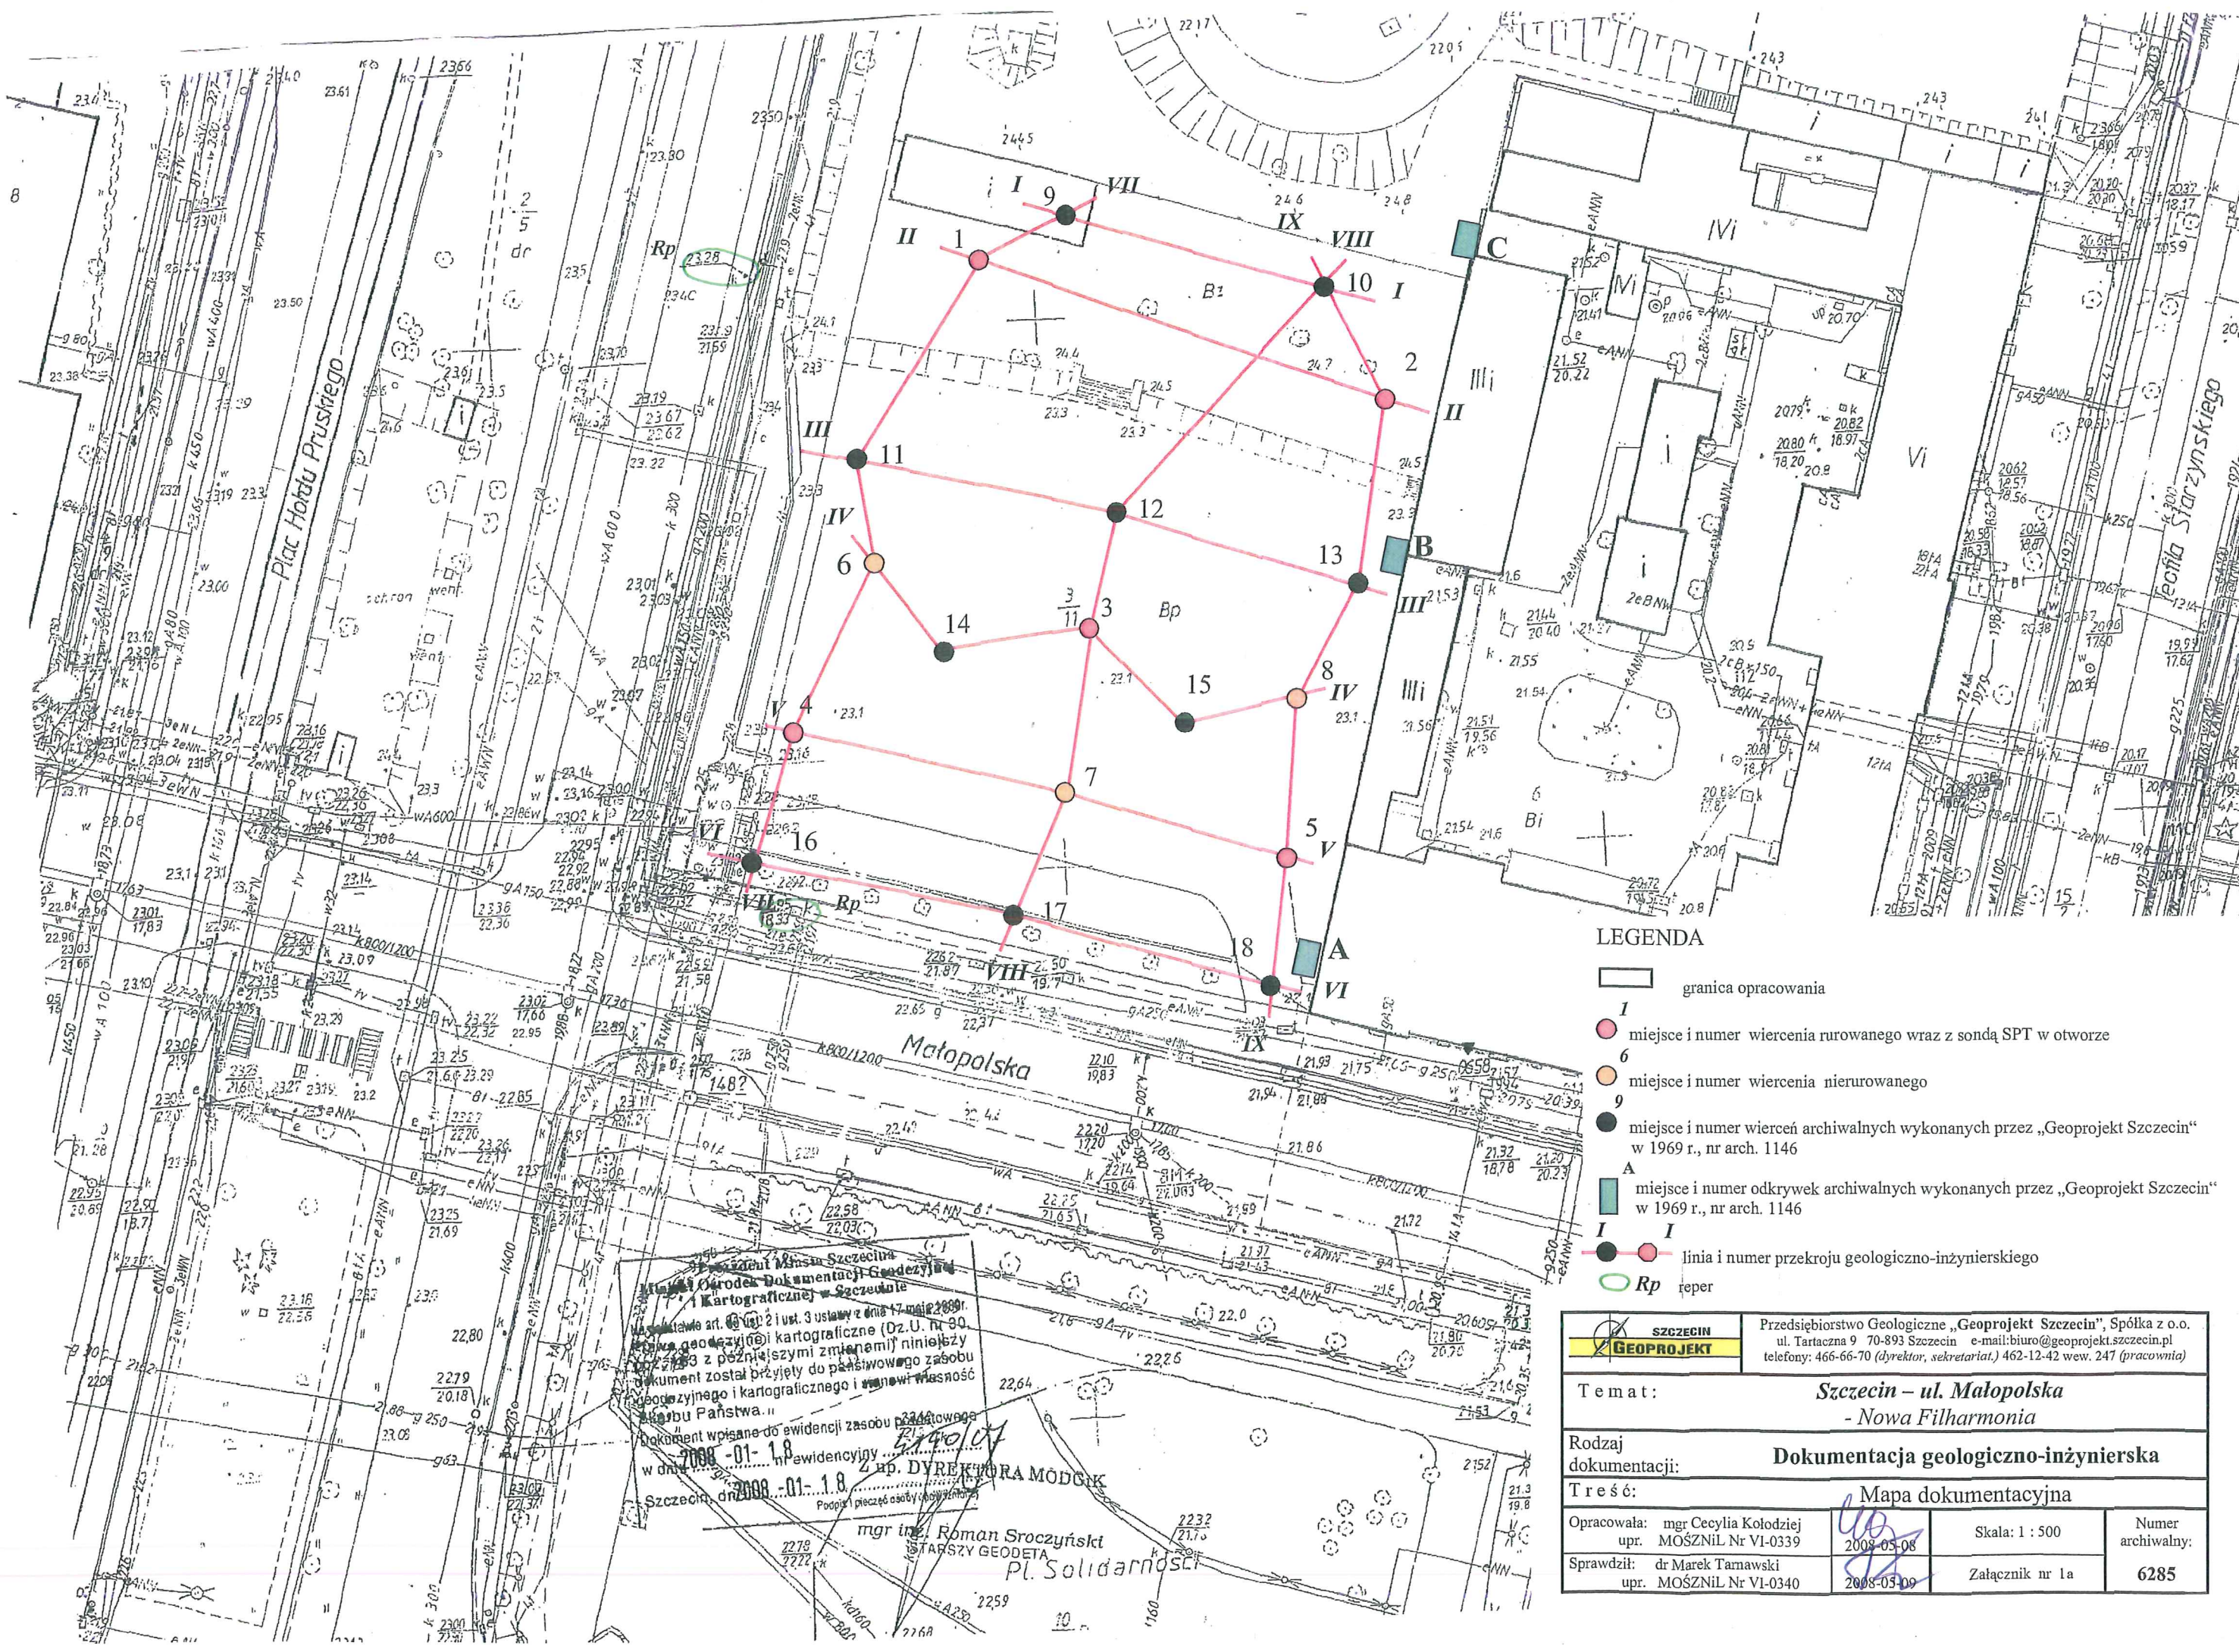
2008-05-09	Załącznik nr 1

- granicz opracowania
- 1 miejsce i numer wiercenia rurowanego wraz z sondą SPT w otworze
- 6 miejsce i numer wiercenia nierurowanego
- 9 miejsce i numer wiercen archiwalnych wykonanych przez „Geoprojekt Szczecin” w 1969 r., nr arch. 1146
- A miejsce i numer odkrywek archiwalnych wykonanych przez „Geoprojekt Szczecin” w 1969 r., nr arch. 1146
- I I linia i numer przekroju geologiczno-inżynierskiego
- Rp reper

Załączona do niniejszej dokumentacji *Mapa dokumentacyjna* w skali 1 : 500 opracowana została na podkładzie sytuacyjno – wysokościowym dostarczonym przez **Zleceniodawcę**. Tyczenie wyznaczonych wyrobisk wykonali: asystent dokumentatora mgr Michał Kuczyński i technik Andrzej Parszewski w nawiązaniu do stałych punktów w terenie. Wykonane otwory badawcze zostały zaniwelowane do przyjętych za repery robocze pokryw studzienek kanalizacyjnych o rzędnych $H = 22,95$ i $23,28$ m npm., których lokalizację pokazano na *Mapie dokumentacyjnej*.

Uzbrojenie podziemne takie jak: kable energetyczne, kanalizacja deszczowa i sanitarna, kabel telefoniczny przebiega wzdłuż ulic Małopolskiej i Matejki. Orientacyjny jego przebieg pokazano na *Mapie dokumentacyjnej*.

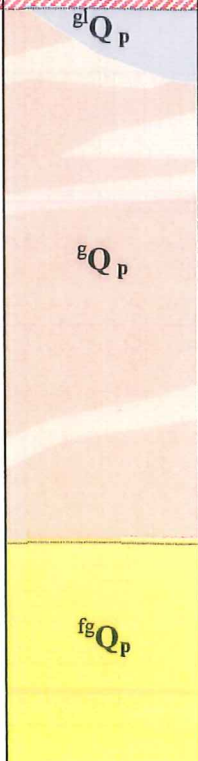
Temat: SZCZECIN ul. Małopolska – Nowa Filharmonia															nr arch.: 6285					
OBJAŚNIENIA GEOLOGICZNE				PARAMETRY GEOTECHNICZNE według PN-81/B-03020																
				wartość charakterystyczna $x^{n/}$ współczynnik materiałowy γ_m wartość obliczeniowa x^r * wartość ustalona metodą „A” grunty wilgotne/grunty nawodnione																
Wiek	Profil lito-stratygraficzny	Opis litologiczny	Geneza	Numer warstwy geotechnicznej	Symbol gruntu wg PN-86/B-02480	Symbol genezy gruntów spoistych	STAN GRUNTU		Wilgotność naturalna w_n (%)	Gęstość objętościowa ρ (t ^{m-3})	Spójność c_u (kPa)	Kąt tarcia wewn ϕ_u (°)	Edometryczny moduł		Moduł odkształcenia pierwotnego E_o (kPa)	Zaw. części org. I_{om} (%)	Współczynniki nośności			
							stopień zagęszczenia I_D	stopień plastyczności I_L					ściśliw. pierwotnej M_o (kPa)	ściśliw. wtórnej M (kPa)			N_D	N_C	N_B	
		nasypy niekontrolowane: gruzowo - mineralne	utwory antropogeniczne

pyły piaszczyste, pyły, gliny pylaste	utwory zastoiskowe	I	Πp, Π, Gπ	C		$\frac{0,1}{1,1}$	$\frac{14,4^*}{1,10}$	$\frac{2,10}{0,9}$ $\frac{1,82}{1,82}$	$\frac{22,1}{0,9}$ $\frac{19,9}{19,9}$	$\frac{16,4}{0,9}$ $\frac{14,8}{14,8}$	37 200		26 000		3,87	10,86	0,57	
L		gliny piaszczyste, gliny piaszczyste zwięzłe, piaski gliniaste z soczewkami piasków pospółek i żwirów śródglinowych	utwory zwałowe	II	Gp, Gpz,	B		$\frac{0,43^*}{1,14}$	$\frac{13,9^*}{1,10}$	$\frac{2,10}{0,9}$ $\frac{1,89}{1,89}$	$\frac{23,8}{0,9}$ $\frac{21,5}{21,5}$	$\frac{14,0}{0,9}$ $\frac{12,6}{12,6}$	22 200		16 900		3,14	9,60	0,36	
E				III	Gp, Gpz, Pg	B		$\frac{0,24^*}{1,16}$	$\frac{12,5^*}{1,10}$	$\frac{2,20}{0,9}$ $\frac{1,98}{1,98}$	$\frac{30,1}{0,9}$ $\frac{27,1}{27,1}$	$\frac{17,5}{0,9}$ $\frac{15,8}{15,8}$	33 500		25 500		4,26	11,50	0,69	
J				IV	Gp, Gpz, Pg	B		$\frac{0,10^*}{1,42}$	$\frac{11,6^*}{1,10}$	$\frac{2,23}{0,9}$ $\frac{2,01}{2,01}$	$\frac{35,5}{0,9}$ $\frac{31,9}{31,9}$	$\frac{20,1}{0,9}$ $\frac{18,1}{18,1}$	48 100		36 500		5,31	13,18	1,06

S				V	Gp, Gpz, Pg	B		$\frac{0,0}{1,11}$	$\frac{10,2^*}{1,11}$	$\frac{2,25}{0,9}$ $\frac{2,02}{2,02}$	$\frac{40,0}{0,9}$ $\frac{36,0}{36,0}$	$\frac{22,0}{0,9}$ $\frac{19,8}{19,8}$	65 800		50 000		6,28	14,65	1,42	
T				VI	Pd, Pπ		$\frac{0,62^*}{0,90}$	$\frac{6}{24}$	$\frac{1,65/1,90}{0,9}$ $\frac{1,49/1,71}{1,49/1,71}$		$\frac{31,0}{0,9}$ $\frac{27,9}{27,9}$	77 100		57 400		14,57		5,39		
O				VII	Ps, Po, Ż		$\frac{0,6}{0,9}$	22	$\frac{2,00}{0,9}$ $\frac{1,80}{1,80}$		$\frac{33,6}{0,9}$ $\frac{30,3}{30,3}$	112 300		94 600		19,07		7,93		
C	$^{fg}Q_p$	piaski drobne, piaski pylaste,	utwory	VIII	Pd, Pπ		$\frac{0,84^*}{0,90}$		22	$\frac{2,00}{0,9}$ $\frac{1,80}{1,80}$		$\frac{32,1}{0,9}$ $\frac{28,9}{28,9}$	111 700		82 500		16,27		6,33	
E		piaski średnie,	wodnolodowcowe	IX	Ps		$\frac{0,78^*}{0,90}$		18	$\frac{2,05}{0,9}$ $\frac{1,84}{1,84}$		$\frac{34,7}{0,9}$ $\frac{31,3}{31,3}$	149 700		125 500		21,40		9,31

N		pospółki i żwiry		X	Po, Ż		$\frac{0,75^*}{0,90}$		14	$\frac{2,10}{0,9}$ $\frac{1,89}{1,89}$		$\frac{40,3}{0,9}$ $\frac{36,2}{36,2}$	207 700		186 400		38,78		20,76

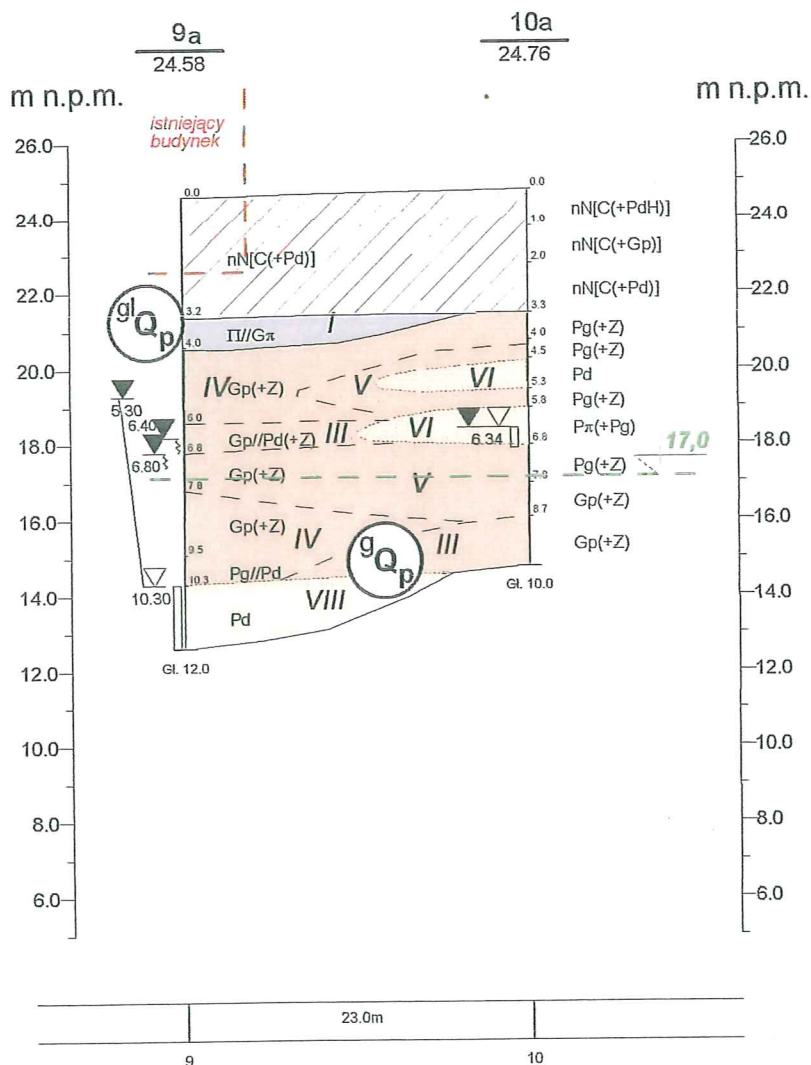
"GEOPROJEKT SZCZECIN" Spółka z o.o. ul. Tartaczna 9 70-893 SZCZECIN		Nr arch. 6285
DOKUMENTACJA GEOLOGICZNO - INŻYNIERSKA				Przekrój geologiczno - inżynierski nr I		
	Data	Nazwisko	Podpis	SZCZECIN ul. Małopolska - Nowa Filharmonia		Skala 1: $\frac{200}{500}$
Opracował	2008-05-06	mgr Cecylia Kolodziej	 			
Weryfikował	2008-05-10	dr Marek Tarnawski

Warunki geologiczno - inżynierskie w podłożu projektowanego *obiektu Filharmonii* zilustrowano na *przekrojach geologiczno – inżynierskich* załączonych do niniejszej dokumentacji. Wśród badanych gruntów rodzimych wydzielono zgodnie z zaleceniami normy PN-81/B-03020 warstwy geotechniczne.

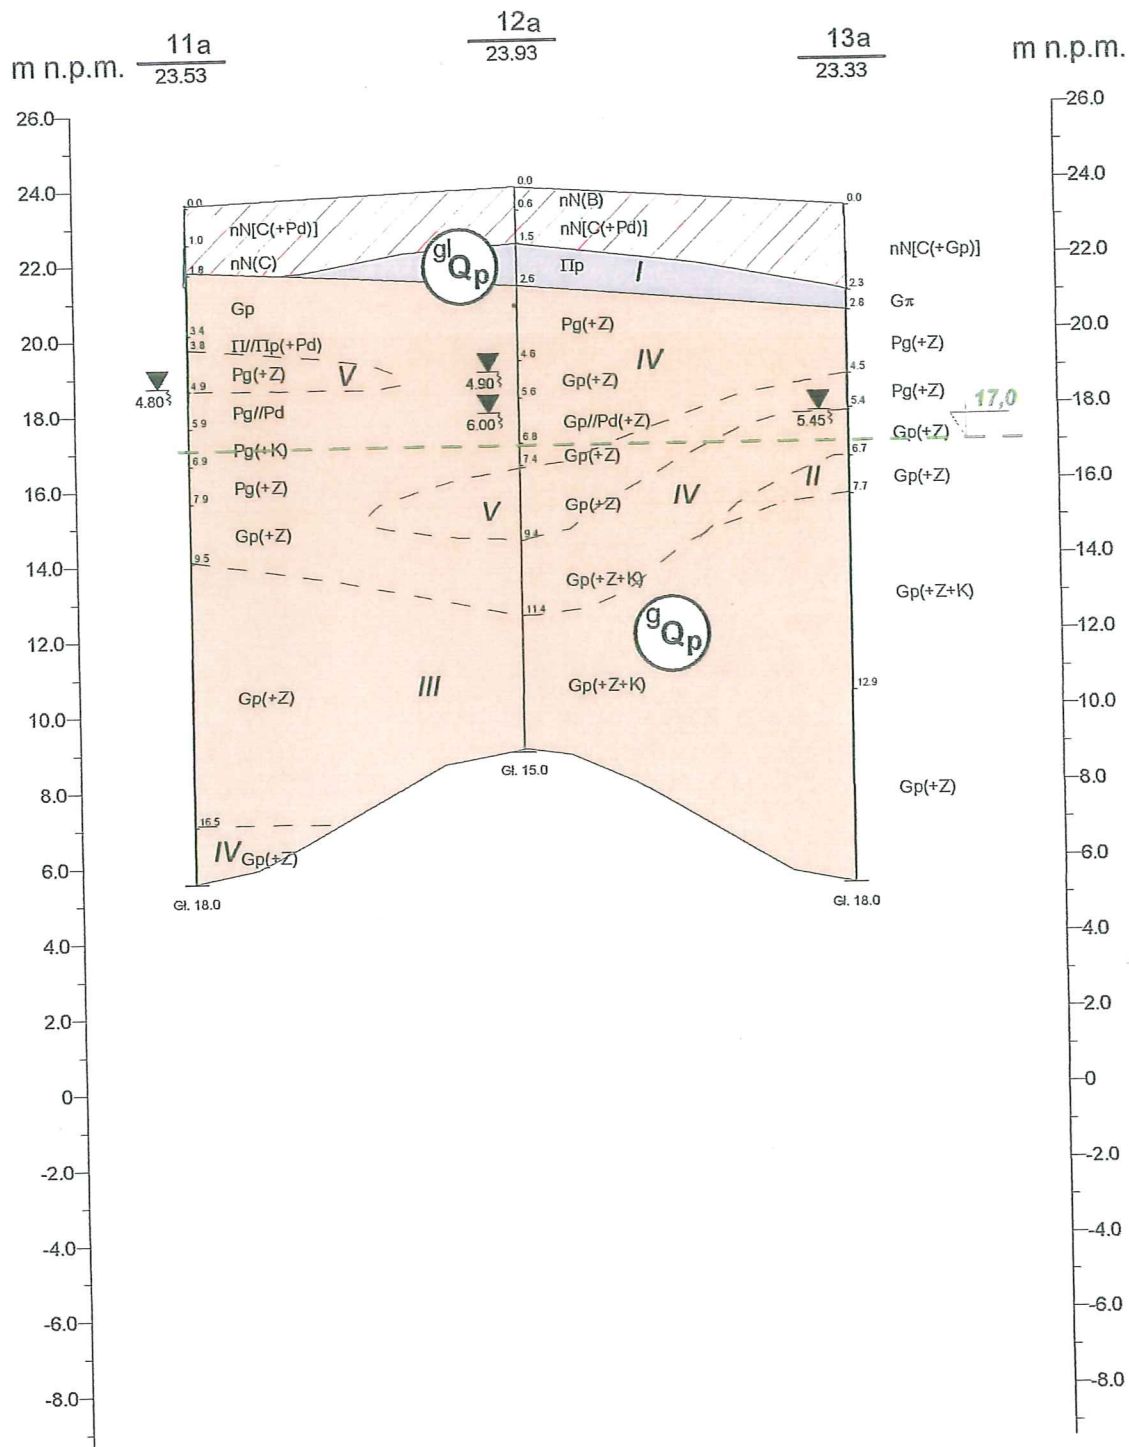
"GEOPROJEKT SZCZECIN" Spółka z o.o. ul. Tartaczna 9 70-893 SZCZECIN		Nr arch. 6285
DOKUMENTACJA GEOLOGICZNO - INŻYNIERSKA				Przekrój geologiczno - inżynierski nr III		
	Data	Nazwisko	Podpis	SZCZECIN ul. Małopolska - Nowa Filharmonia		Skala 1: $\frac{200}{500}$
Opracował	2008-05-06	mgr Cecylia Kołodziej	 			
Weryfikował	2008-05-10	dr Marek Tarnawski

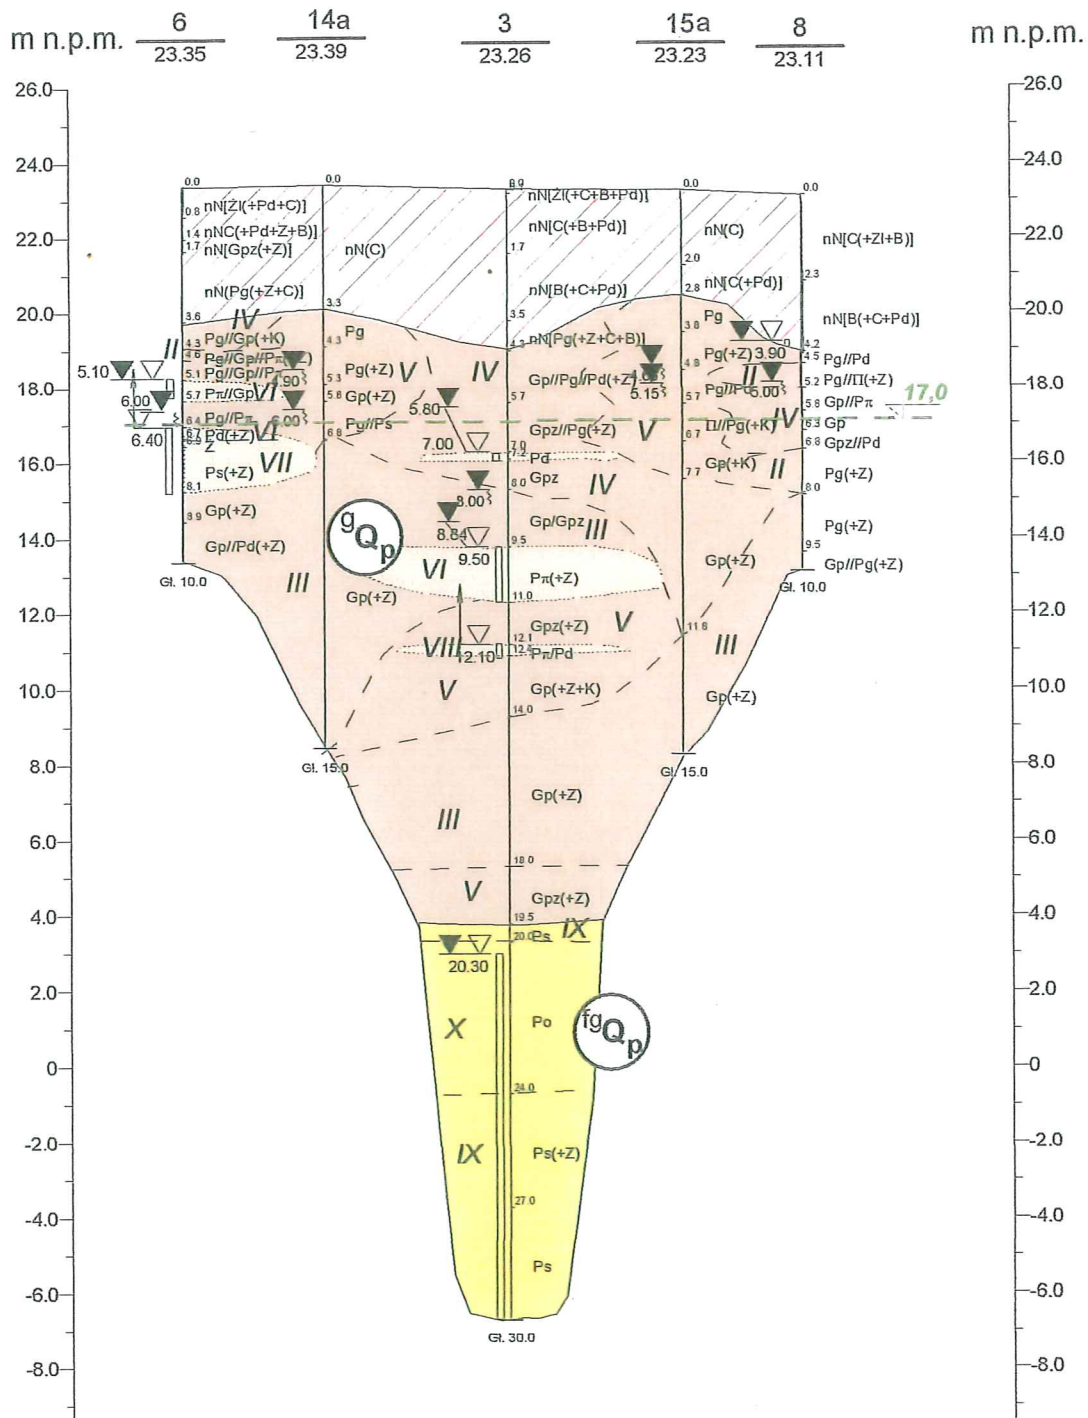
"GEOPROJEKT SZCZECIN" Spółka z o.o. ul. Tartaczna 9 70-893 SZCZECIN		Nr arch. 6285
DOKUMENTACJA GEOLOGICZNO - INŻYNIERSKA				Przekrój geologiczno - inżynierski nr IV		
	Data	Nazwisko	Podpis	SZCZECIN ul. Małopolska - Nowa Filharmonia		
Opracował	2008-05-06	mgr Cecylia Kołodziej	 			
Weryfikował	2008-05-10	dr Marek Tarnawski	 			
				Skala 1: 200 500

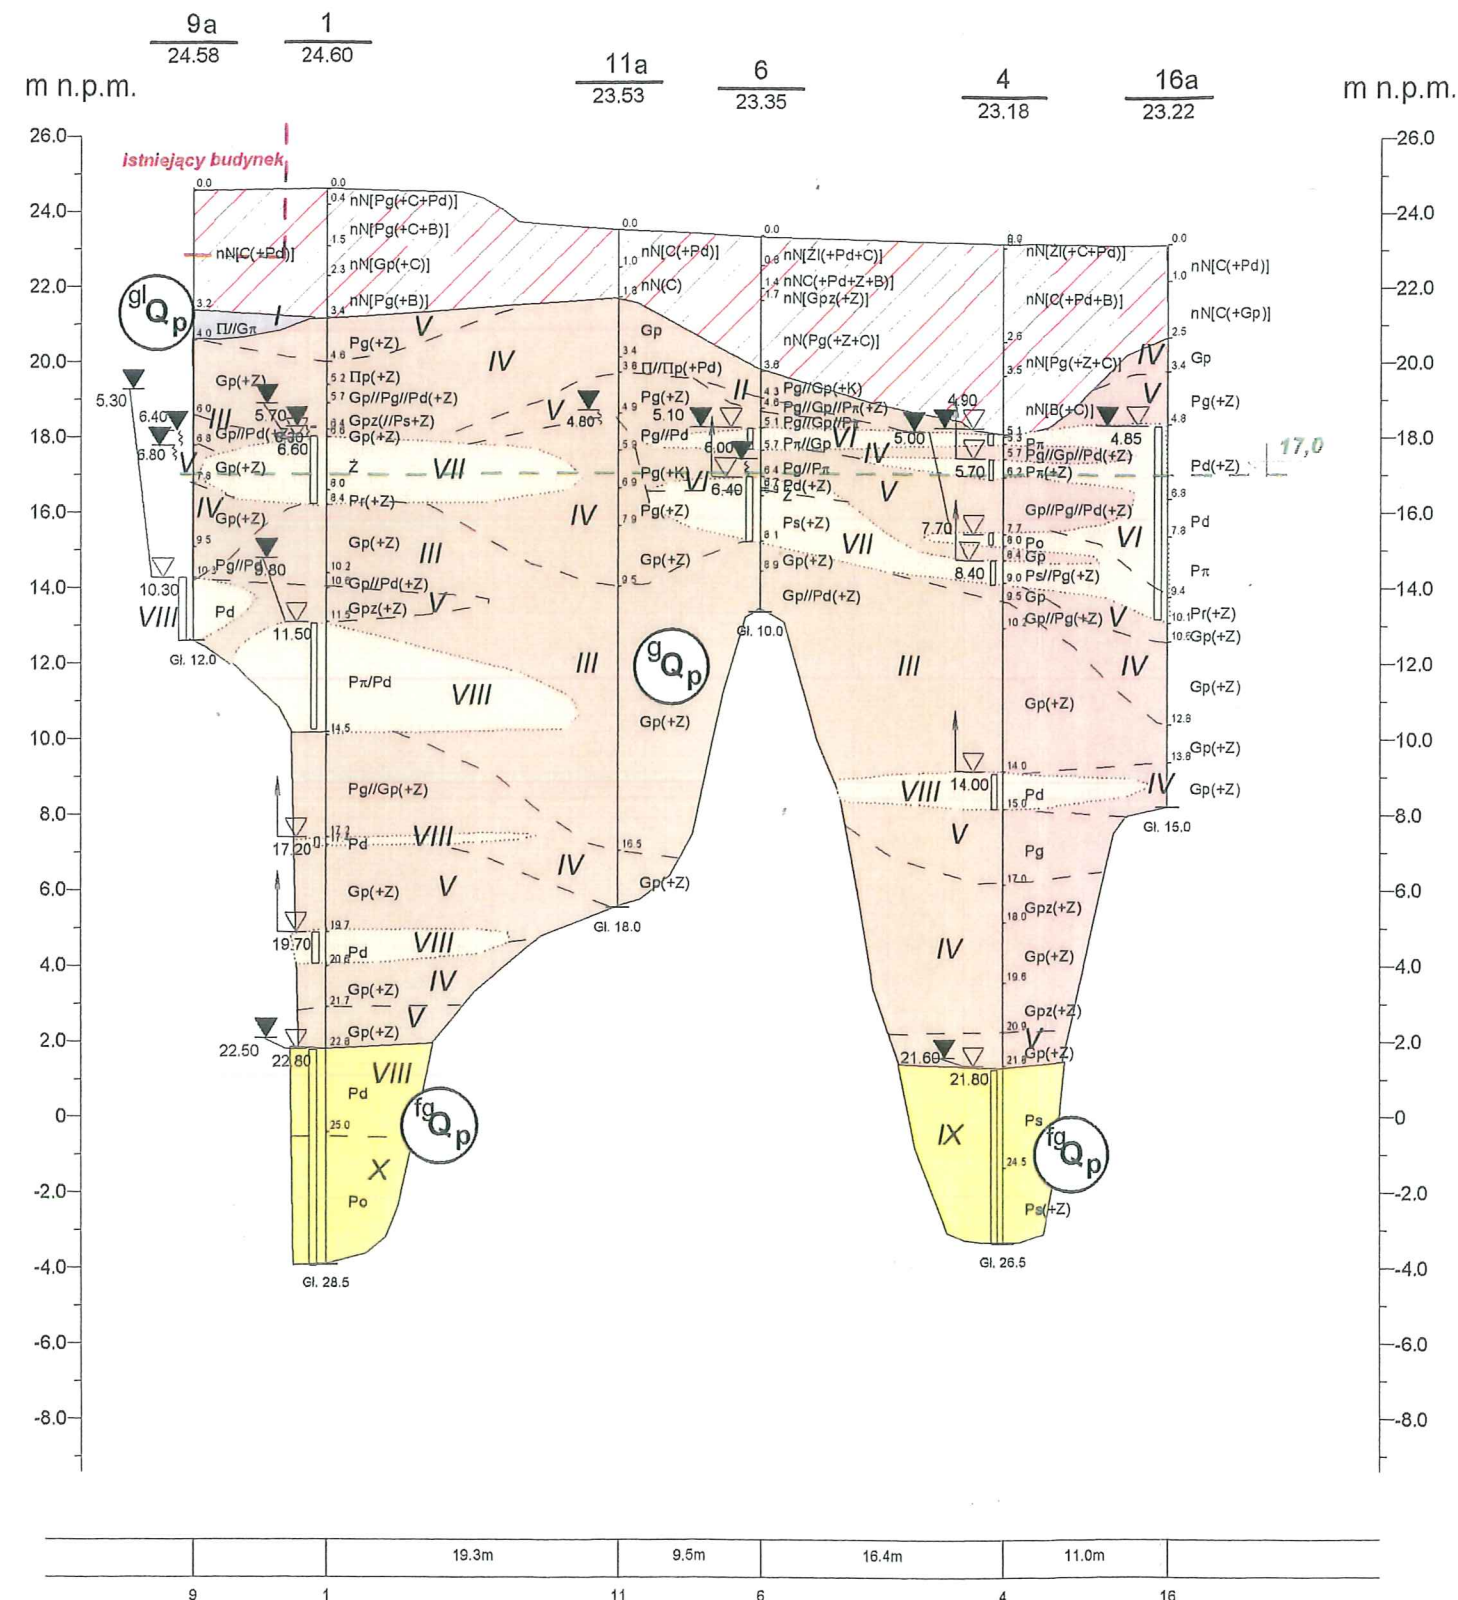
SZCZECIN GEOPROJEKT				"GEOPROJEKT SZCZECIN" Spółka z o.o. ul. Tartaczna 9 70-893 SZCZECIN		Nr arch. 6285
DOKUMENTACJA GEOLOGICZNO - INŻYNIERSKA				Przekrój geologiczno - inżynierski nr VII		
	Data	Nazwisko	Podpis	SZCZECIN ul. Małopolska - Nowa Filharmonia		
Opracował	2008-05-06	mgr Cecylia Kołodziej				
Weryfikował	2008-05-10	dr Marek Tarnawski				
				Skala 1: 200 500

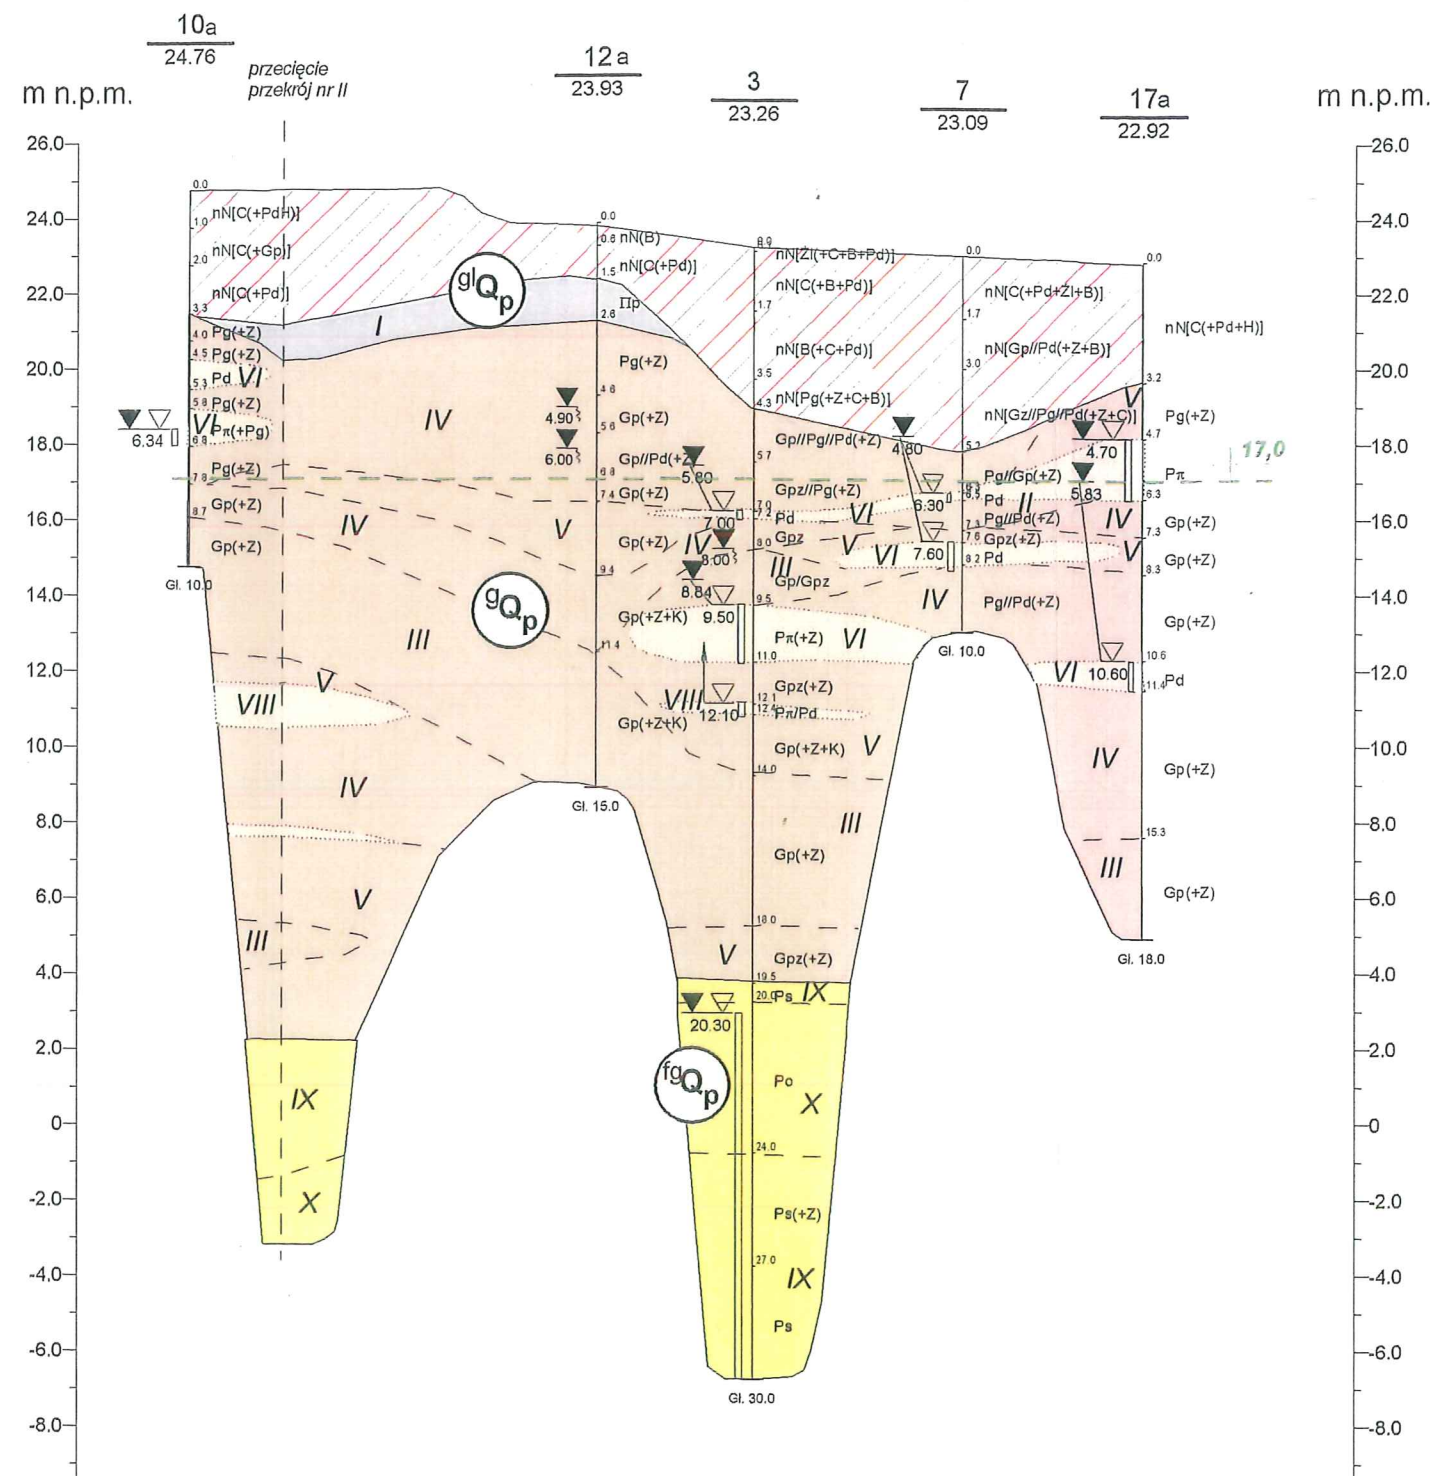
"GEOPROJEKT SZCZECIN" Spółka z o.o. ul. Tartaczna 9 70-893 SZCZECIN		Nr arch. 6285
DOKUMENTACJA GEOLOGICZNO - INŻYNIERSKA			Przekrój geologiczno - inżynierski nr VIII		
	Data	Nazwisko	Podpis	SZCZECIN ul. Małopolska - Nowa Filharmonia	
Opracował	2008-05-06	mgr Cecylia Kołodziej			
Weryfikował	2008-05-10	dr Marek Tarnawski			
				Skala 1: 200 500

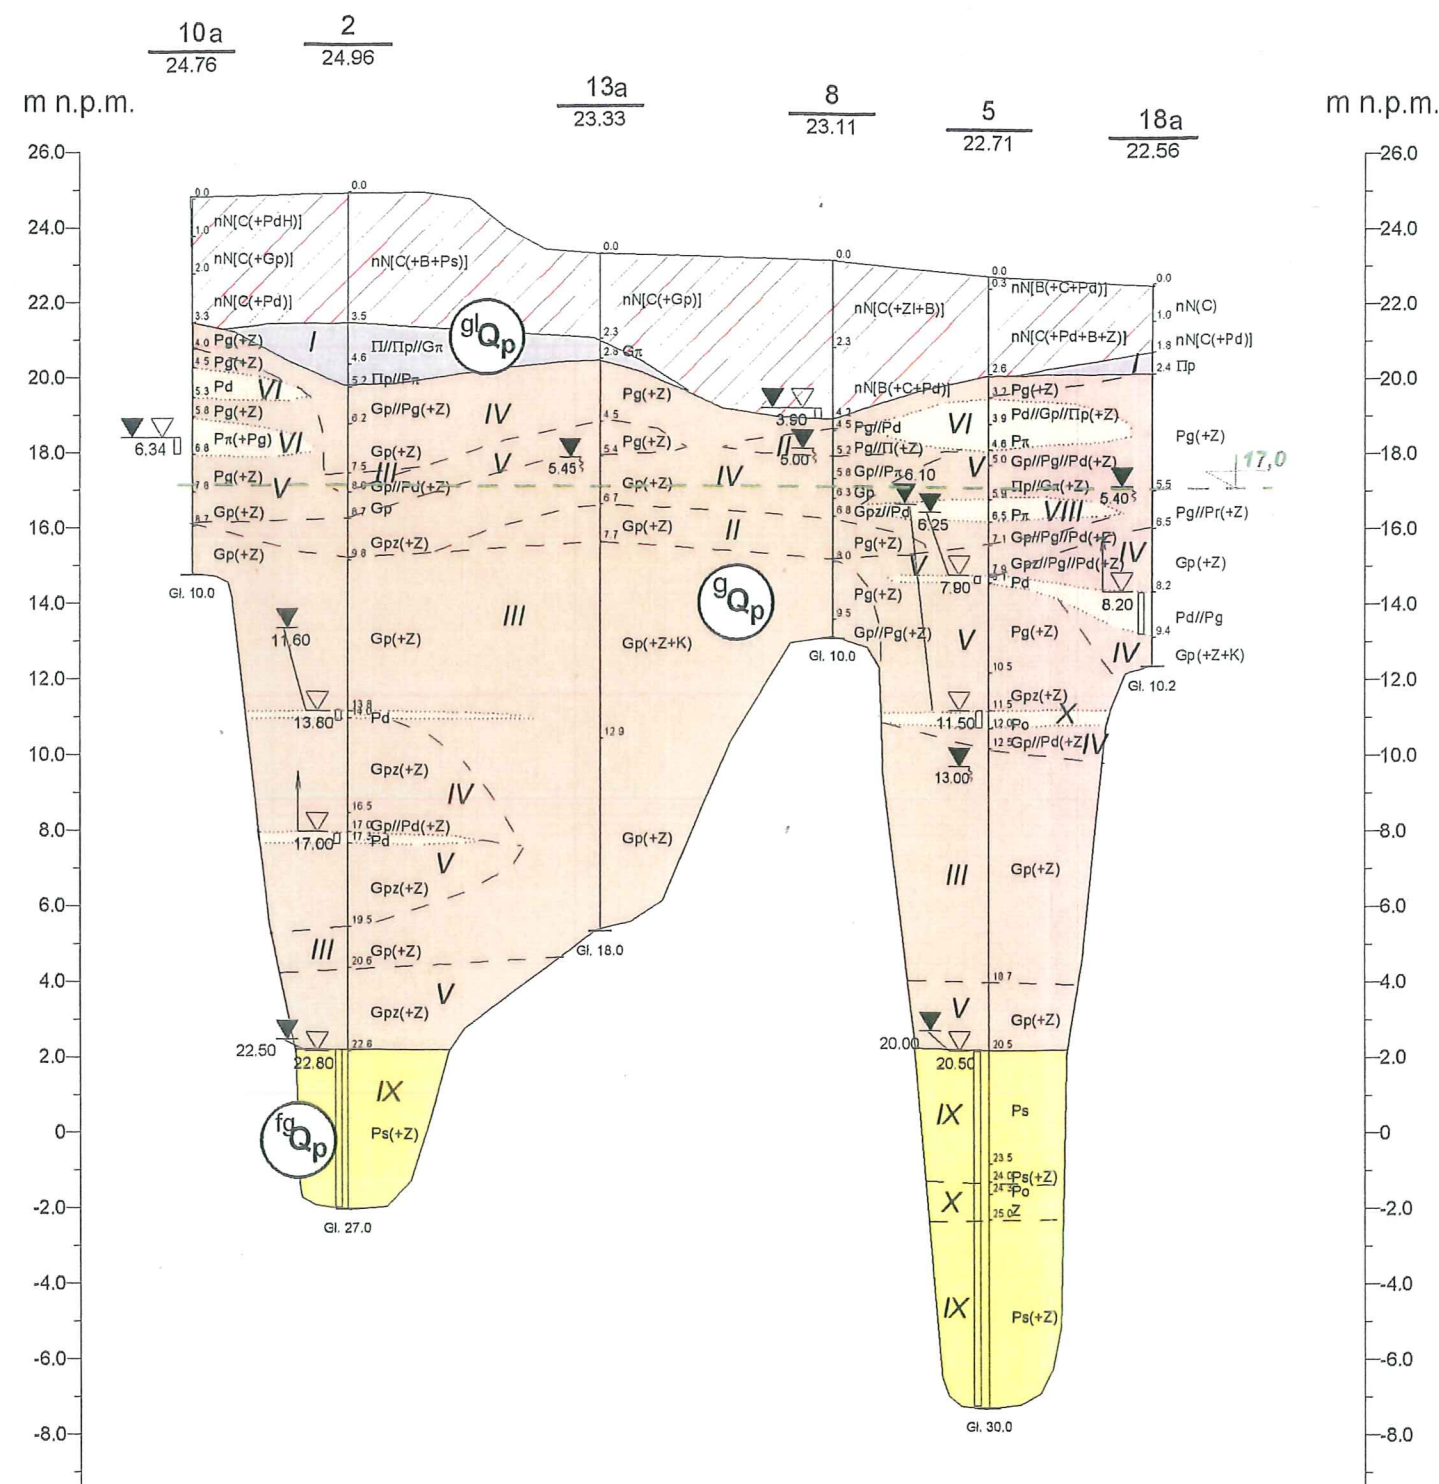
10.4m	16.7m	15.5m	10.6m	10.9m	
10	2	13	8	5	18

"GEOPROJEKT SZCZECIN" Spółka z o.o. ul. Tartaczna 9 70-893 SZCZECIN		Nr arch. 6285
DOKUMENTACJA GEOLOGICZNO - INŻYNIERSKA				Przekrój geologiczno - inżynierski nr IX		
	Data	Nazwisko	Podpis	SZCZECIN ul. Małopolska - Nowa Filharmonia		
Opracował	2008-05-06	mgr Cecylia Kołodziej	 			
Weryfikował	2008-05-10	dr Marek Tarnawski	 			
				Skala 1: 200/500

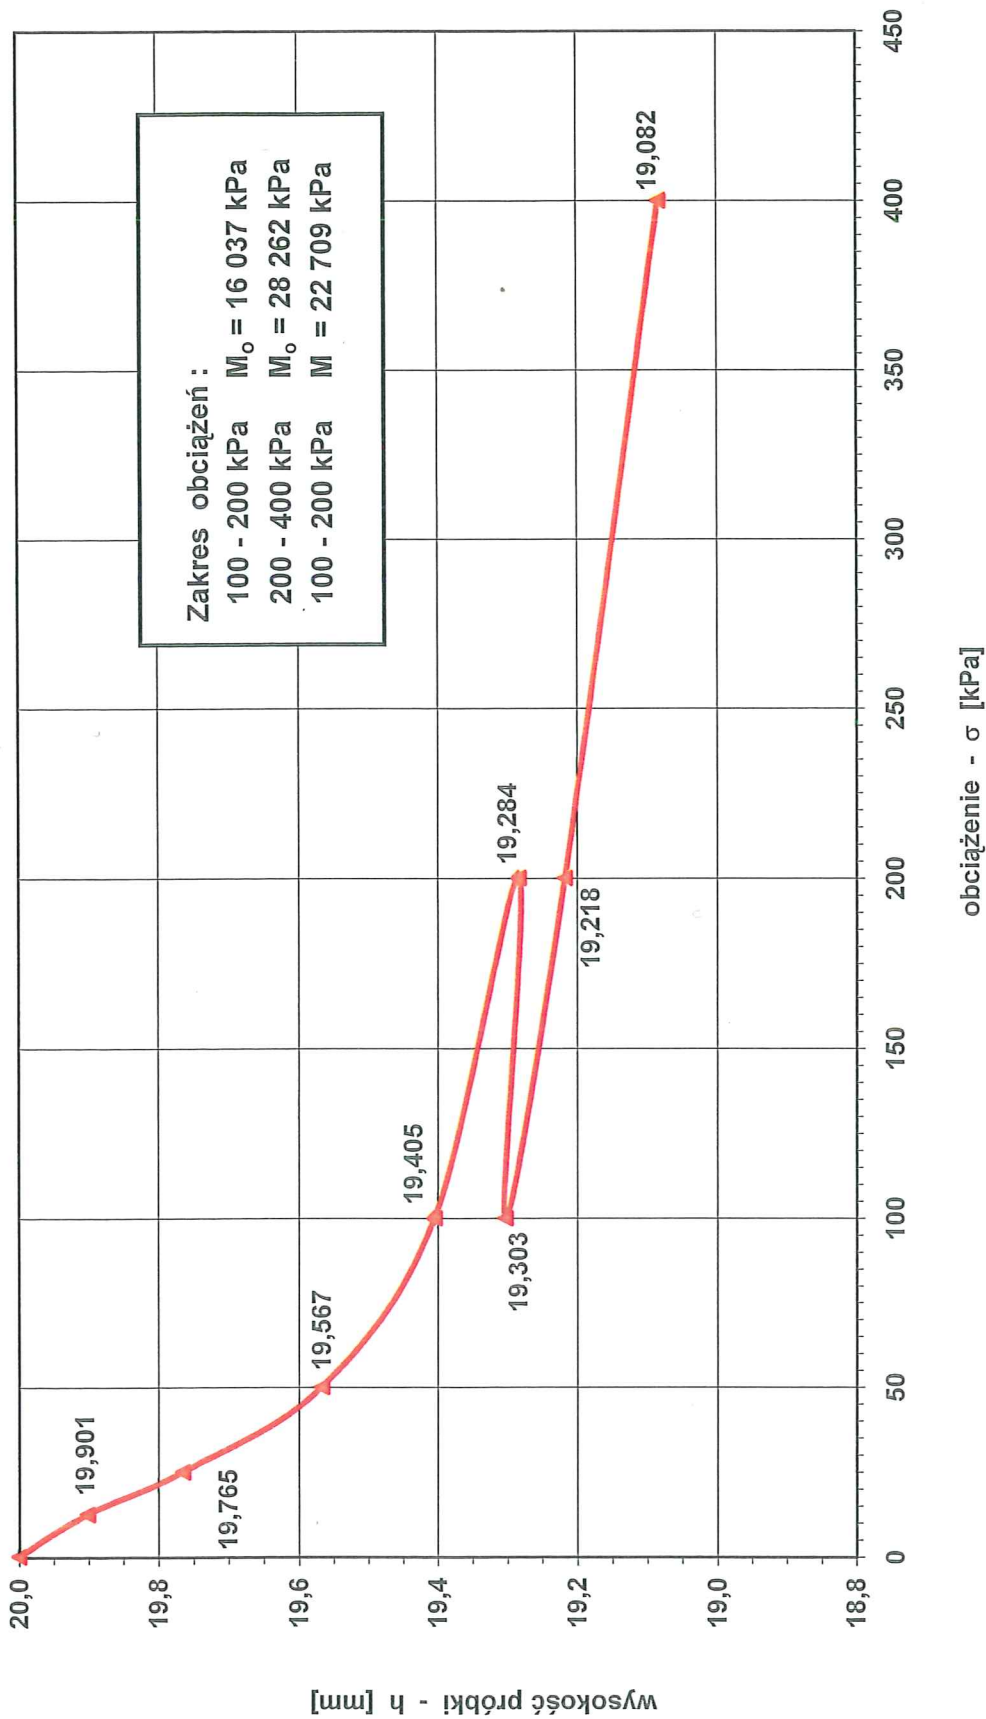
Wykres ścisłości gruntu - moduły ścisłości pierwotnej i wtórnej	
TEMAT: SZCZECIN, ul. Małopolska - Filharmonia	Otwór: 2 głęb.: 5,5 - 5,8 m	Wyk.: inż. U. Sykuła

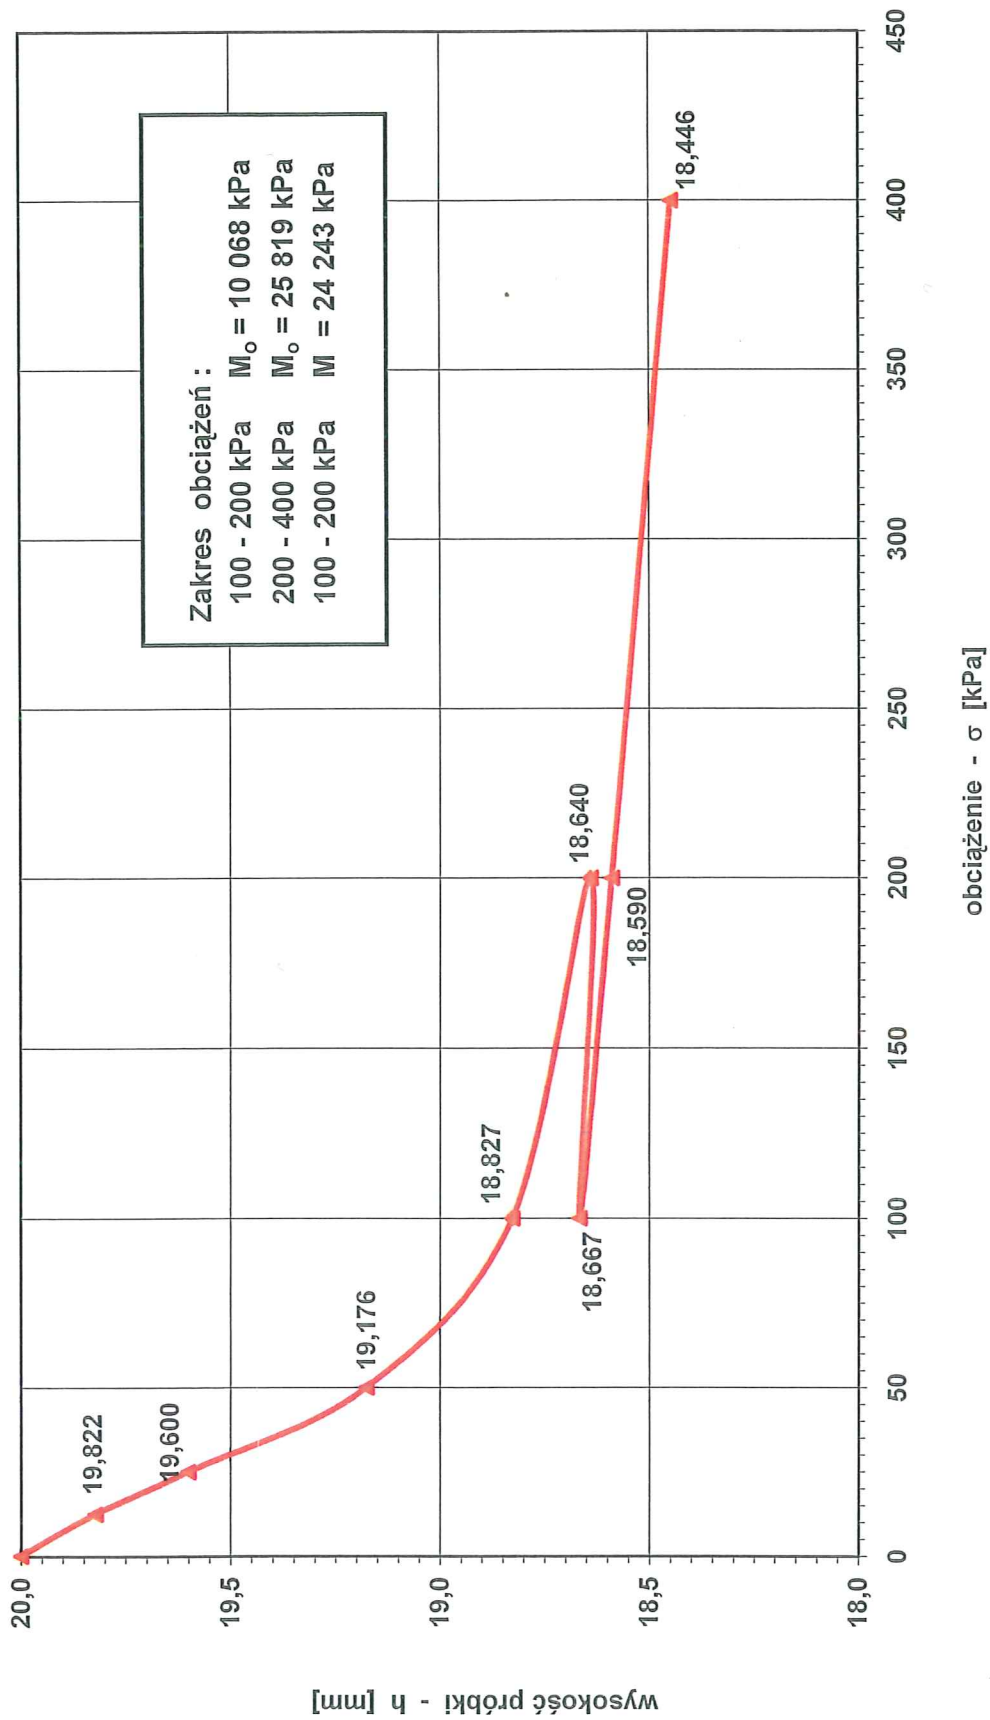
Wykres ścisłości gruntu - moduły ścisłości pierwotnej i wtórnej		
TEMAT: SZCZECIN, ul. Małopolska - <i>Filharmonia</i> Otwór: 2 głęb.: 10,0 - 10,4 m			Wyk.: inż. U. Sykuła

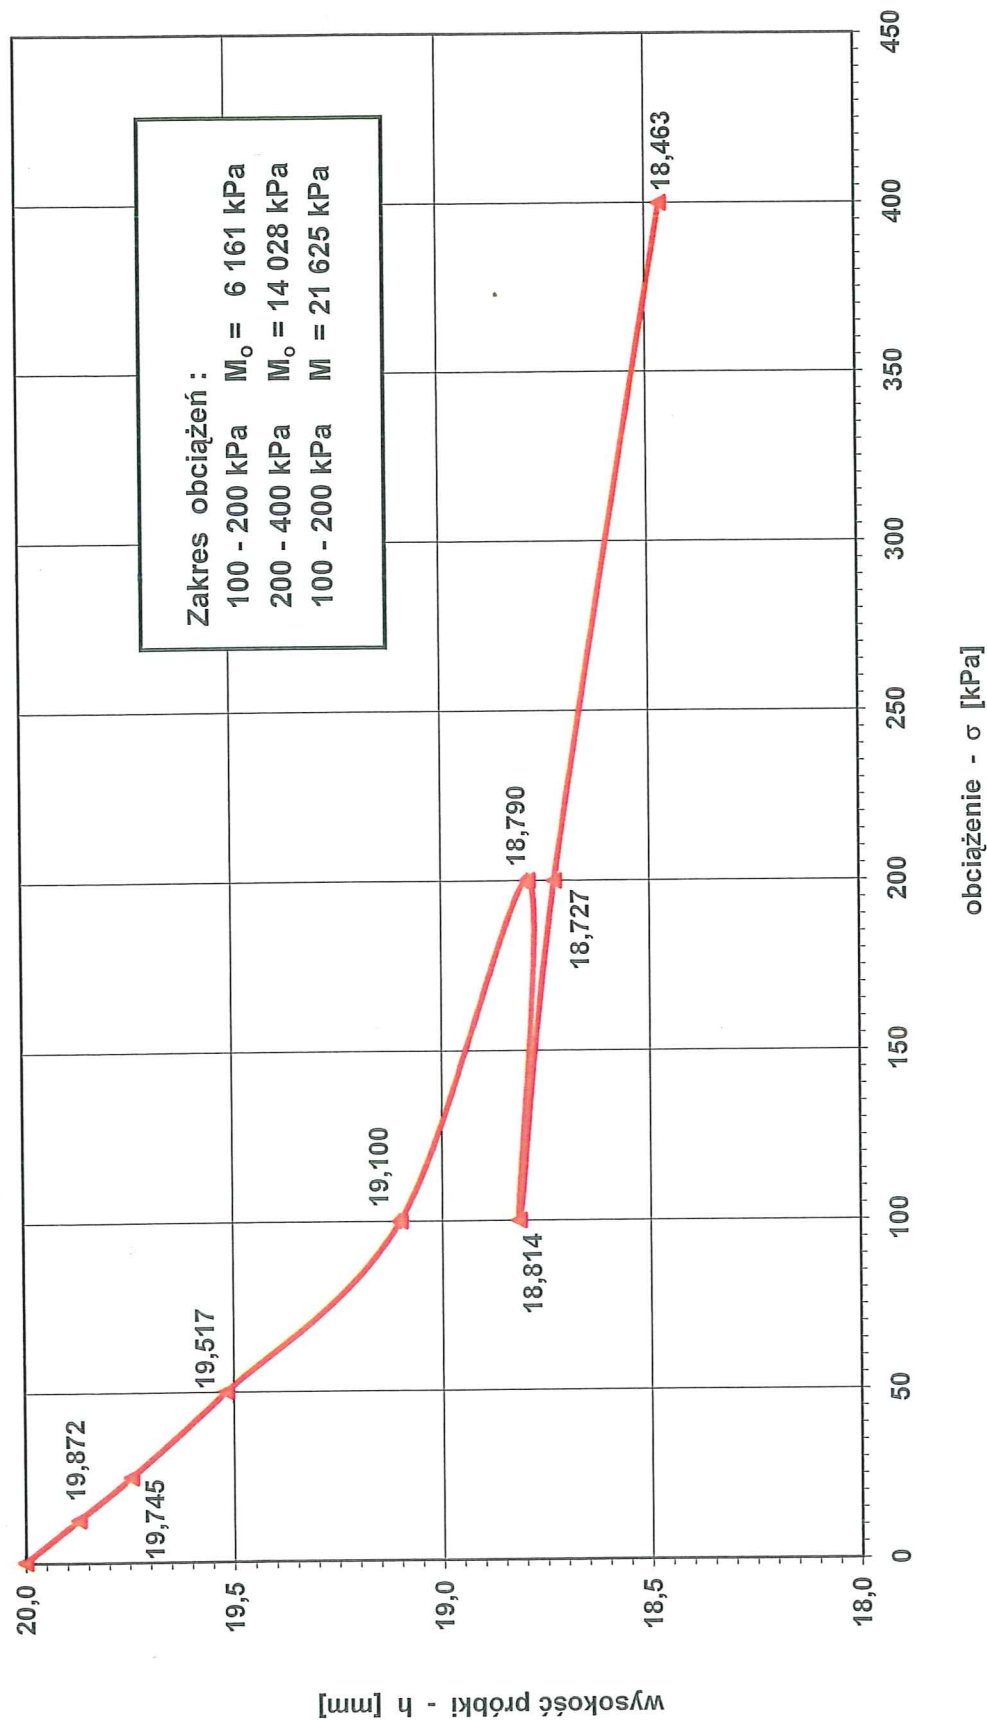
Wykres ścisłości gruntu - moduły ścisłości pierwotnej i wtórnej	
	TEMAT: SZCZECIN, ul. Małopolska - <i>Filharmonia</i> Otwór: 2 głęb.: 11,8 - 12,2 m	Wyk.: inż. U. Sykuła
