Budynek Nowej Filharmonii przy ulicy Małopolskiej 48 w Szczecinie

DOKUMENTACJA GEOLOGICZNO - INŻYNIERSKA

dla ustalenia warunków geologiczno – inżynierskich
w podłożu terenu przeznaczonego pod projektowaną
Nową Filharmonię

Nr arch. **6285**

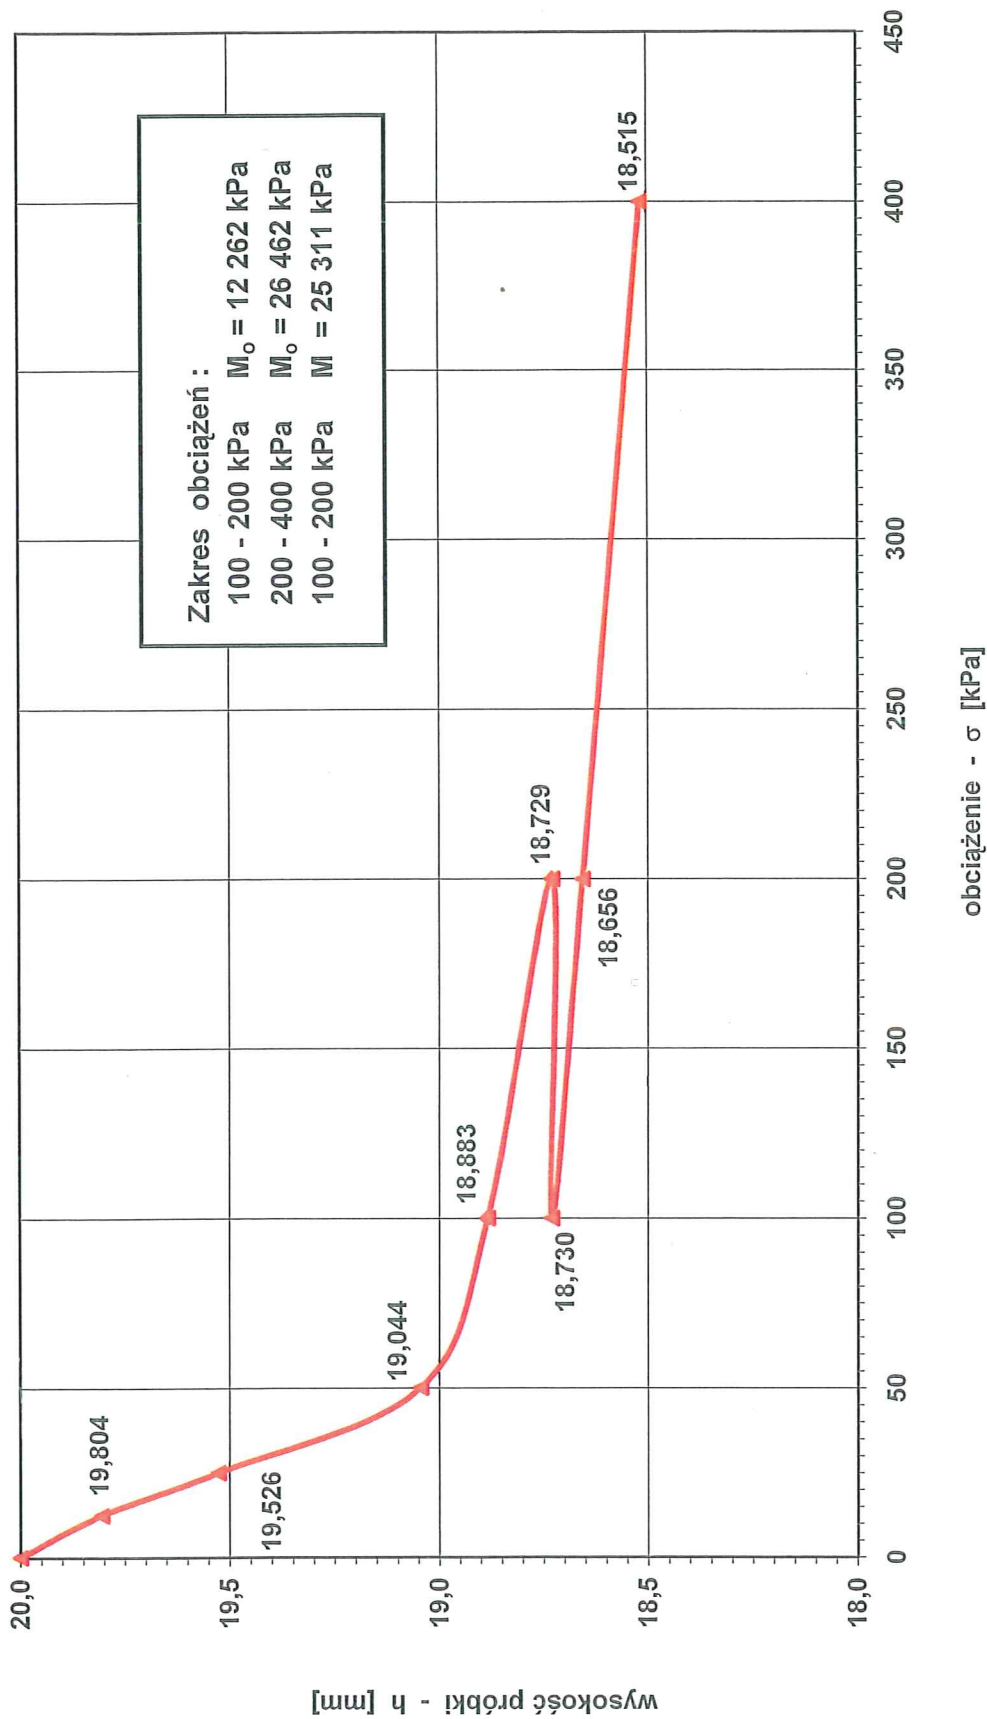
Wykres ścisłości gruntu - moduły ścisłości pierwotnej i wtórnej		
	TEMAT: SZCZECIN, ul. Małopolska - Filharmonia	Otwór: 3, głęb.: 15,2 - 15,6 m	Wyk.: inż. U. Sykuła

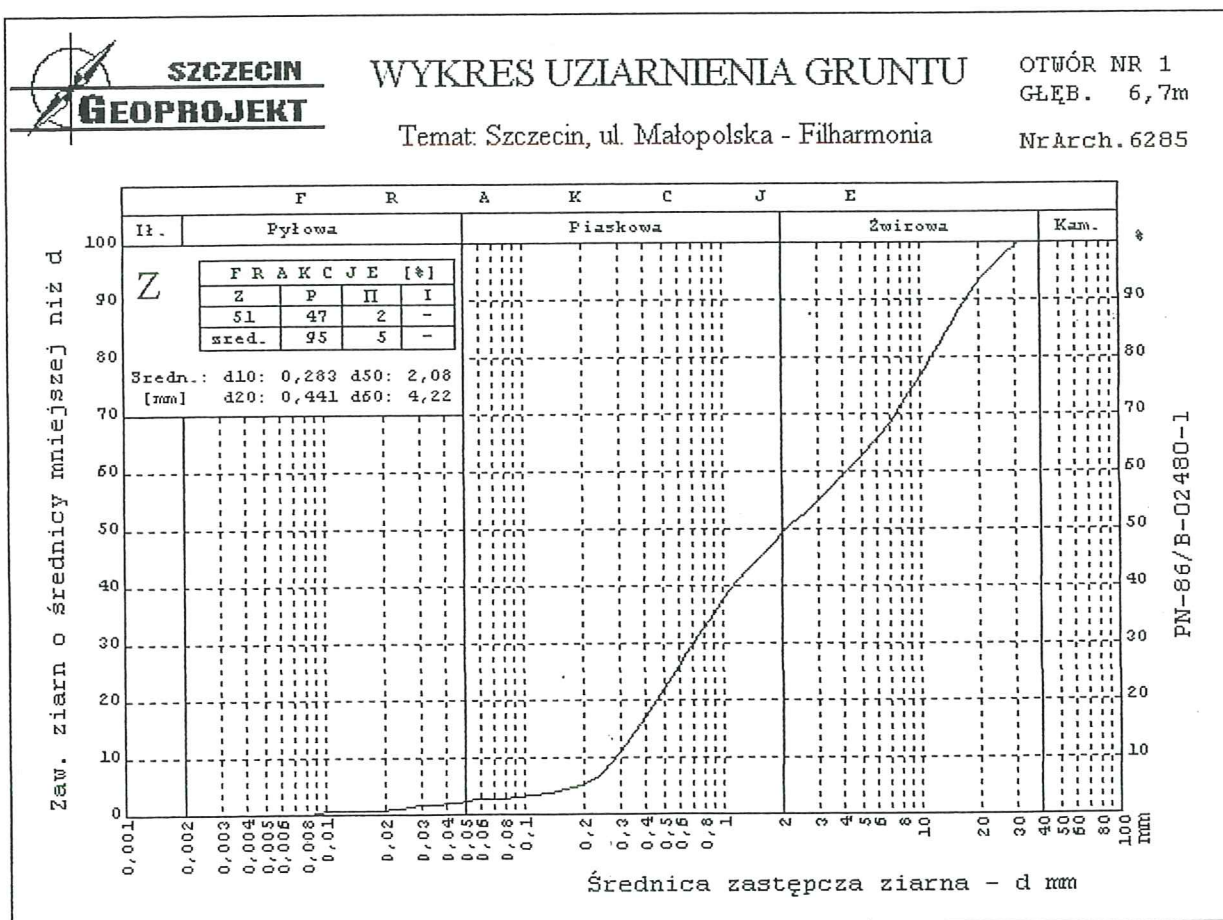
Badanie uziarnienia gruntu

Współczynnik filtracji	
Metoda	k10[m/d]
Hazena	--
USBSC	47,23

Wskaźnik różnoziarn.	
d60/d10	14,89
d50/d20	4,71

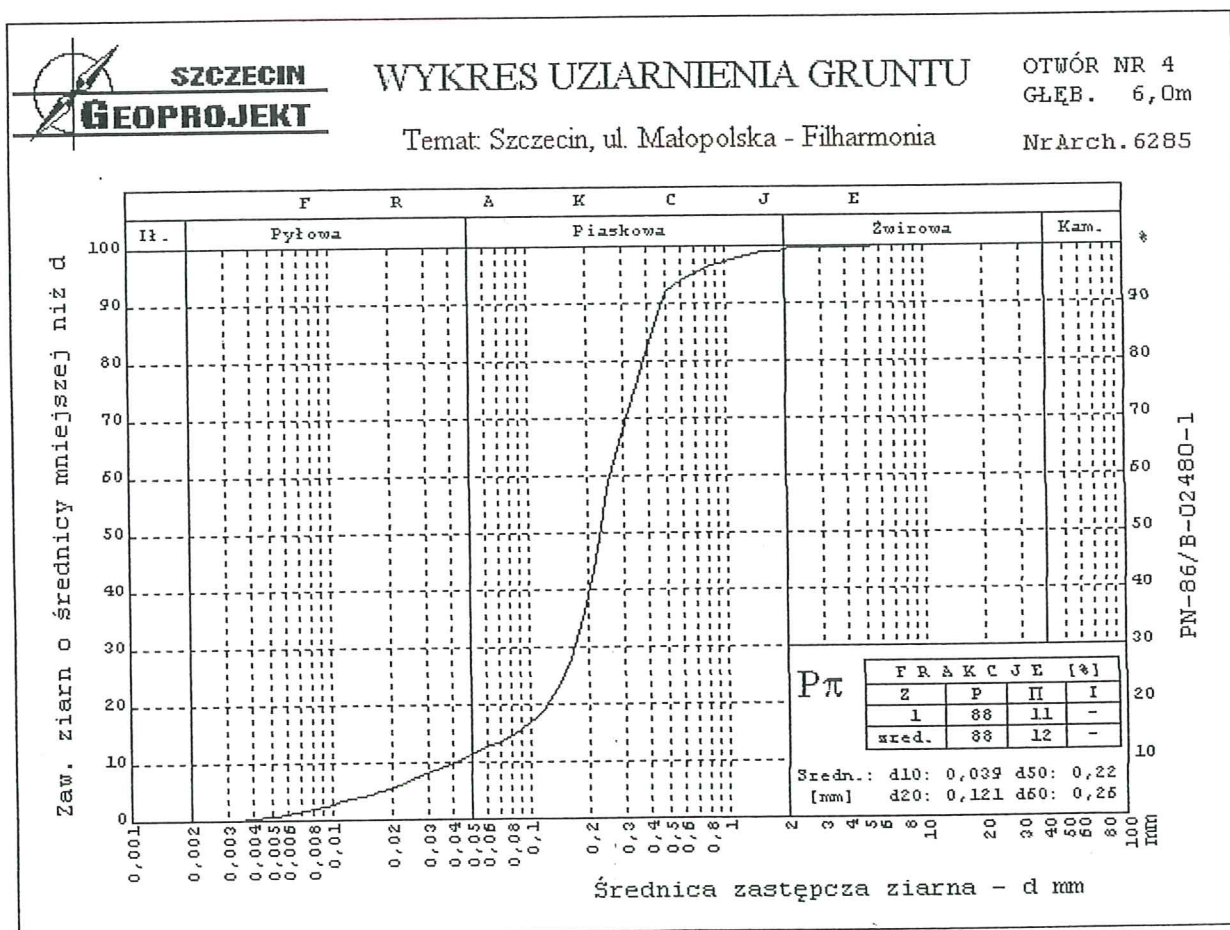
Badanie uziarnienia gruntu

Współczynnik filtracji	
Metoda	k10[m/d]
Hazena	--
USBSC	2,40

Wskaźnik różnoziarn.	
d60/d10	6,63
d50/d20	1,84

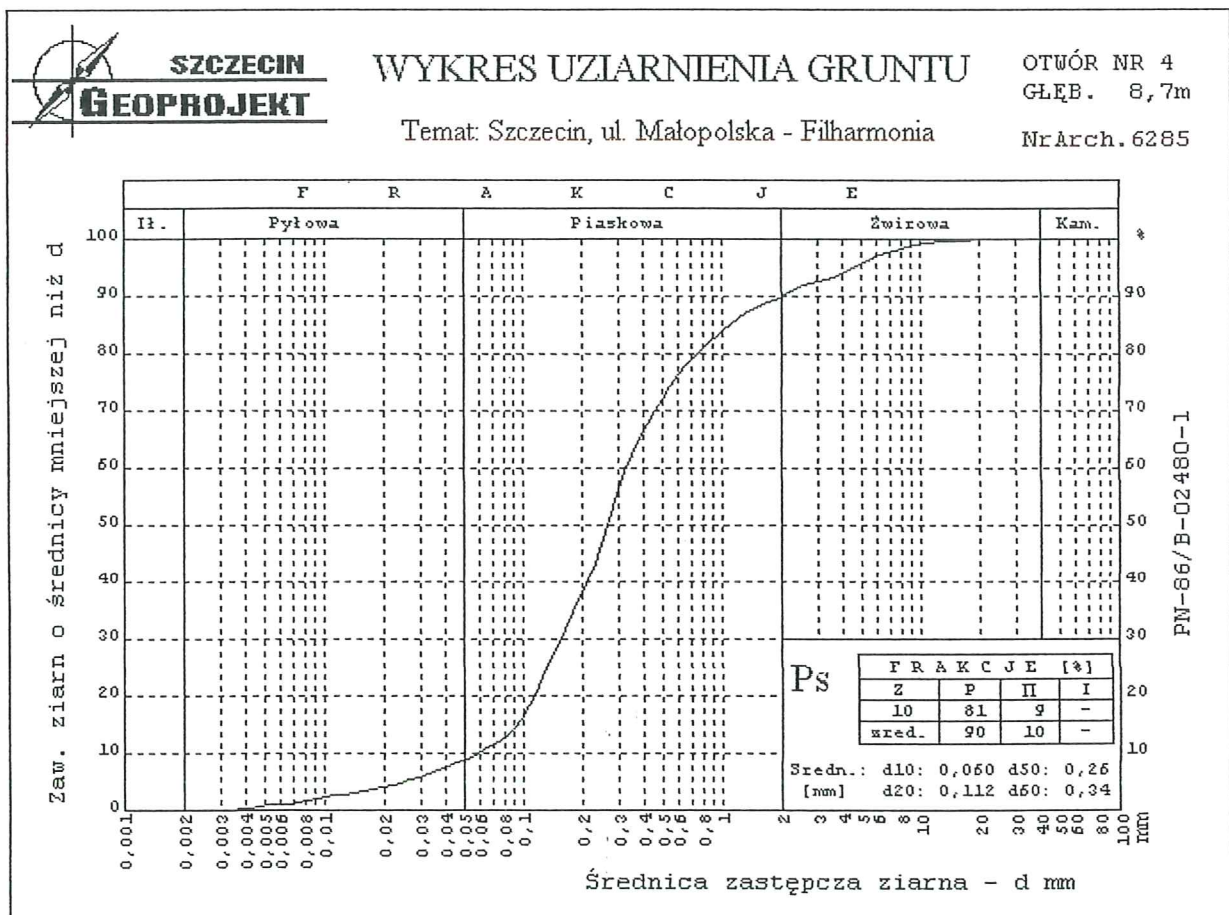
Badanie uziarnienia gruntu

Współczynnik filtracji	
Metoda	k10[m/d]
Hazena	0,55
USBSC	2,01

Wskaźnik różnoziarn.	
d60/d10	5,62
d50/d20	2,32

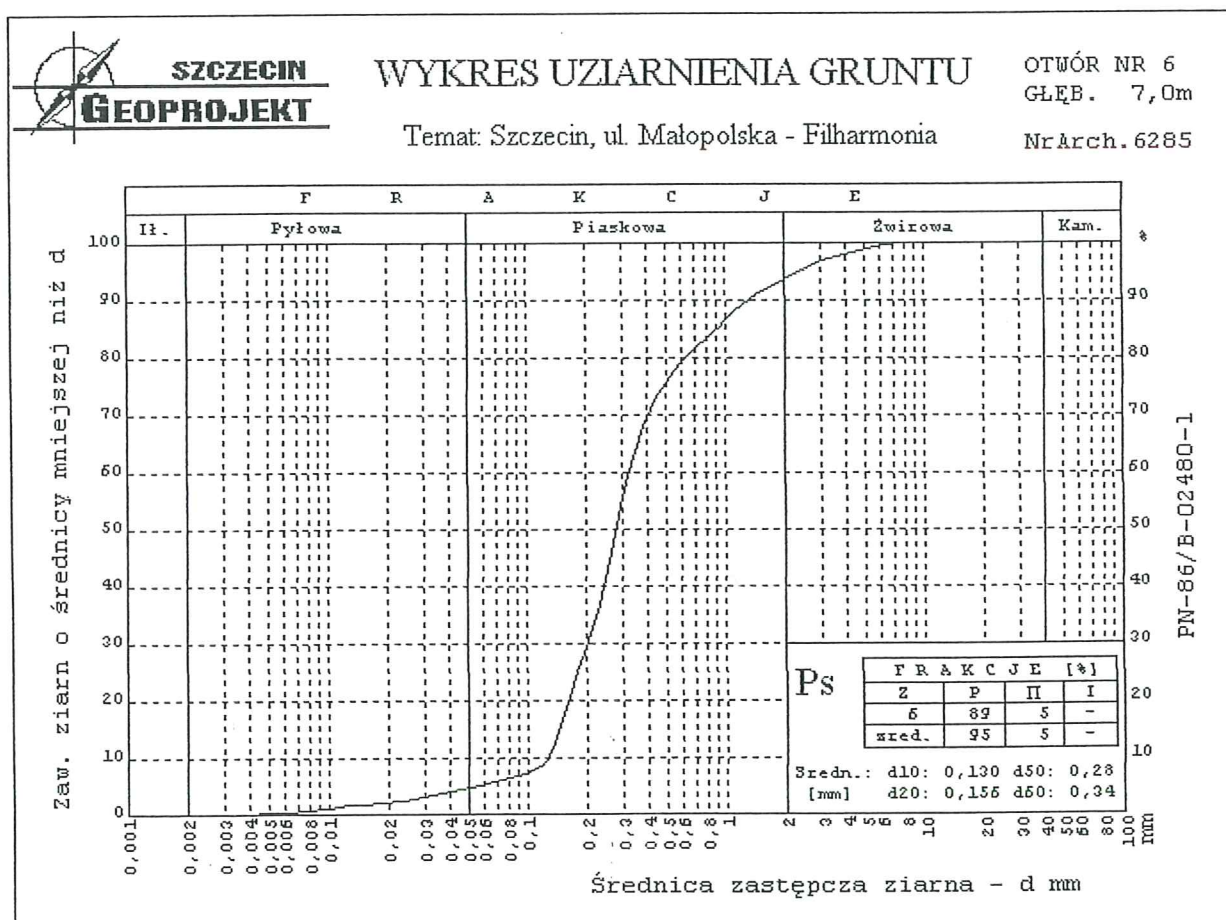
Badanie uziarnienia gruntu

Współczynnik filtracji	
Metoda	k ₁₀ [m/d]
Hazena	13,60
USBSC	4,31

Wskaźnik różnoziarn.	
d ₆₀ /d ₁₀	2,59
d ₅₀ /d ₂₀	1,82

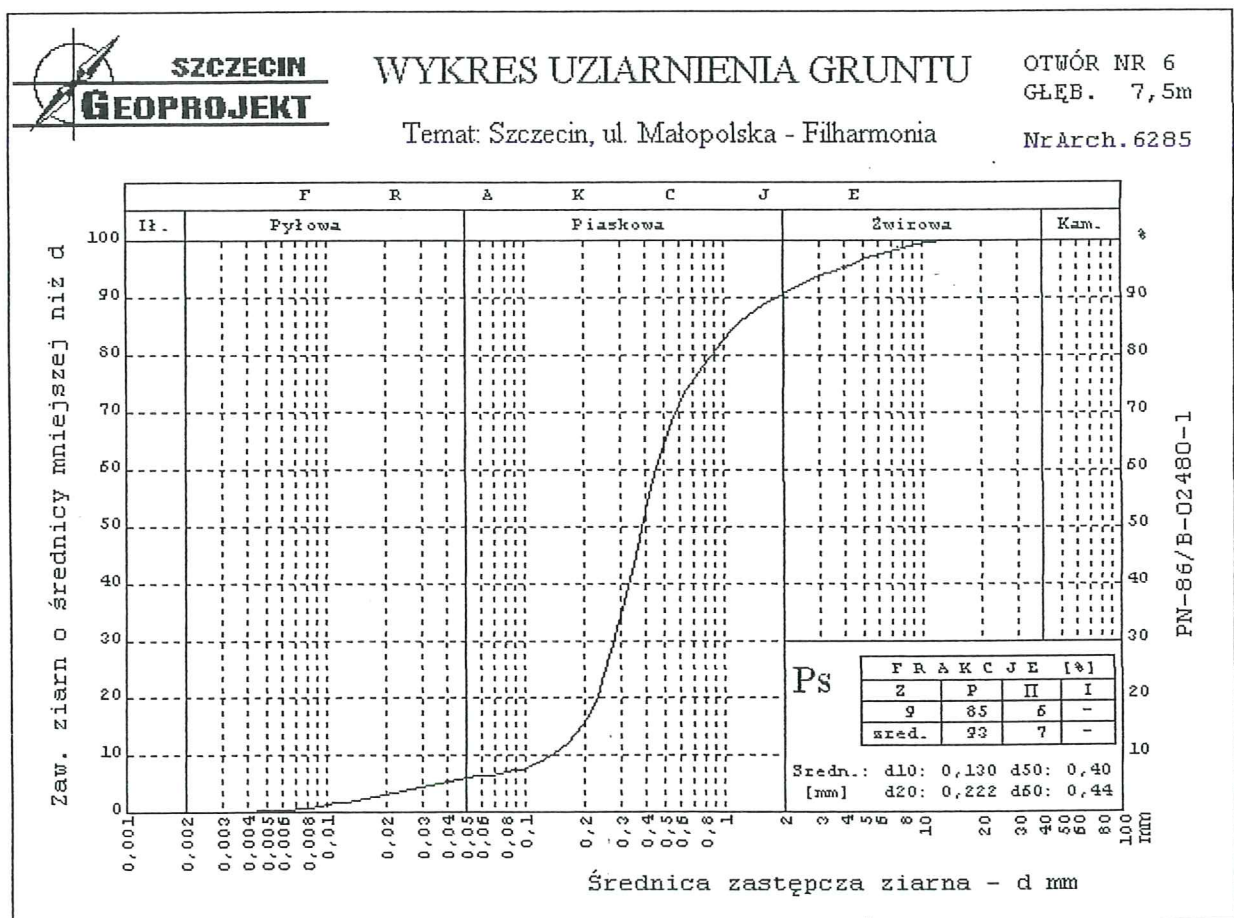
Badanie uziarnienia gruntu

Współczynnik filtracji	
Metoda	k10[m/d]
Hazena	13,61
USBSC	9,74

Wskaźnik różnoziarn.	
d60/d10	3,38
d50/d20	1,82

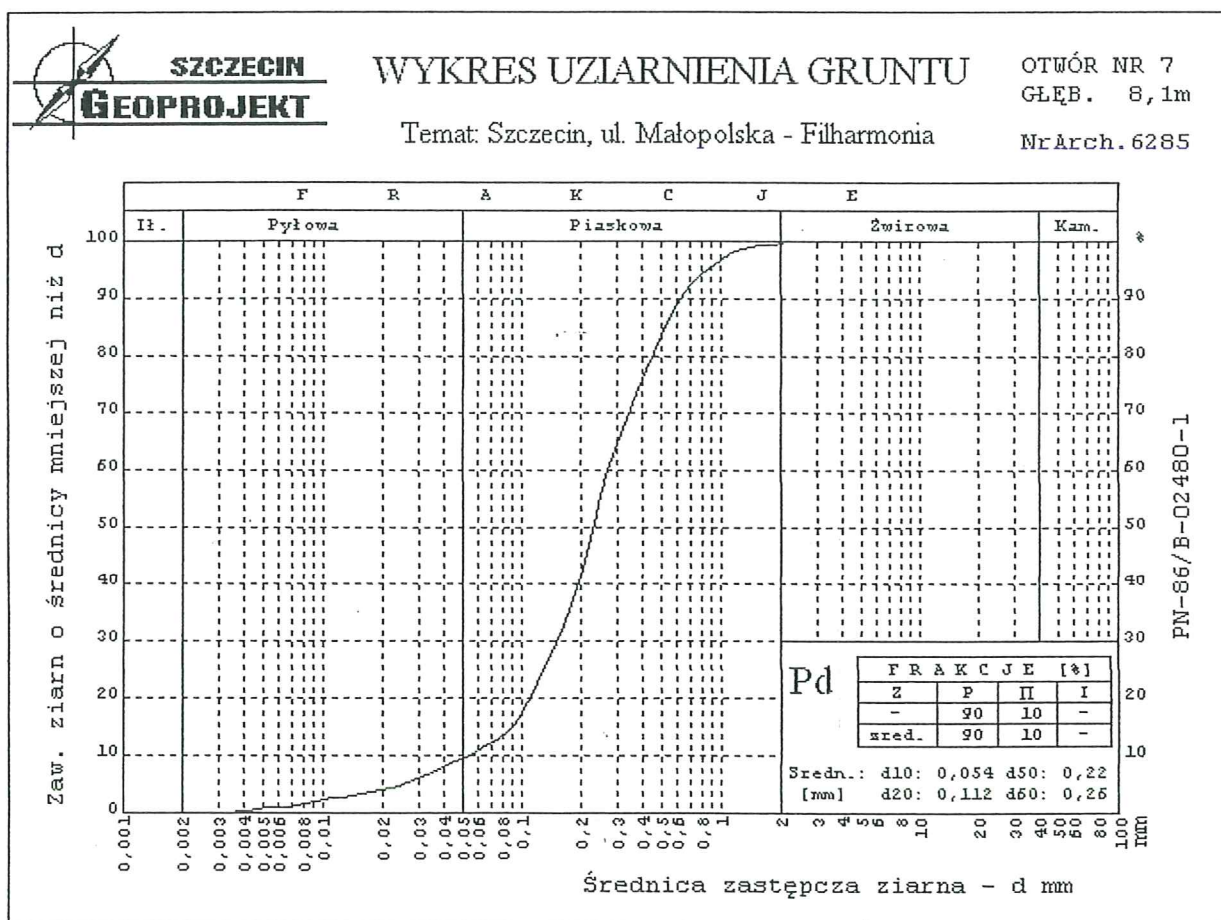
Badanie uziarnienia gruntu

Współczynnik filtracji	
Metoda	k10[m/d]
Hazena	1,47
USBSC	2,01

Wskaźnik różnoziarn.	
d60/d10	4,76
d50/d20	1,98
