RAPORT ROCZNY Z MONITORINGU NA OSUWISKACH Nr: 79710; 79749; 80501; 80504; 79755; 80568.

[listopad 2021 r.]

Niniejszy Raport przygotowano zgodnie z umową zawartą pomiędzy Gminą Miasto Szczecin a Państwowym Instytutem Geologicznym –PIB (nr WOŚr/143/2021 CRU 21/0001908 z dnia 2.07.2021 r.).

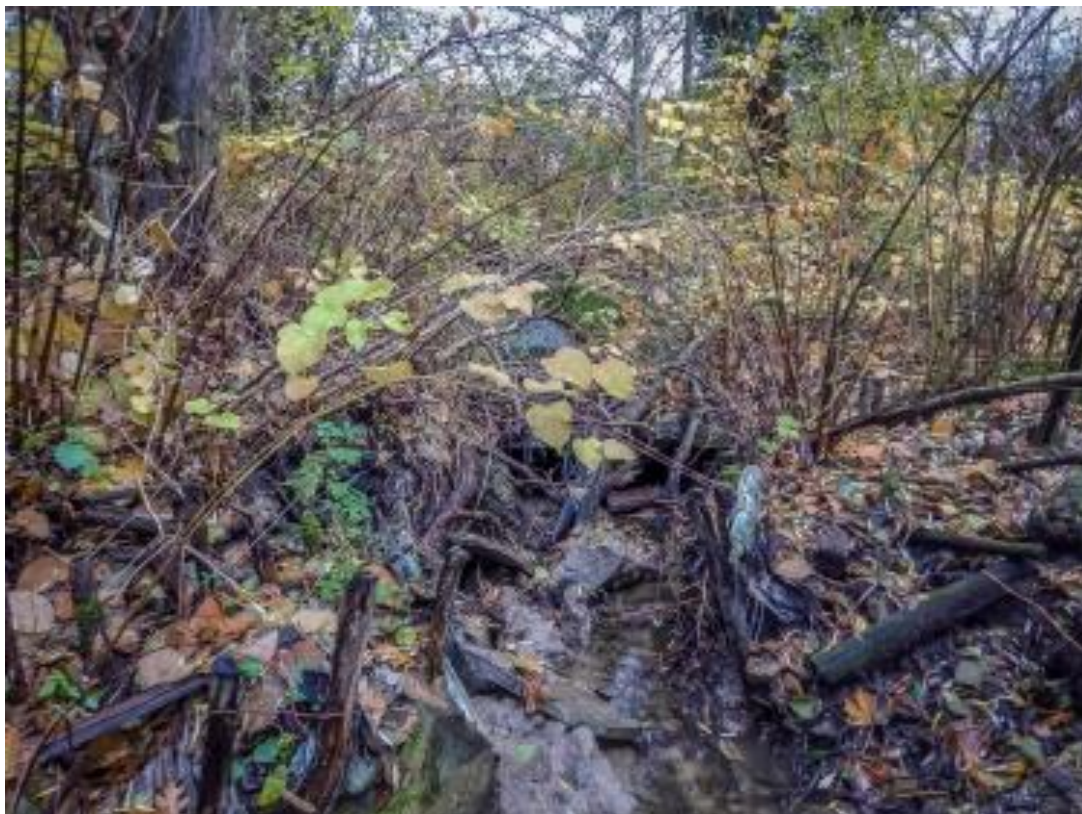
- *data obserwacji:* 9 listopada 2021 r.
- *granice osuwiska:* bez zmian
- *stopień aktywności:* aktywne w całości
- *zagospodarowanie obszaru osuwiska:* bez zmian
- *zagrożenia:* grozi całkowitym zaciśnięciem koryta
- *zalecenia i uwagi:* osuwisko wymaga pilnej stabilizacji geotechnicznej, nawet po okresie zmniejszonych opadów atmosferycznych odnotowuje się wypływy i wysięki w jego obrębie co powoduje dalsze zaciśnięcie koryta materiałem koluwalnym fot. poniżej.

Fot. 1. Dalsza degradacja umocnienia skarpy na jęzorze osuwiska.

Oba osuwiska (79755, 80568) wymagają pilnej stabilizacji geotechnicznej. Przy braku wyraźnych zmian na powierzchni monitoring obserwacyjny można wykonywać 1 do roku, w cyklu jesiennym (październik/listopad).

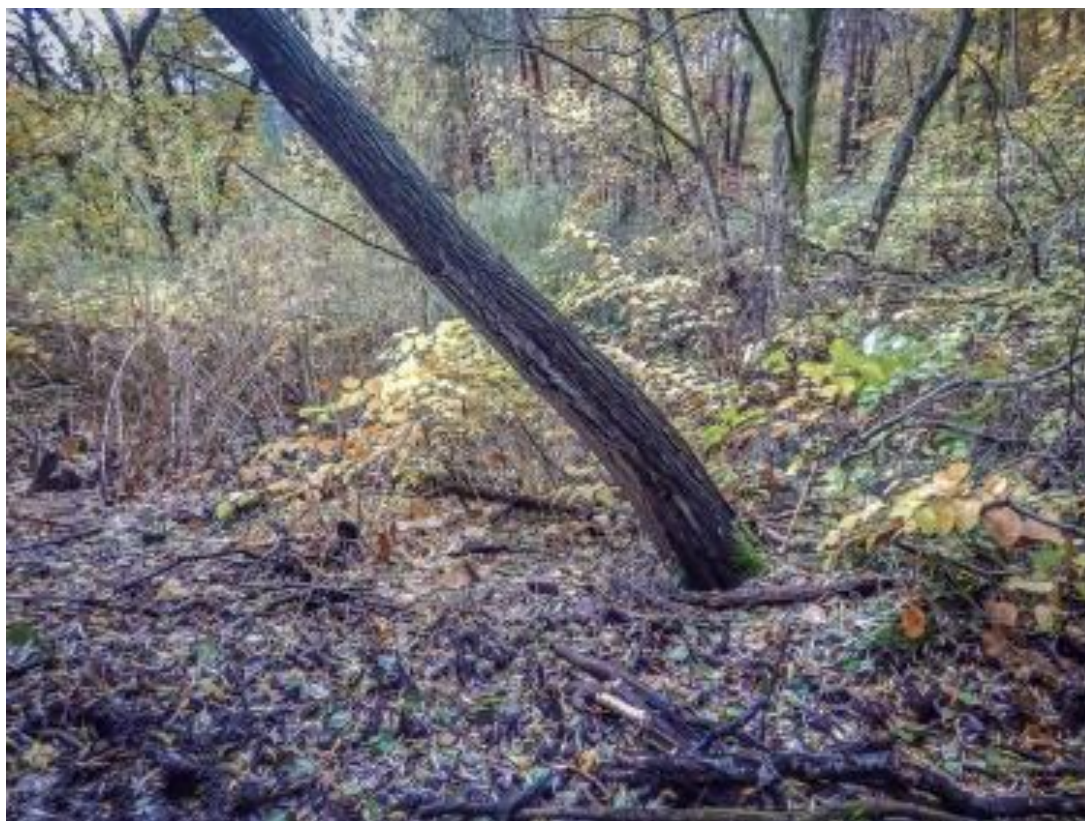
Fot. 2. Wyphywy i wysięki w dolnej części osuwiska.

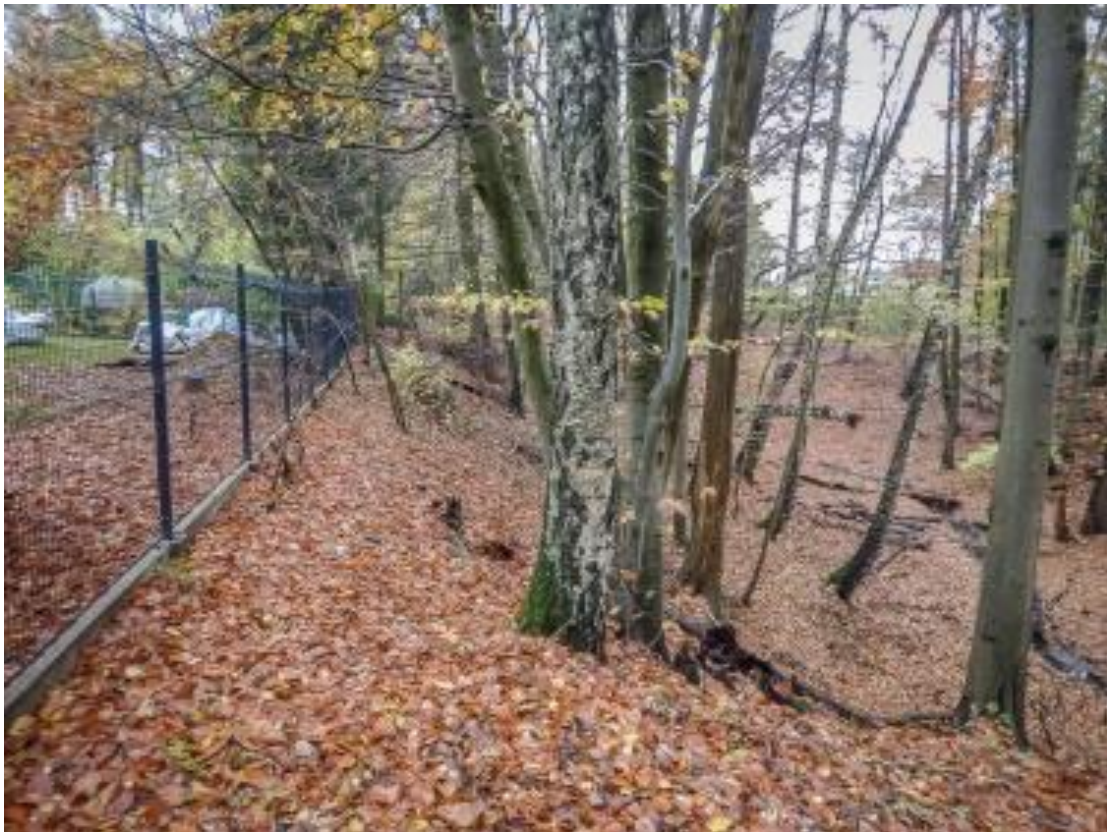
- data obserwacji: 9 listopada 2021 r.
- granice osuwiska: bez zmian
- stopień aktywności: okresowo aktywne
- zagospodarowanie obszaru osuwiska: bez zmian
- zagrożenia: grozi powiększeniem i przesunięciem skarpy głównej w stronę ogrodzenia i posesji mieszkalnej.
- zalecenia i uwagi: osuwisko wymaga stabilizacji geotechnicznej, do chwili rozpoczęcia prac należy wstrzymać się z wycinką drzew, które stabilizują materiał koluwalny.

Fot. 3. Górna krawędź osuwiska dochodząca do ogrodzenia.

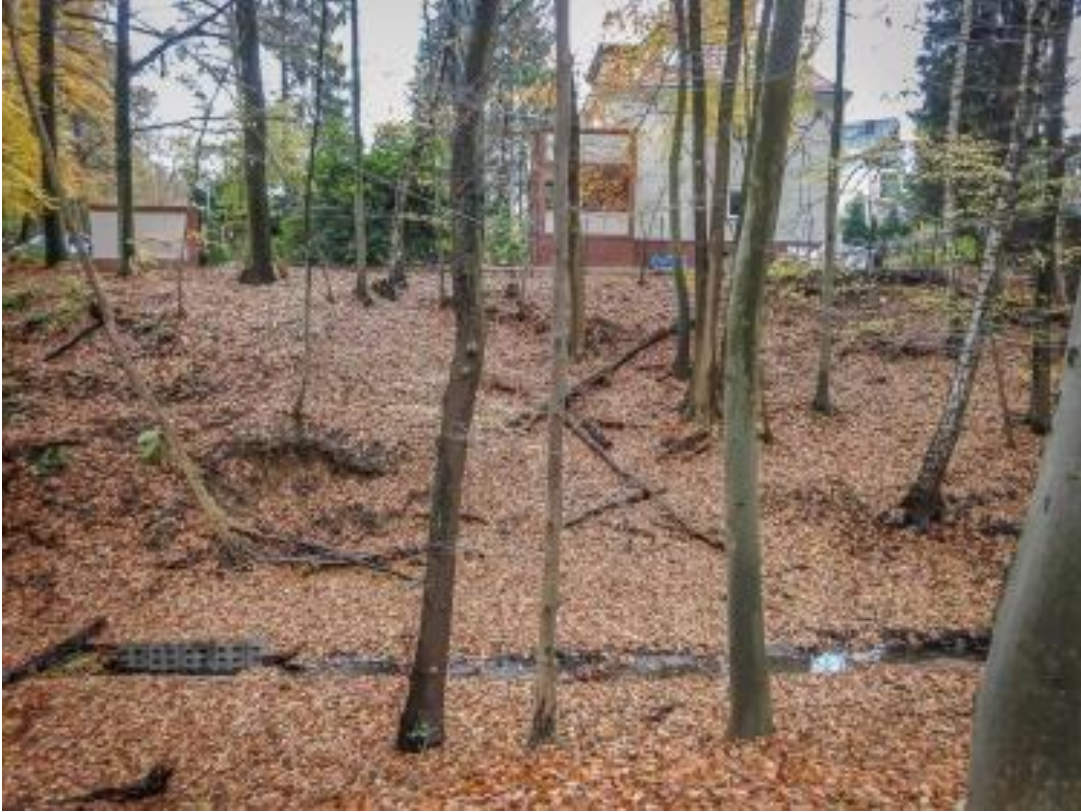
Fot. 4. Widok zachodniej części osuwiska sąsiadującej z budynkiem mieszkalnym.

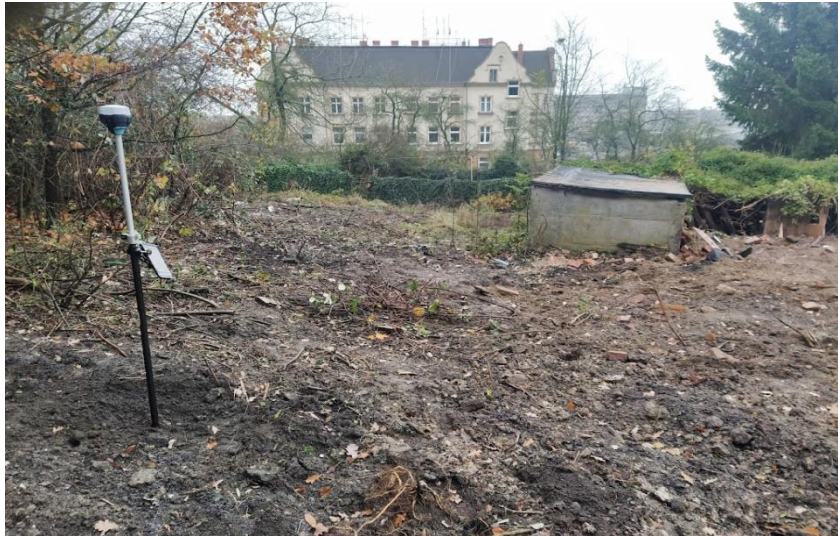
Lokalizacja zniszczonego punktu s02_13 na osuwisku nr.2, w miejscu tyczki GNSS.
Teren przygotowywany pod inwestycję budowlaną (?)
