Europejski Szlak
Gotyku Ceglanego

**Zabytki Szczecina
na Europejskim Szlaku
Gotyku Ceglanego**

Biuro Miejskiego Konserwatora Zabytków

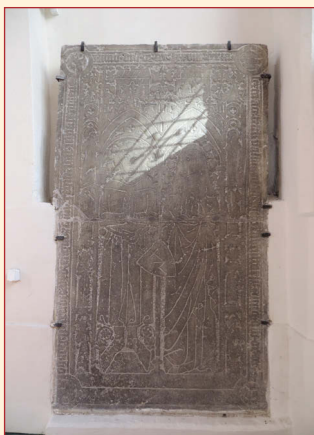
7. Gotycka płyta małżonków Rabenstorp z 1378 r.

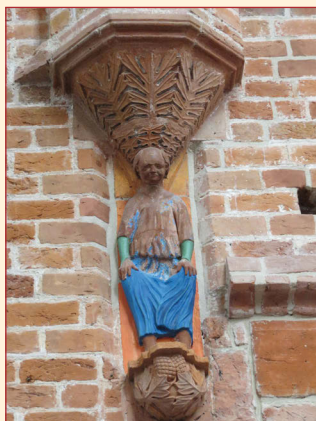
11. Wspornik prezbiterium z końca XIV w.

różnorodne motywy florystyczne, których ślady odnaleziono również podczas ostatnich prac konserwatorskich. Wśród nich odsłonięto dotąd nieznaną, stylizowaną motyw roślinny z końca XIV wieku, zdobiące podłuczca między filarami nawy głównej i północnej, które poddano renowacji. Zdobiące ściany i sklepienia kościoła polichromie zawierały zapewne także inne nie zachowane motywy zaczerpnięte ze świata fauny i przedstawienia figuralne. Przykładem bogatego wystroju architektonicznego jest postać budowniczego świątyni zachowana w formie dekoracyjnego wspornika w prezbiterium.

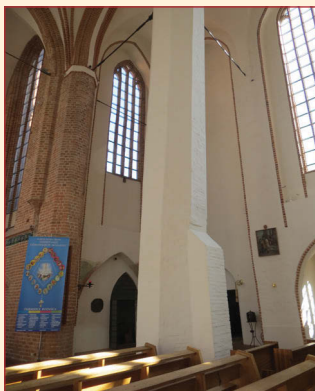
13. Filary przy prezbiterium wzmocniony przyporą

kościół popadał w coraz większą ruinę. Przyczyną uszkodzeń były zapewne także zmiany w podłożu związane z opadaniem i wznoszeniem się wód gruntowych. Sprzyjało to nierównemu osiadaniu murów i tworzeniu się spękań na sklepieniach, co spowodowało, że w kolejnych stuleciach powtarzano prace remontowe związane z ich naprawą oraz podejmowano kolejne próby wzmocniania

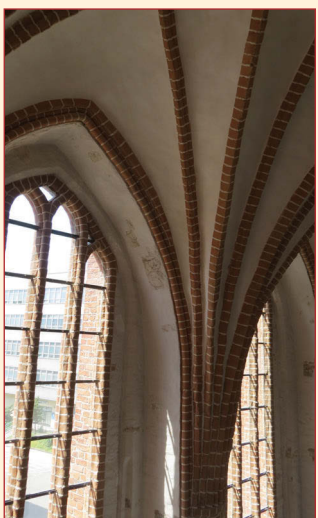
19. Odkryte fragmenty polichromii przed konserwacją

w średniowieczu. Jako zamknięcie procesu renowacji świątyni w 2016 r. przewidziana jest konserwacja odkrytych, dotąd nieznanych średniowiecznych polichromii zdobiących podłucza okienne ściany zachodniej kościoła. Dwubarwny ornament z motywem winorośli został częściowo odsłonięty i zabezpieczony do czasu podjęcia renowacji.

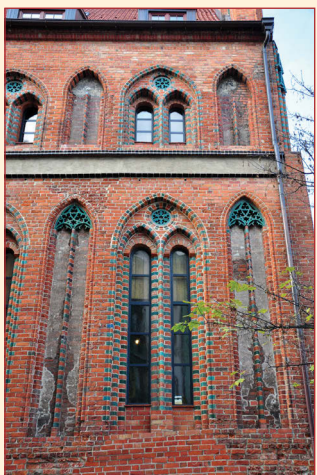
45. Gotyckie okna ratusza odsłonięte
podczas powojennej odbudowy
