Zachodniopomorski  
Uniwersytet Technologiczny  
w Szczecinie

# **EKSPERTYZA DOTYCZĄCA PRZYCZYN POWSTANIA USZKODZEŃ WRAZ Z PROGRAMEM NAPRAWCZYM**

**DOTYCZY:**     **Aleja Jana Pawła II w Szczecinie**

Wrzesień/Październik 2025 r.

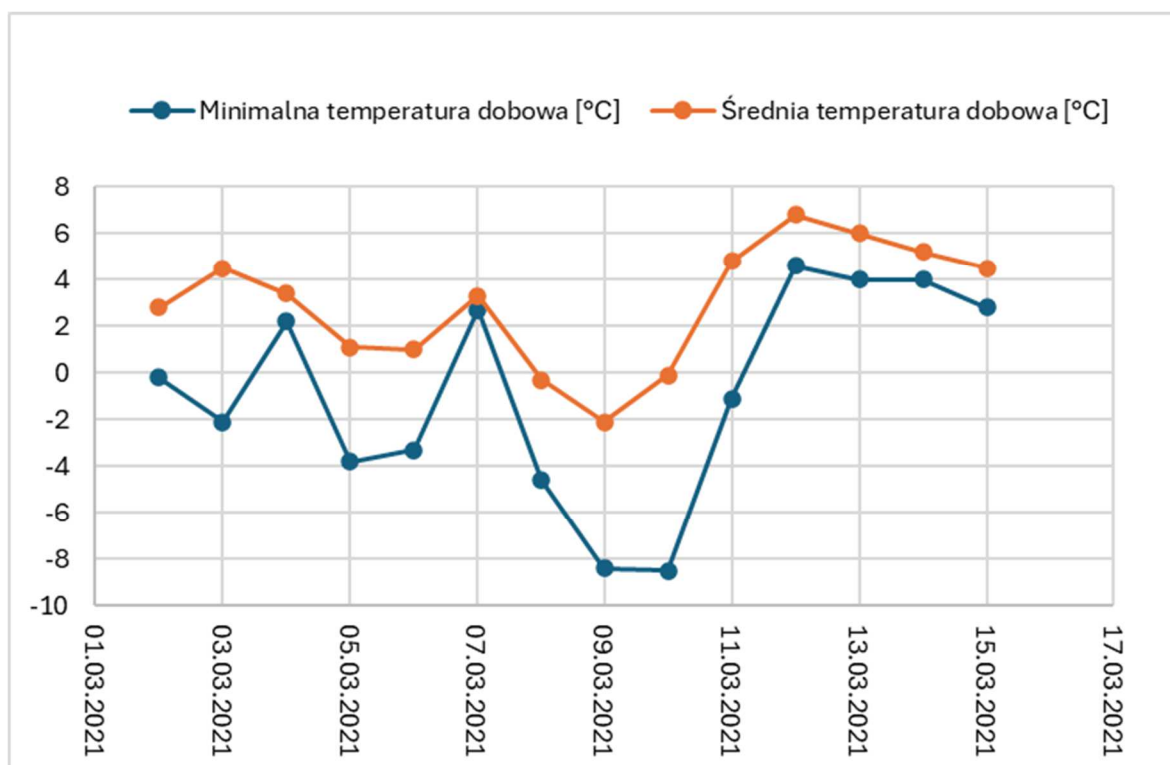
Rys. 3. Archiwalne dane meteo dla stacji Szczecin  
[<https://danepubliczne.imgw.pl/>]

Na portalu „Forum Wieżowców” użytkownik o nazwie: „\_Kaczy” przesłał zdjęcia (06.03.2021 r.), na których widać prowadzone prace brukarskie (fot. 5 i 6.). W tym okresie warunki pogodowe były niesprzyjające (Rys. 3), nie przesądza to o poprawności wykonanych prac, ponieważ wypełnianie spoin mogło odbywać się w późniejszym, korzystniejszym terminie. Jednak wskazuje na ryzyko, które mogło wystąpić podczas prac. Na zdjęciach tych widać również duże ubytki w kostkach kamiennych już ułożonych na podsypce żwirowej. Tak duże przestrzenie nie mogą zapewnić odpowiedniego zjawiska klinowania kostek. Kostki takie powinny być odrzucone. Załączone zdjęcie nie jest dowodem na to, że kostki o złej jakości zostały wbudowane. Między innymi ten odcinek został wytypowany przez autorów do przełożenia w ramach niniejszej ekspertyzy.
