FILHARMONIA W SZCZECINIE

Budynek Nowej Filharmonii przy ulicy Małopolskiej 48 w Szczecinie

EKSPERTYZA BUDOWLANA

**dot. oceny stanu technicznego części budynku nr47 KOMENDY WOJEWÓDZKIEJ POLICJI
w związku z planowaną budową budynku FILHARMONII SZCZECIŃSKIEJ
na działce 3/11 w Szczecinie**

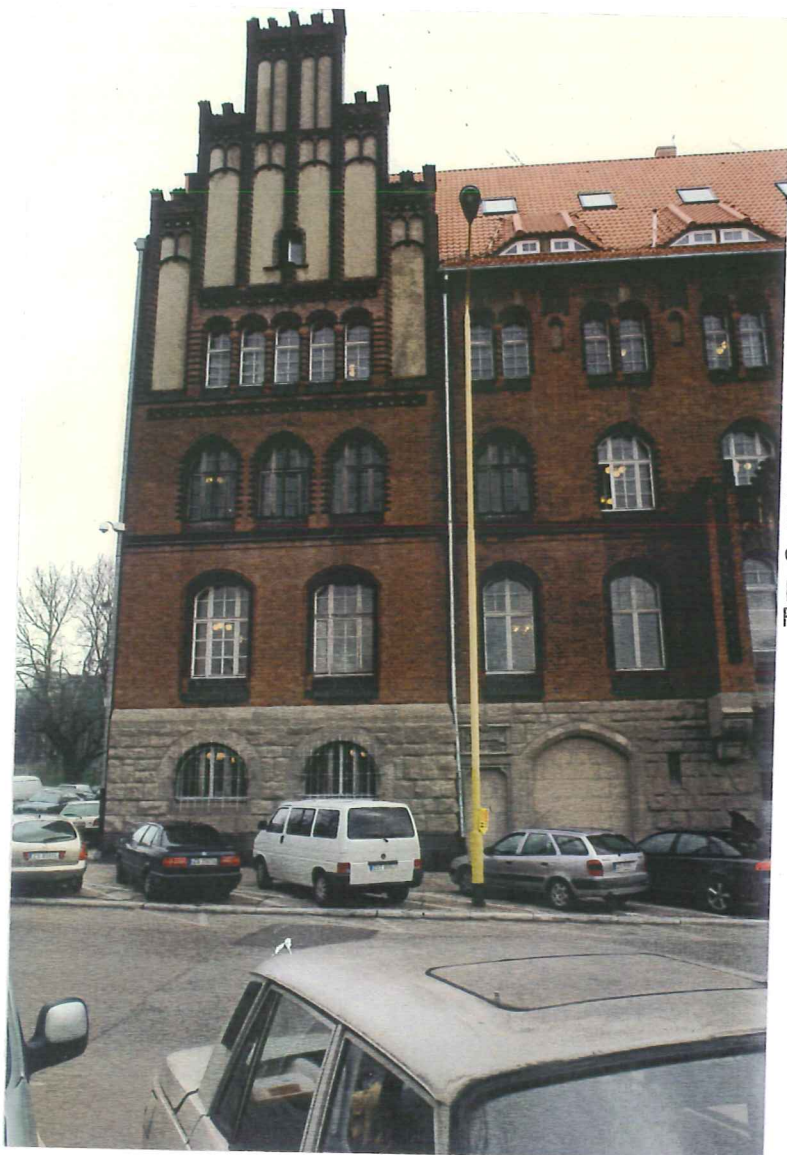
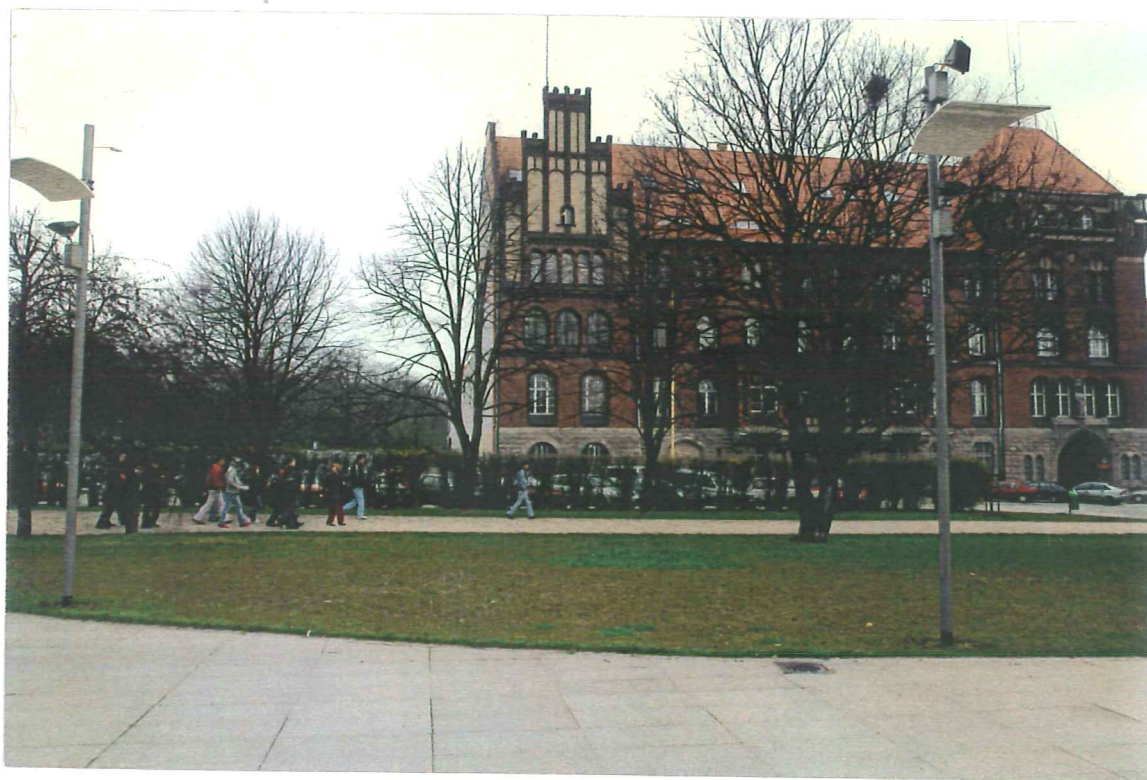
Fot. 1 i 2.
Budynek Wojewódzkiej
Komendy Policji przylegający
do działki 3/11 miejsca lokalizacji
projektowanego budynku
FILHARMONII SZCZECIŃSKIEJ

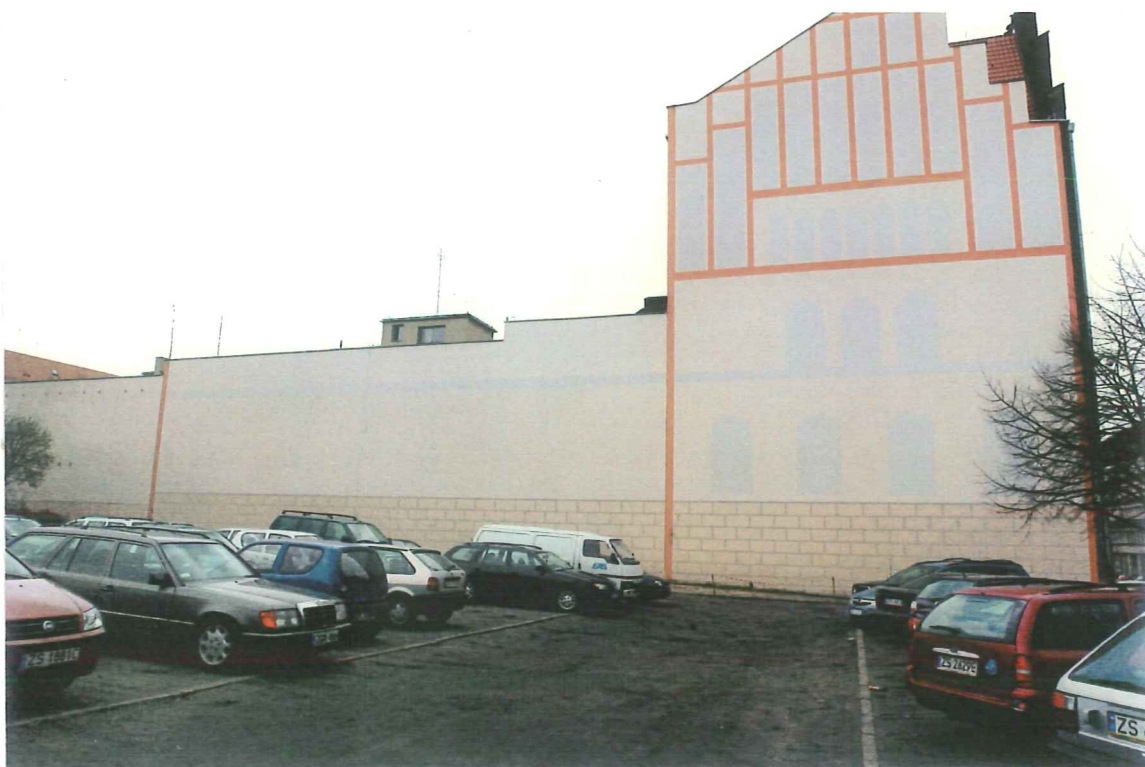
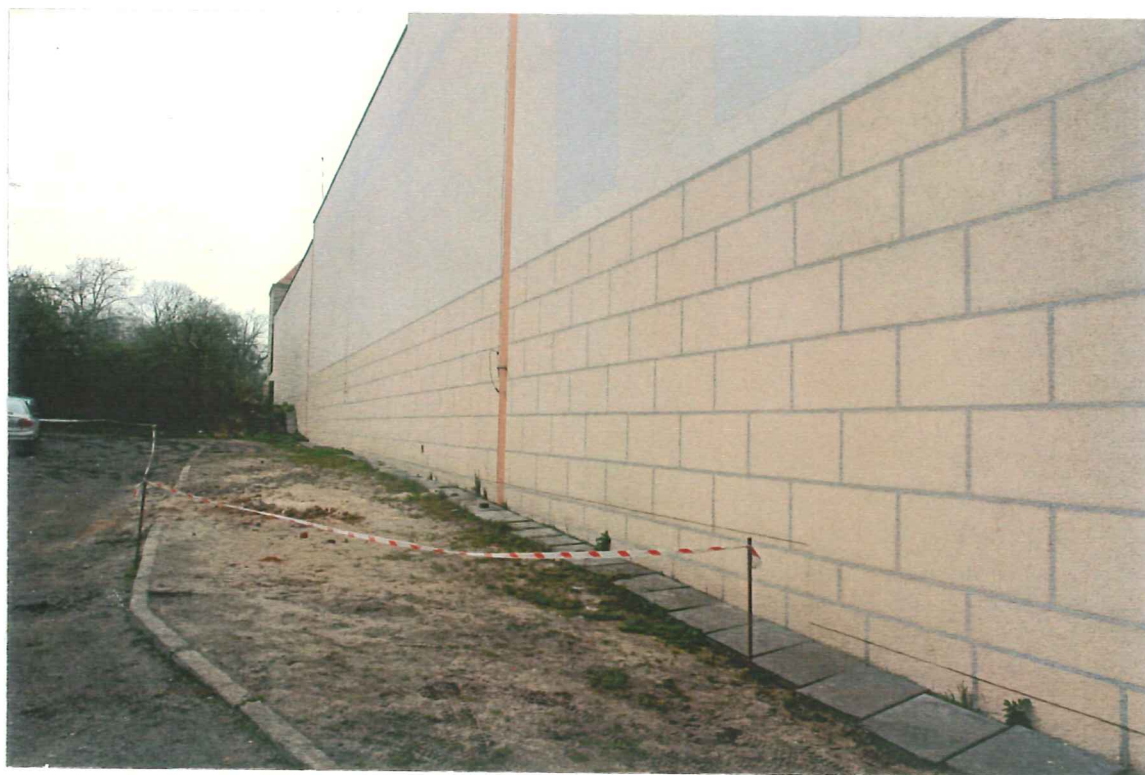
3.2.2. Wykonany po wojnie (odbudowany) b u d y n e k p r z y l e g a j ą c y d o p a r k i n g u ma fundamenty murowane z cegły w ścianie przylegającej do parkingu oraz żelbetowe pod ścianami poprzecznymi (rys. 2 i 3) . Ściany murowane z cegły są otynkowane (fot.3 i 4) oraz (9 – 10).

Fot. 3 i 4. Dwa ujęcia ściany budynku Wojewódzkiej Komendy Policji przylegającej do działki 3/11 pełniącej obecnie funkcję parkingu

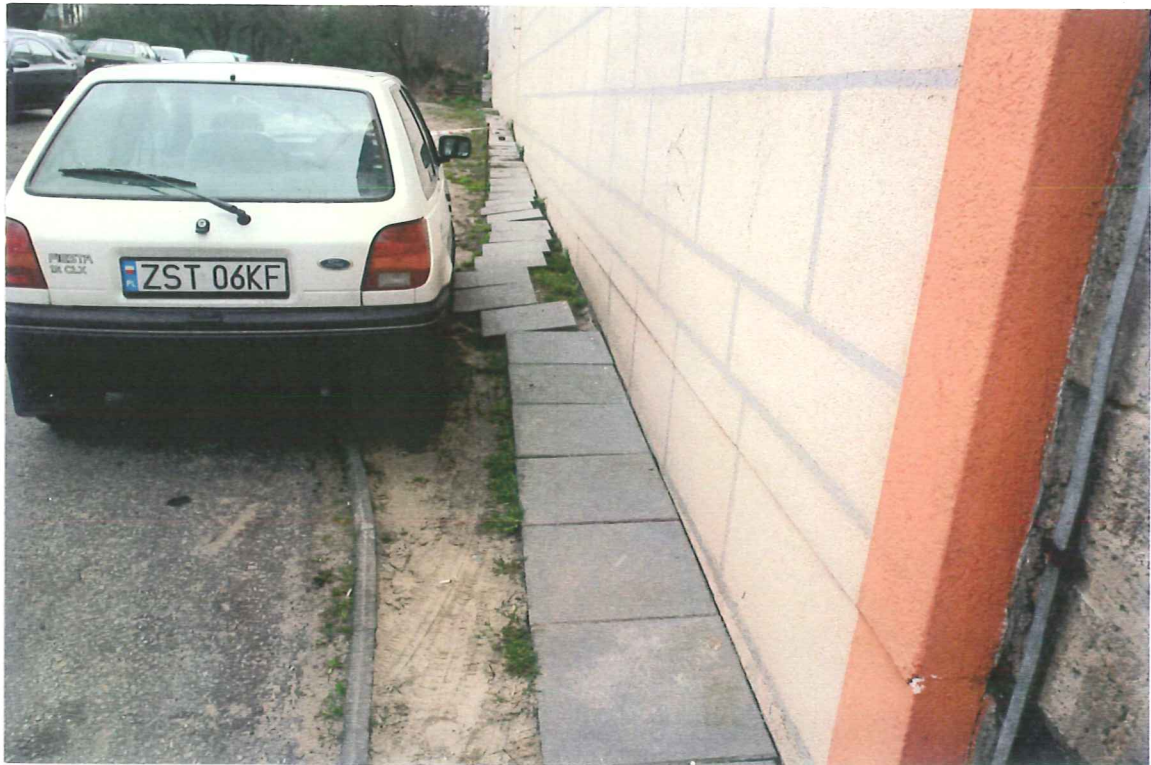
Fot. 5. Bezpośredni styk nawierzchni parkingu z budynkiem Wojewódzkiej Komendy Policji

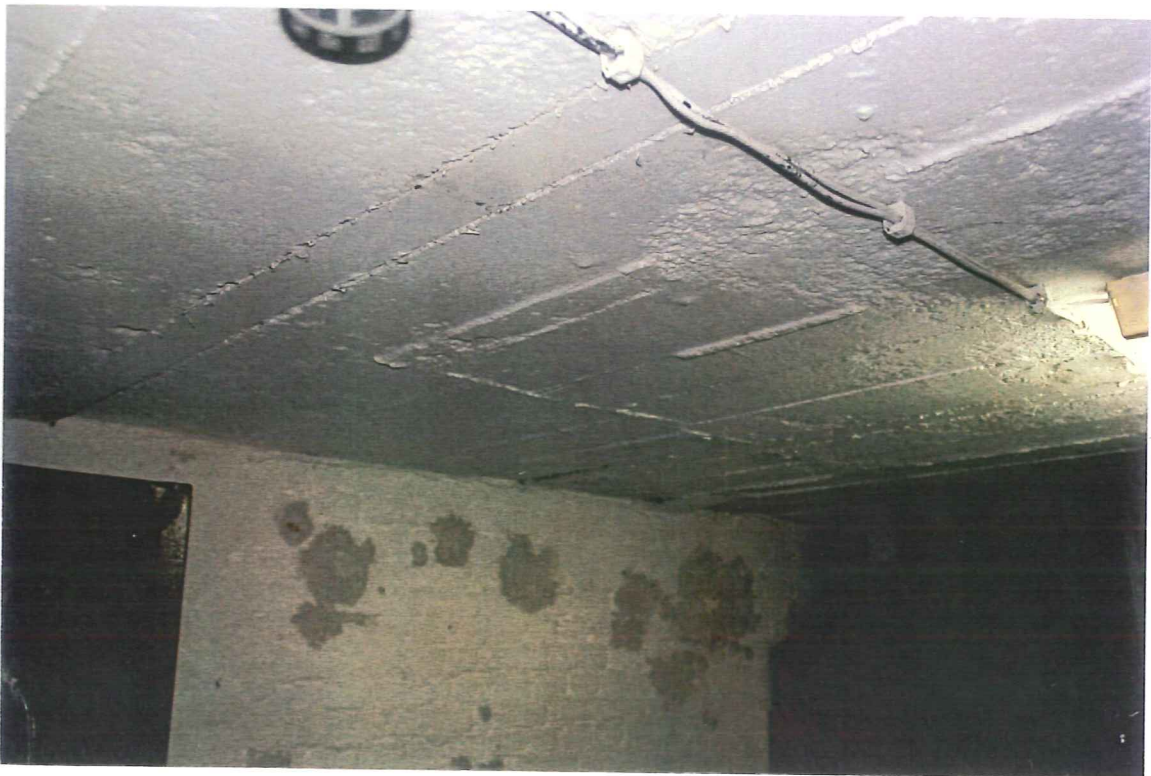
Fot. 6. Konstrukcja stropu pomieszczenia podziemnego budynku Wojewódzkiej Komendy Policji

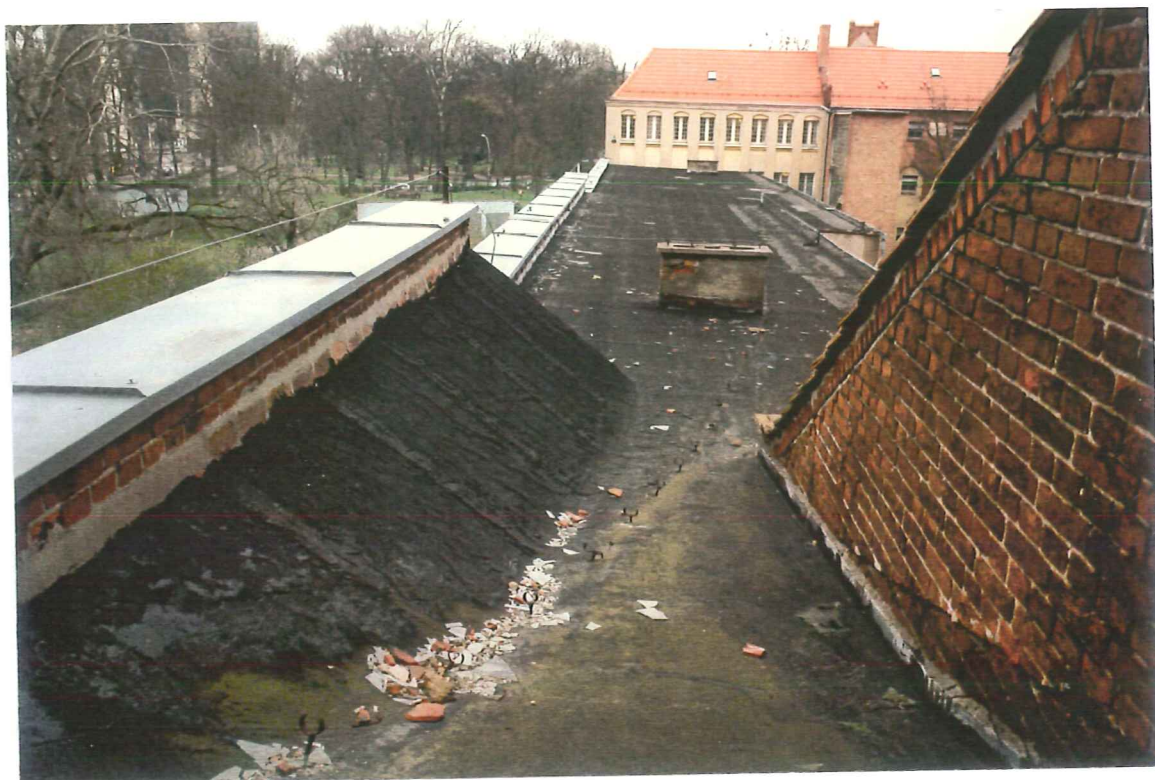
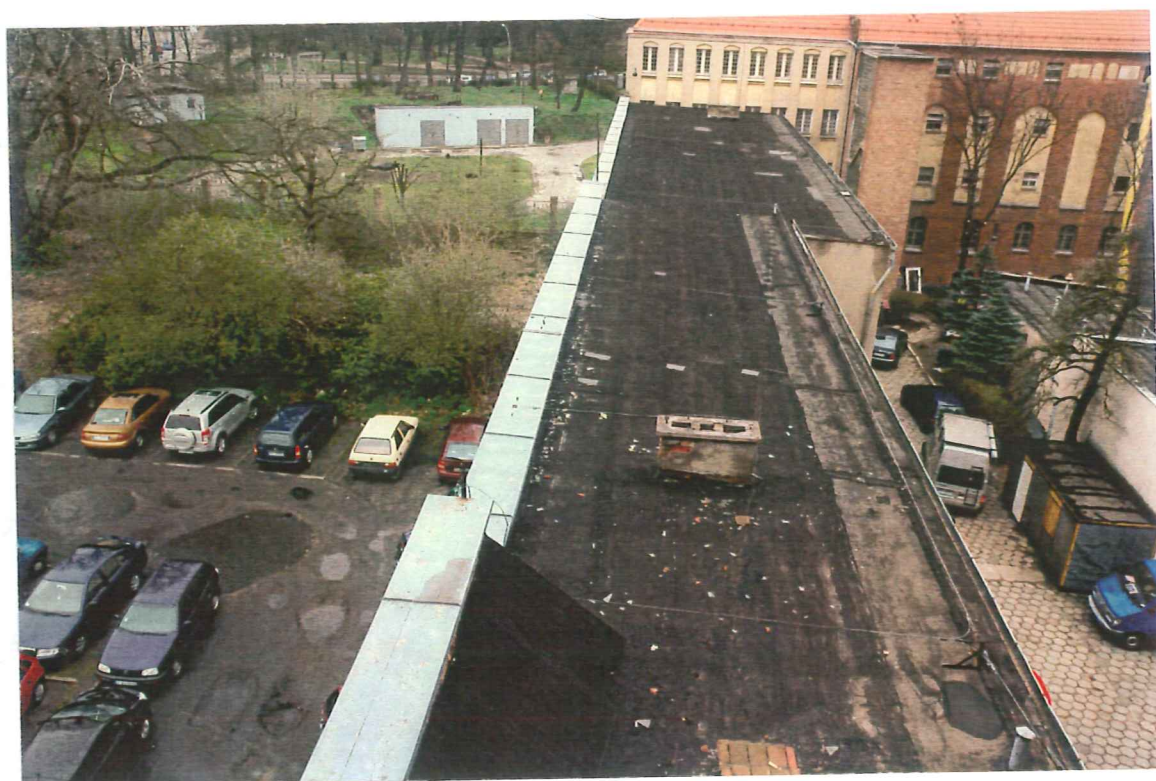
Fot. 7 i 8 Dwa ujęcia dachu płaskiego nad częścią budynku Wojewódzkiej Komendy Policji przylegającej do działki 3/11

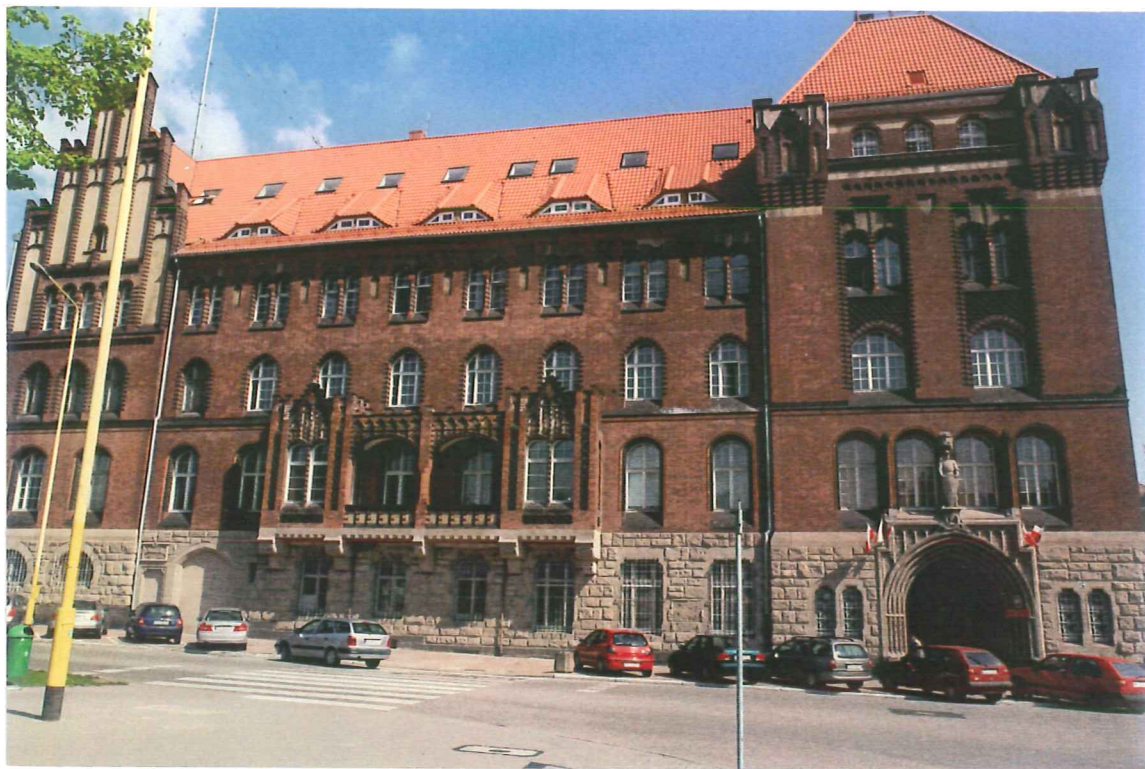
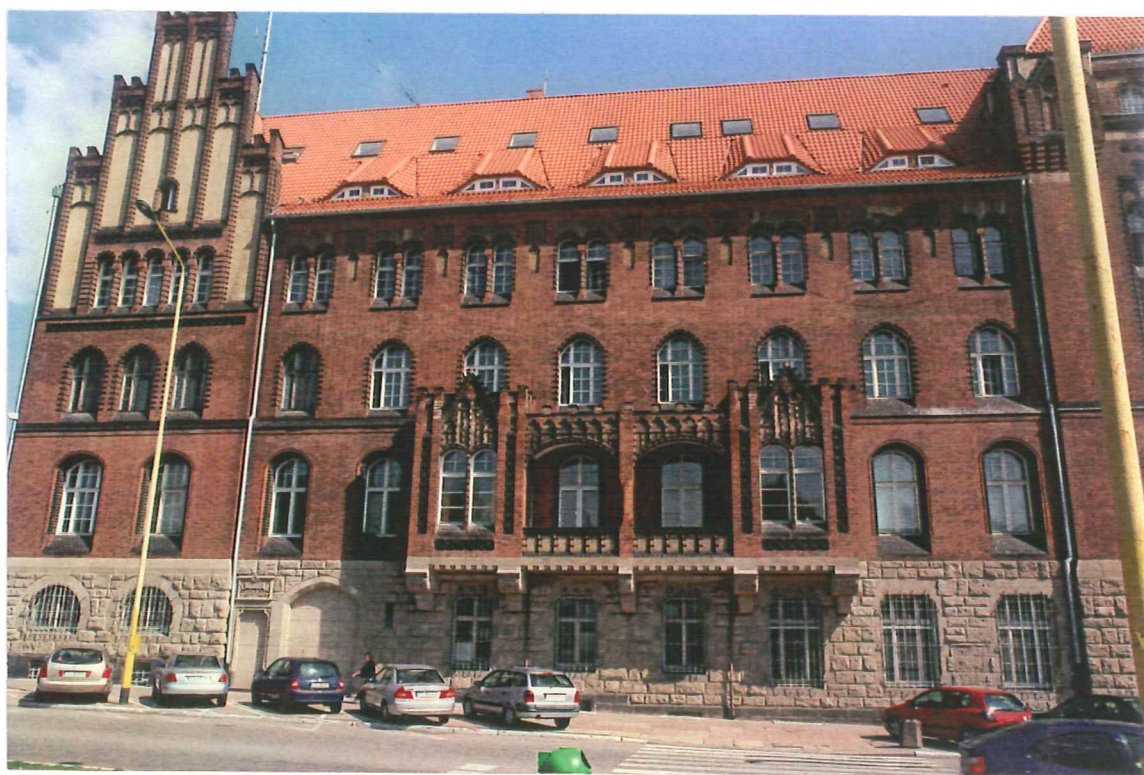
Fot.23 i 24. Dwa ujęcia frontu budynku Wojewódzkiej Komendy Policji od strony ulicy Małopolskiej

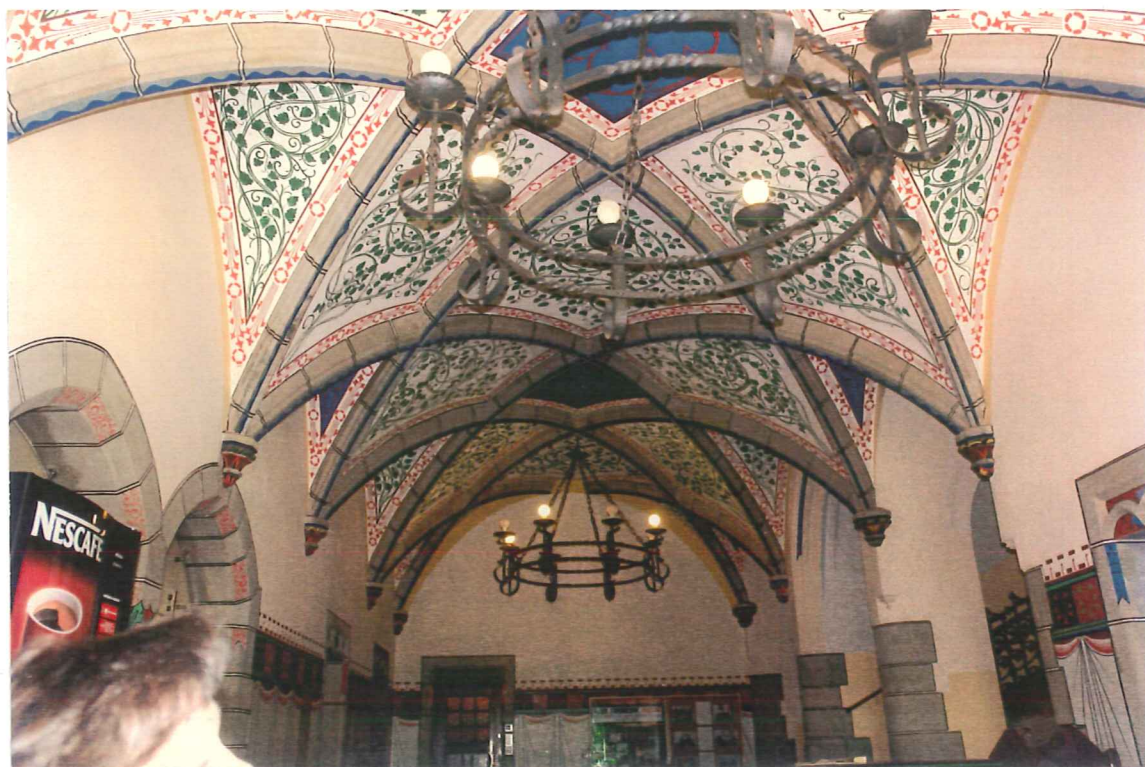
Stropy na wyższych kondygnacjach rozwiązane w formie sklepień (fot.25–28) i sklepień (fot.40–48). Nad pomieszczeniami biurowymi występują płaskie stropy o konstrukcji drewnianej.

Fot. 25. Reprezentacyjny hall budynku na parterze od strony wejścia głównego do budynku

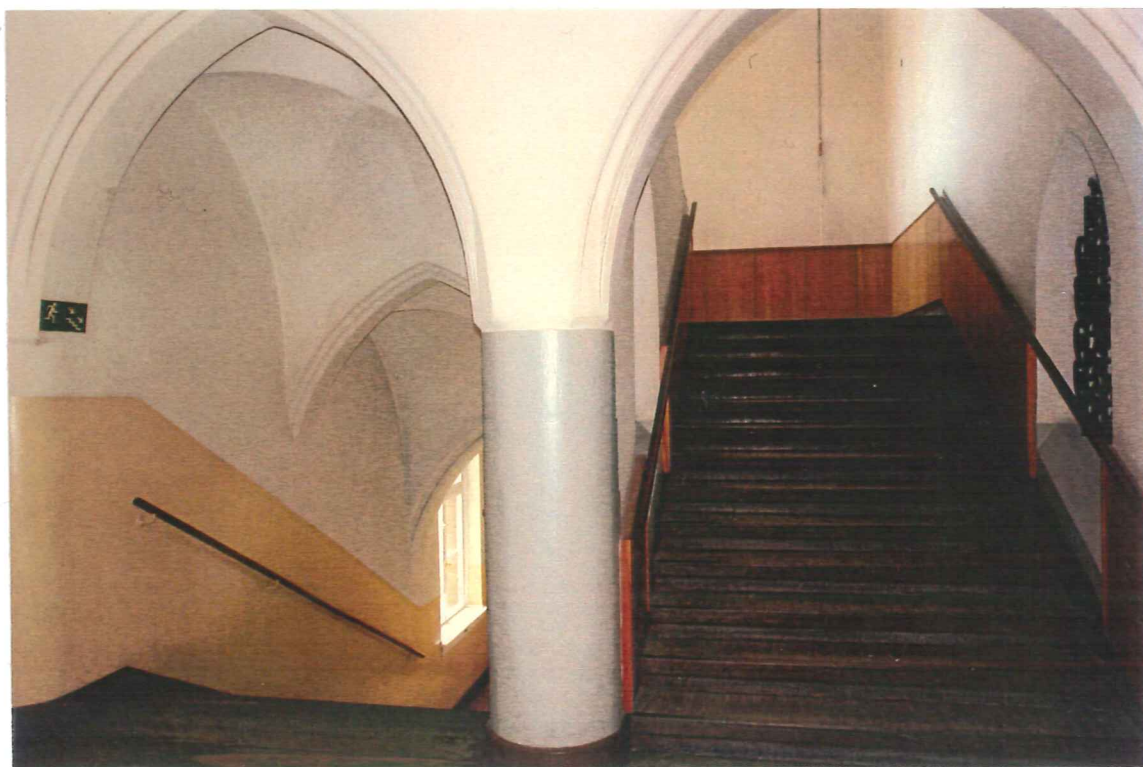
Fot.26. Schody głównej klatki schodowej

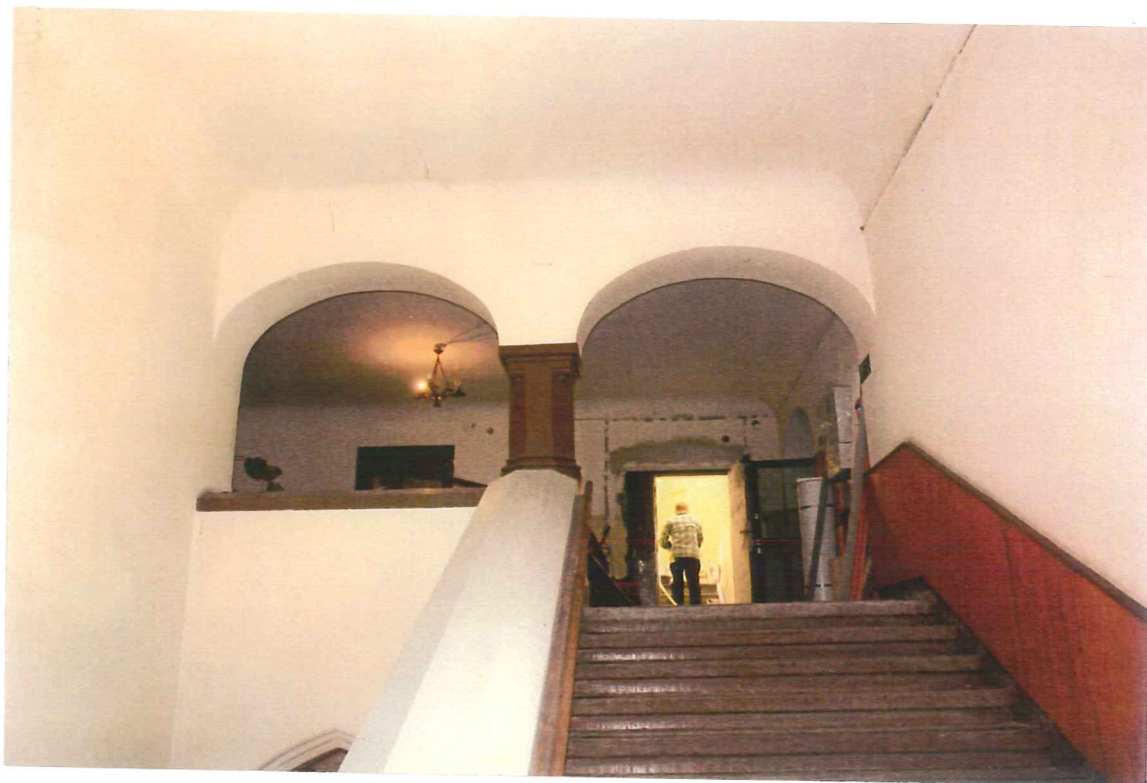
Fot.27 i 28.
Inne biegi głównej
klatki schodowej

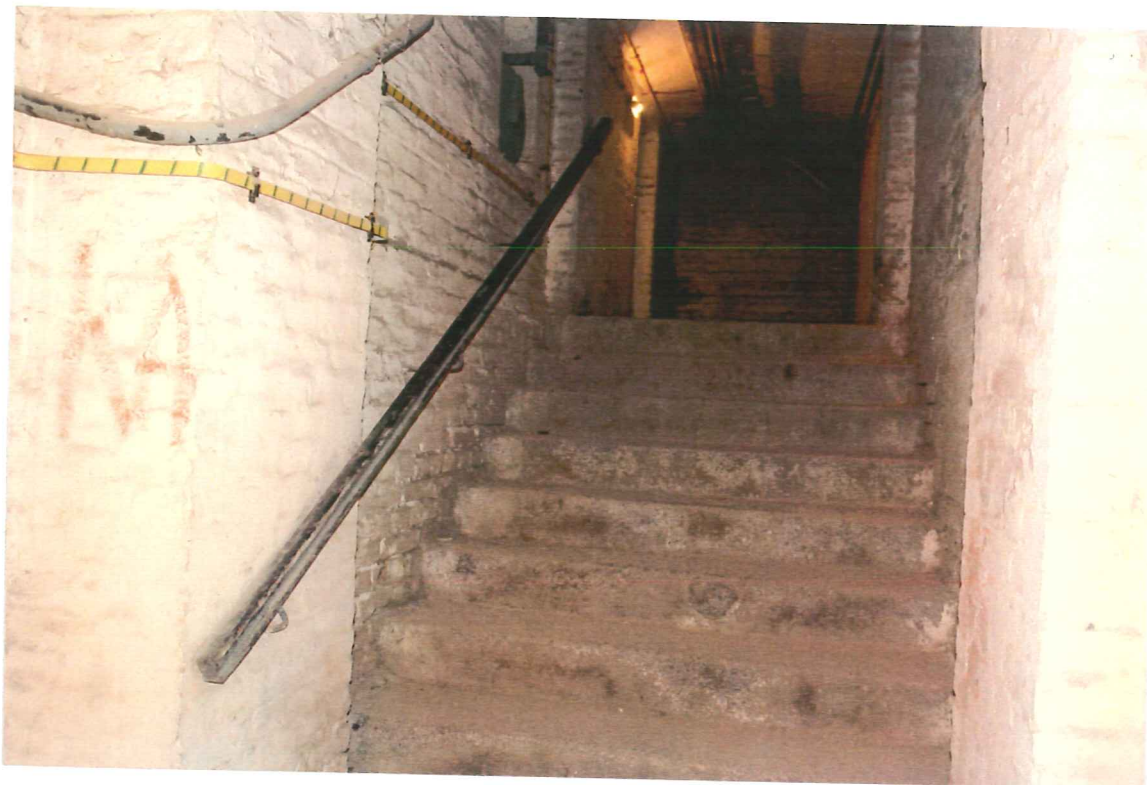
Fot.29. Schody prowadzące do piwnic

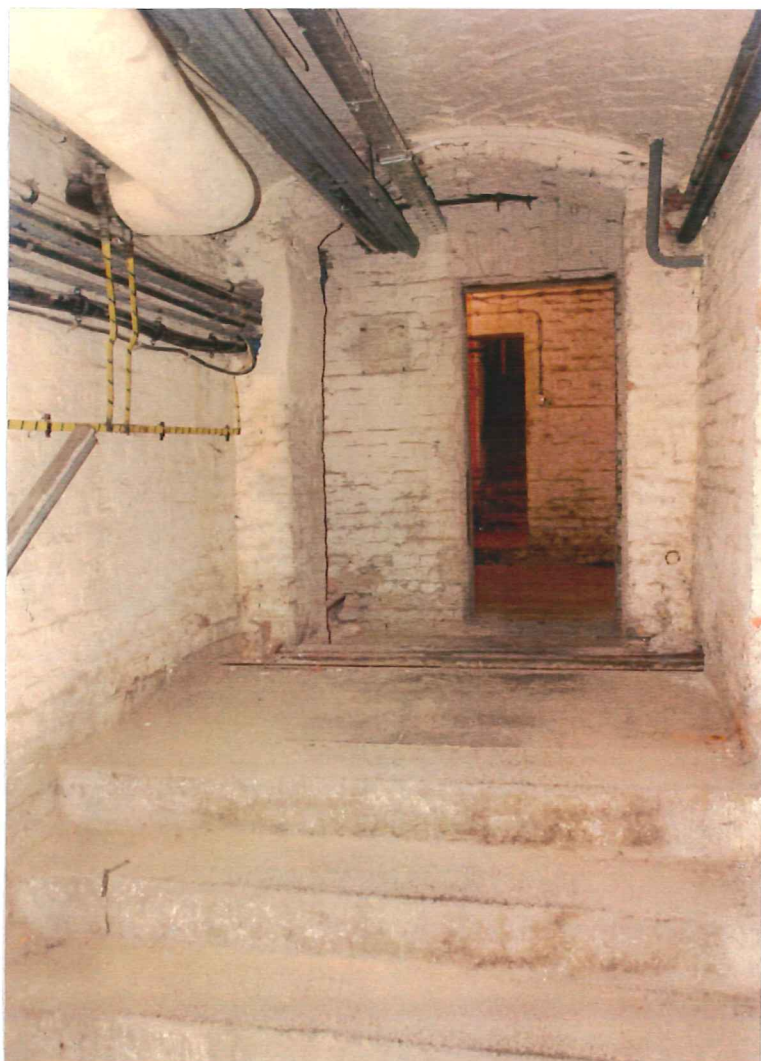
Fot.30. Stan korytarza piwnicznego przy schodach

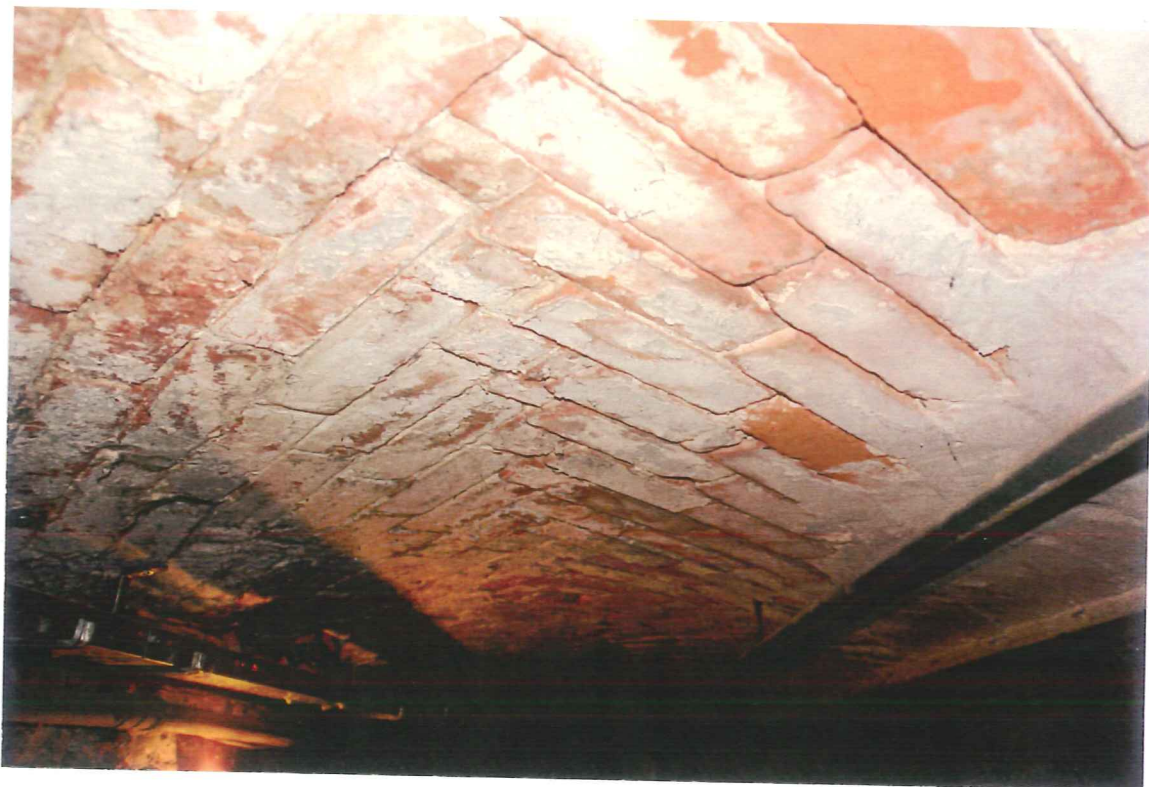
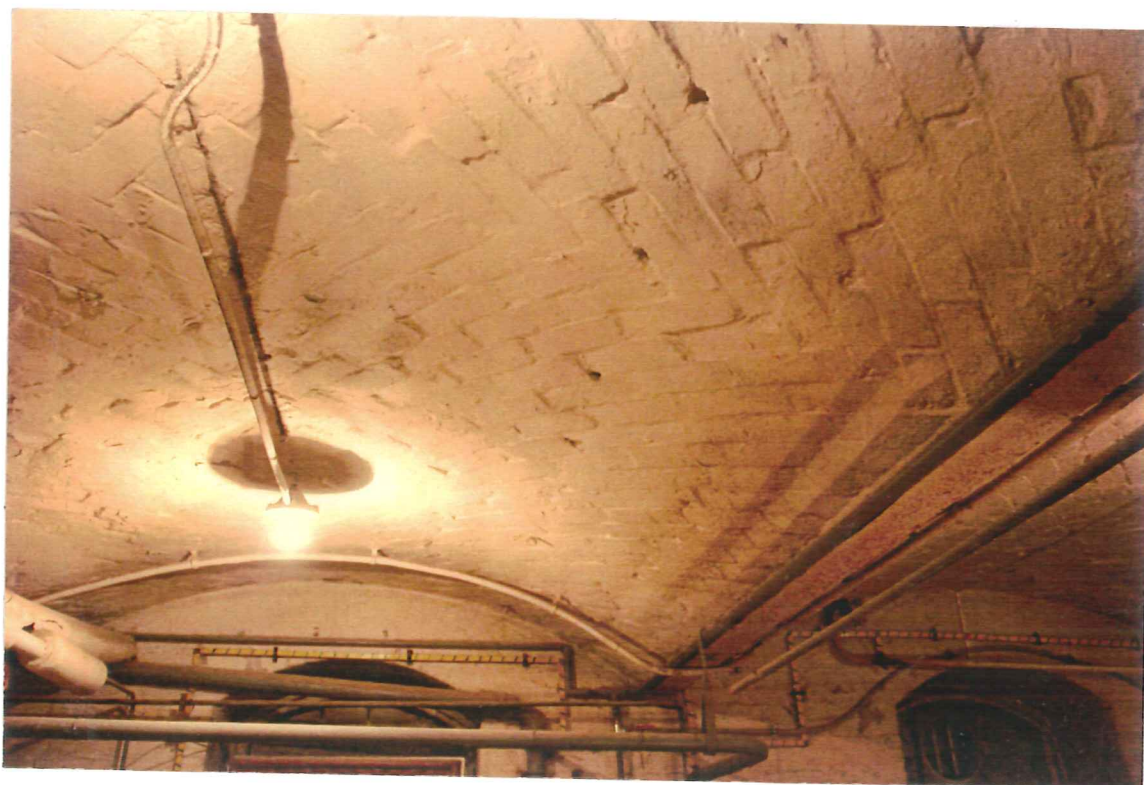
Fot.31 i 32. Stan sklepień piwnicznych w budynku frontowym

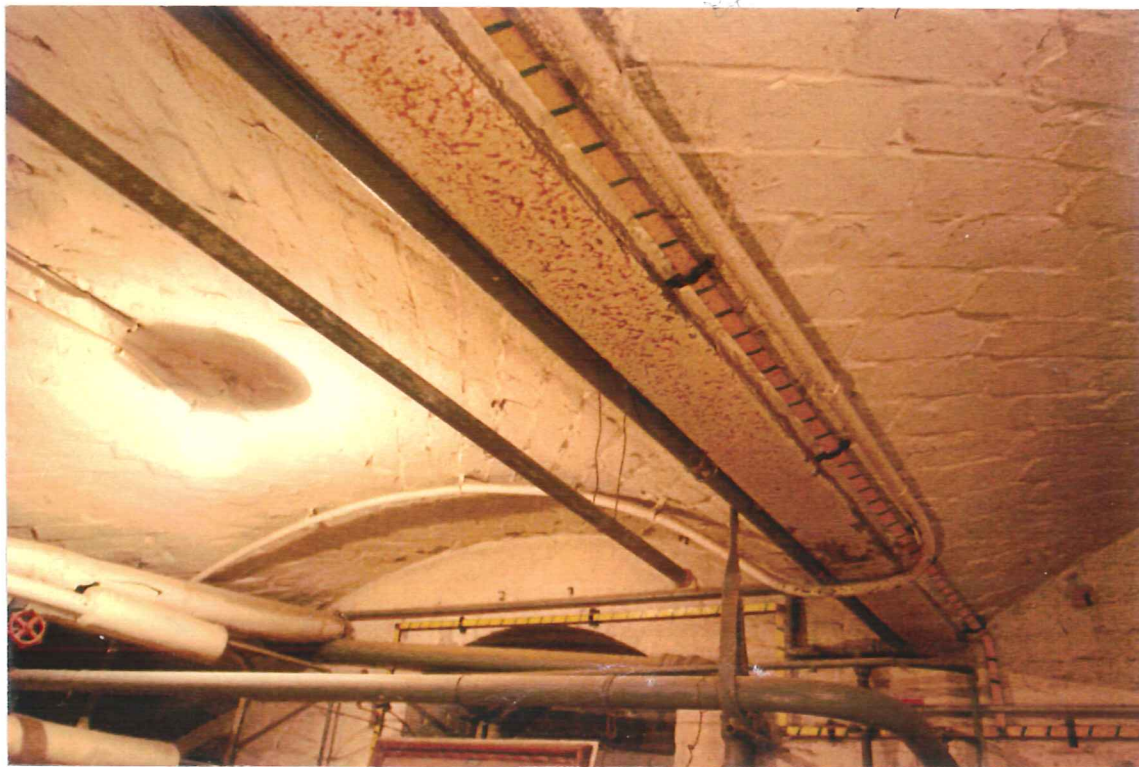
Fot.34. Sklepienie łukowe w piwnicach budynku frontowego oparte na dźwigarze stalowym

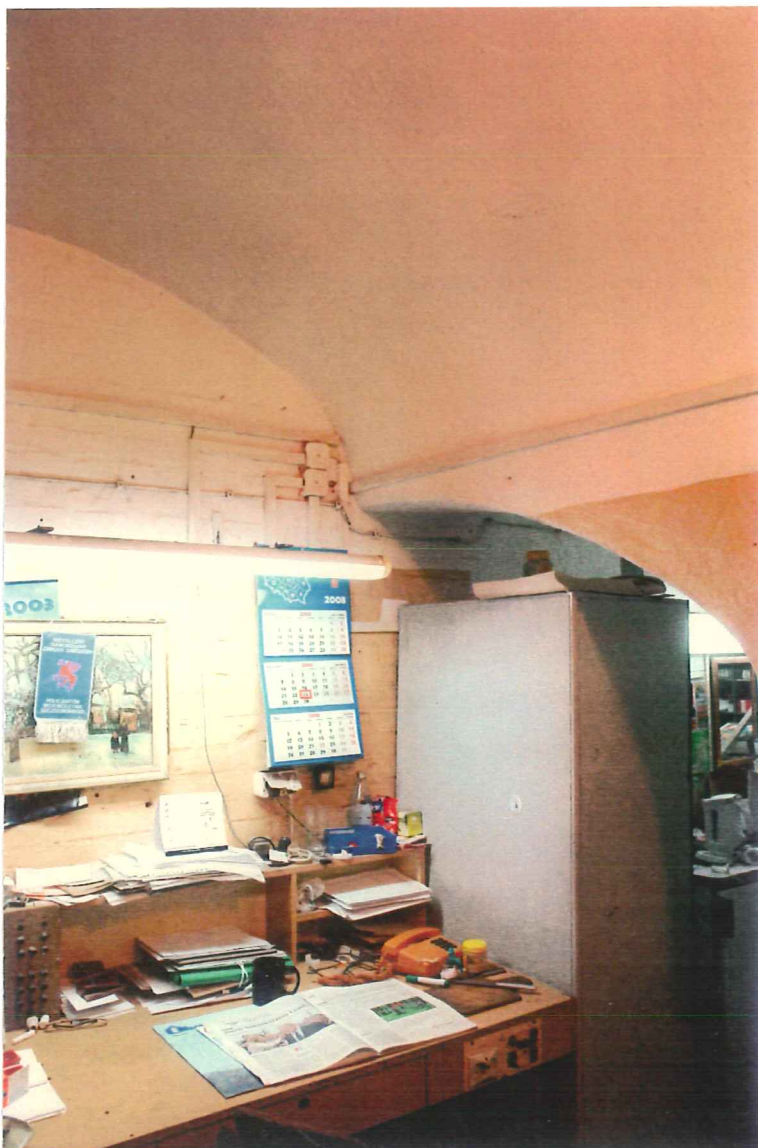
Fot.35. Pomieszczenie w piwnicach w narożu budynku frontowego przylegające do ulicy Starzyńskiego

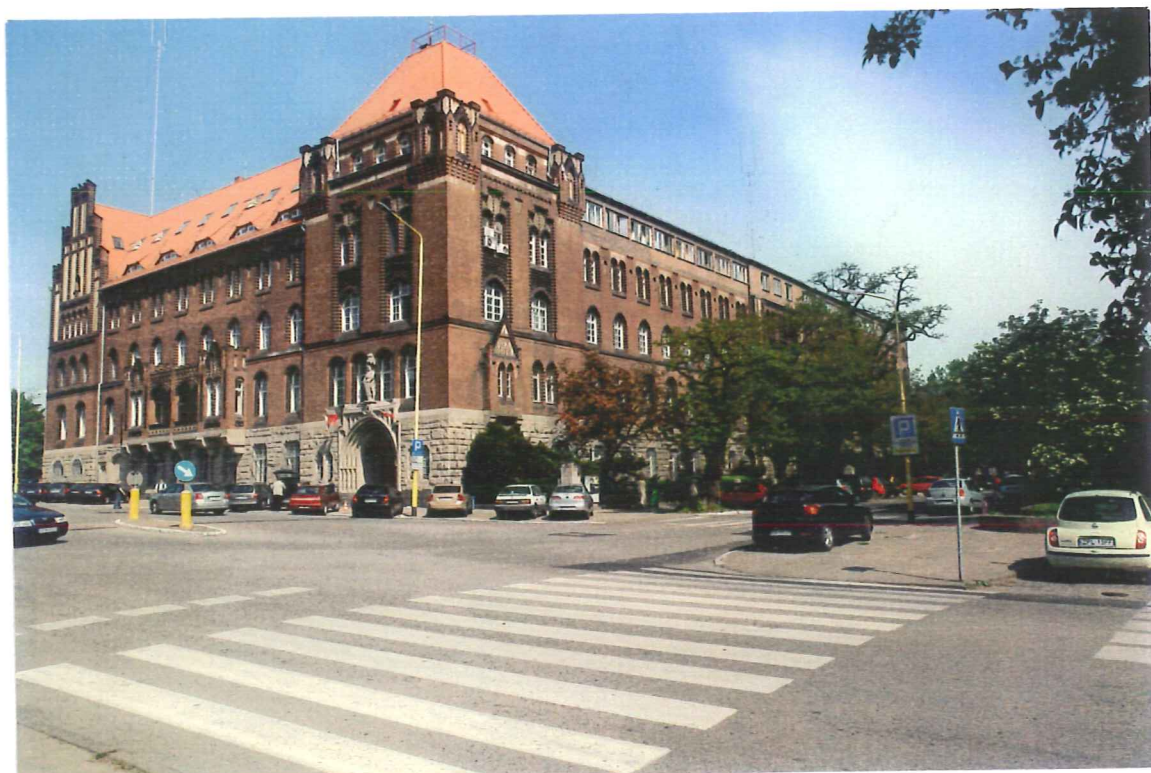
Fot.53. Naroże budynku u zbiegu ulicy Małopolskiej i Starzyńskiego

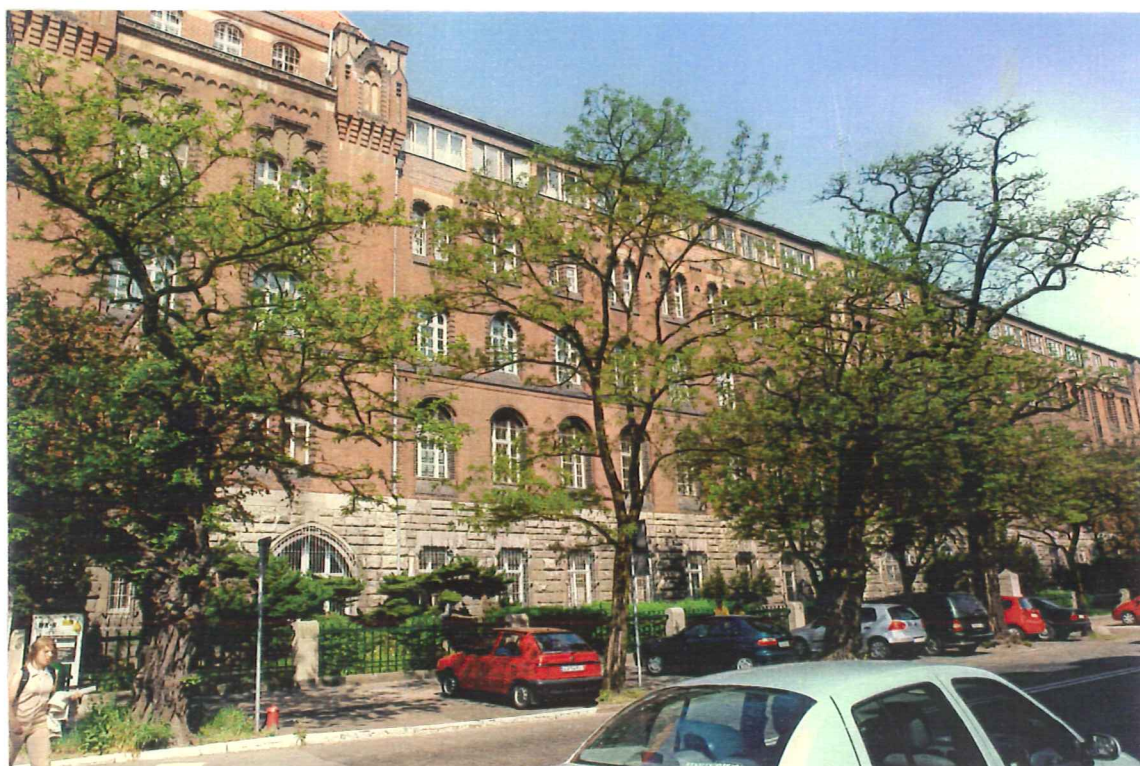
- budynek frontowy od ulicy Małopolskiej ma trzy kondygnacje nadziemne , poddasze w obrysie wysokiego dachu i strych,
- budynek od strony ul. Starzyńskiego ma pięć kondygnacji nadziemnych zakończonych stropodachem płaskim (najwyższa kondygnacja została wykonana po wojnie miejsce dachu wysokiego (por.rys.8 z fot.54),
- skrzydło od strony parkingu ma trzy kondygnacje nadziemne zakończone stropodachem płaskim (por. rys.9 z fot.10),
- skrzydło od strony cerkwi ma cztery kondygnacje nadziemne i strych w obrysie wysokiego dachu.

Fot. 54. Skrzydło budynku od strony ul. Starzyńskiego

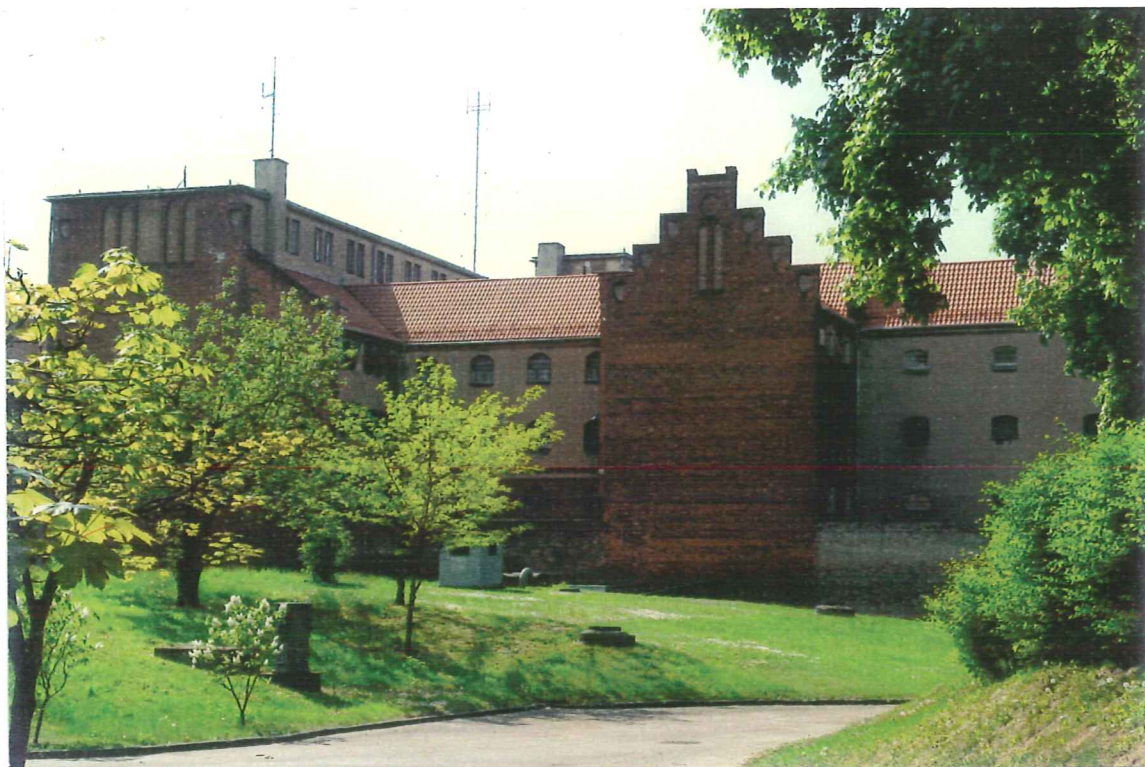
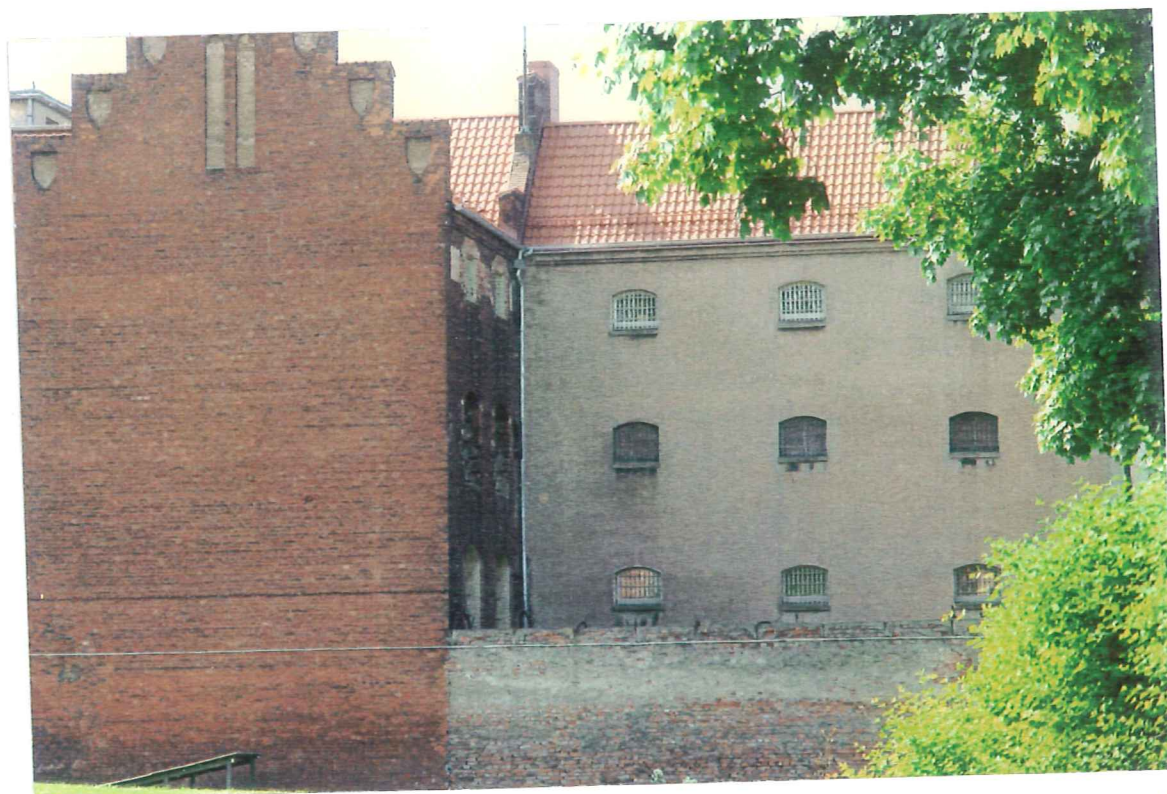
Fot. 55 i 56. Dwa ujęcia budynku od strony cerkwi.

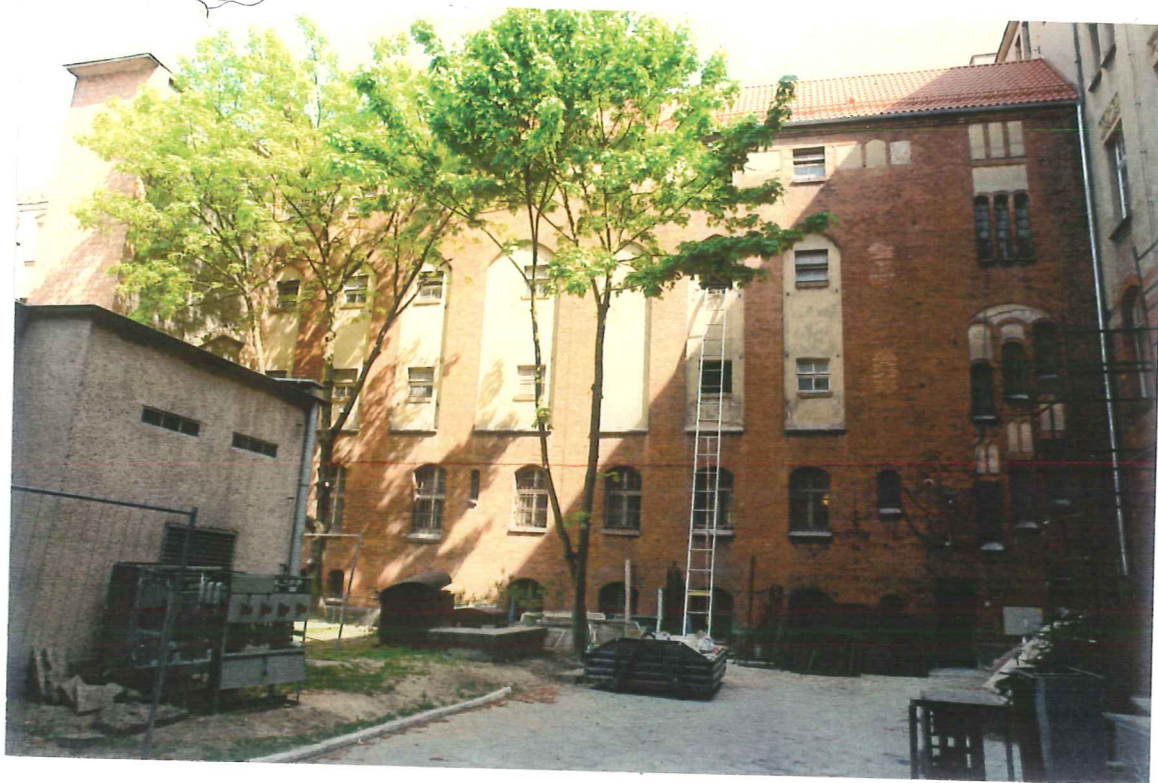
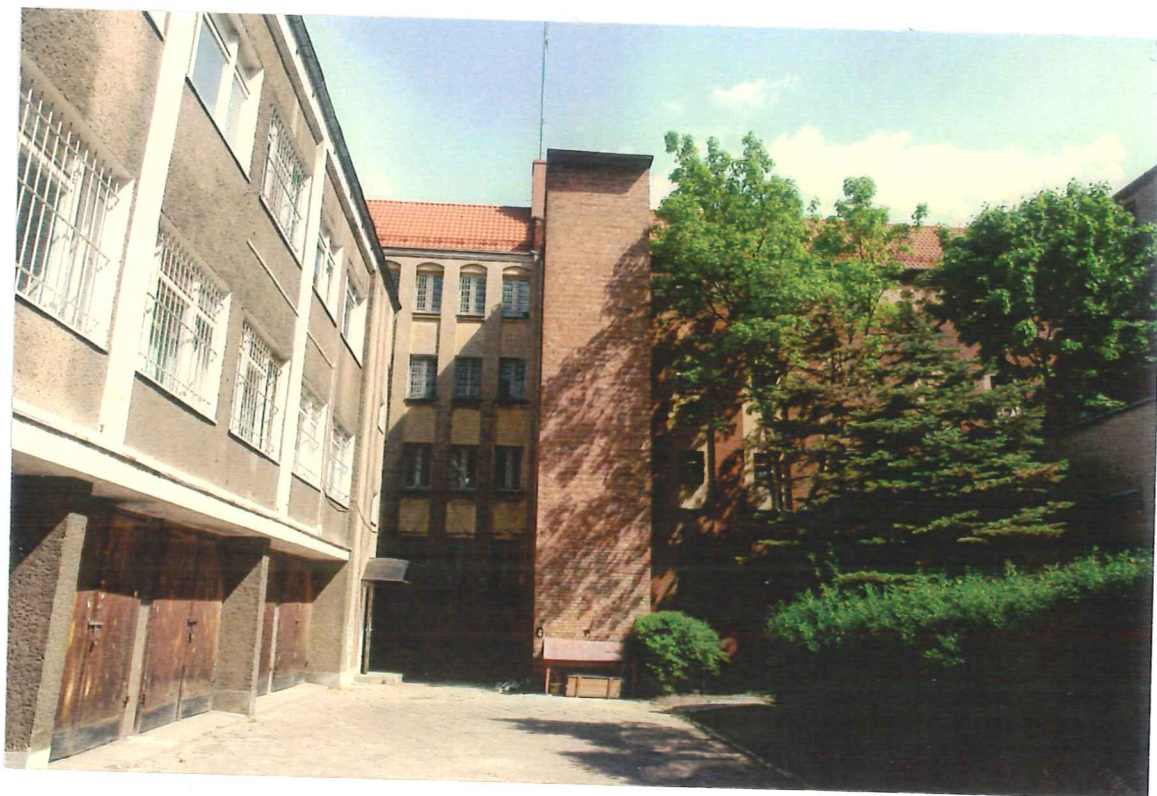
Fot. 57 i 58. Skrzydło budynku od strony cerkwi w ujęciu z dziedzińca
