FILHARMONIA W SZCZECINIE

Budynek Nowej Filharmonii przy ulicy Małopolskiej 48 w Szczecinie

EKSPERTYZA BUDOWLANA

**dot. oceny stanu technicznego części budynku nr47 KOMENDY WOJEWÓDZKIEJ POLICJI
w związku z planowaną budową budynku FILHARMONII SZCZECIŃSKIEJ
na działce 3/11 w Szczecinie**

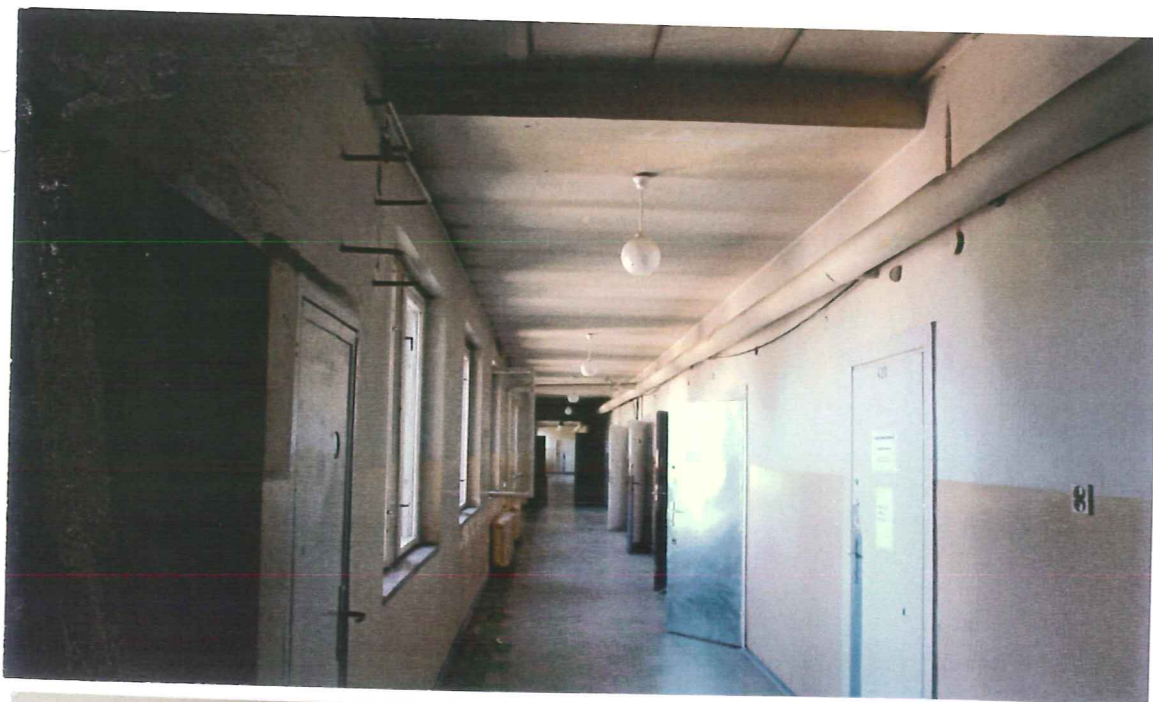
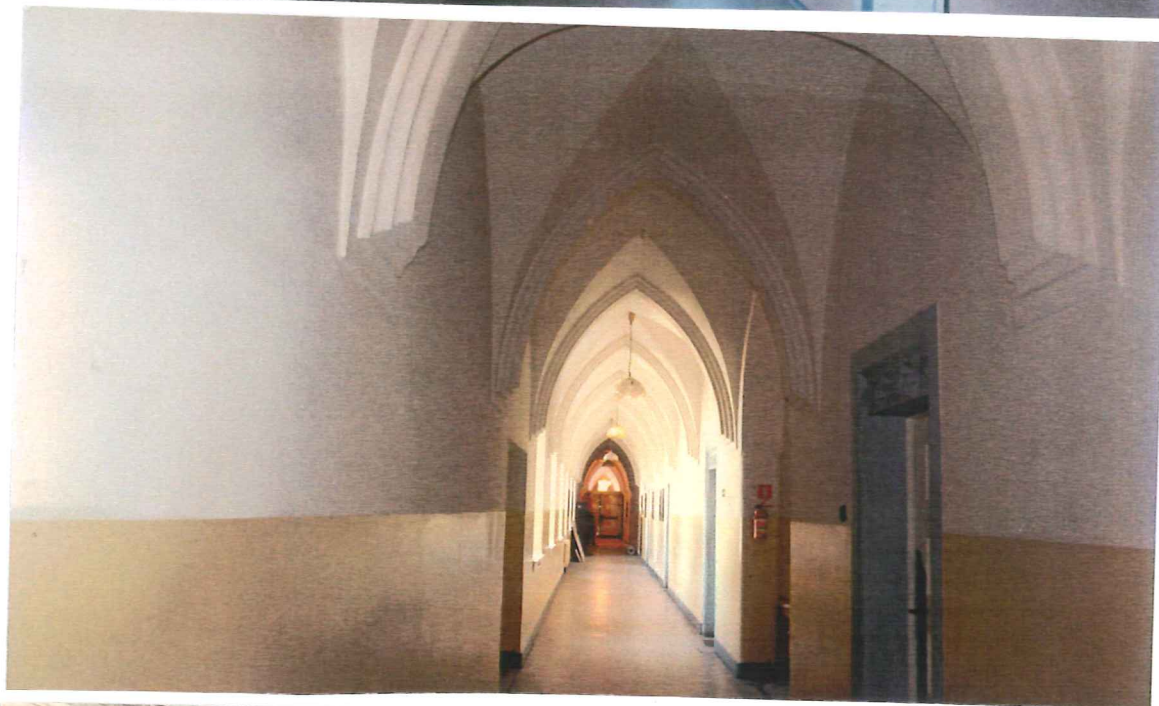
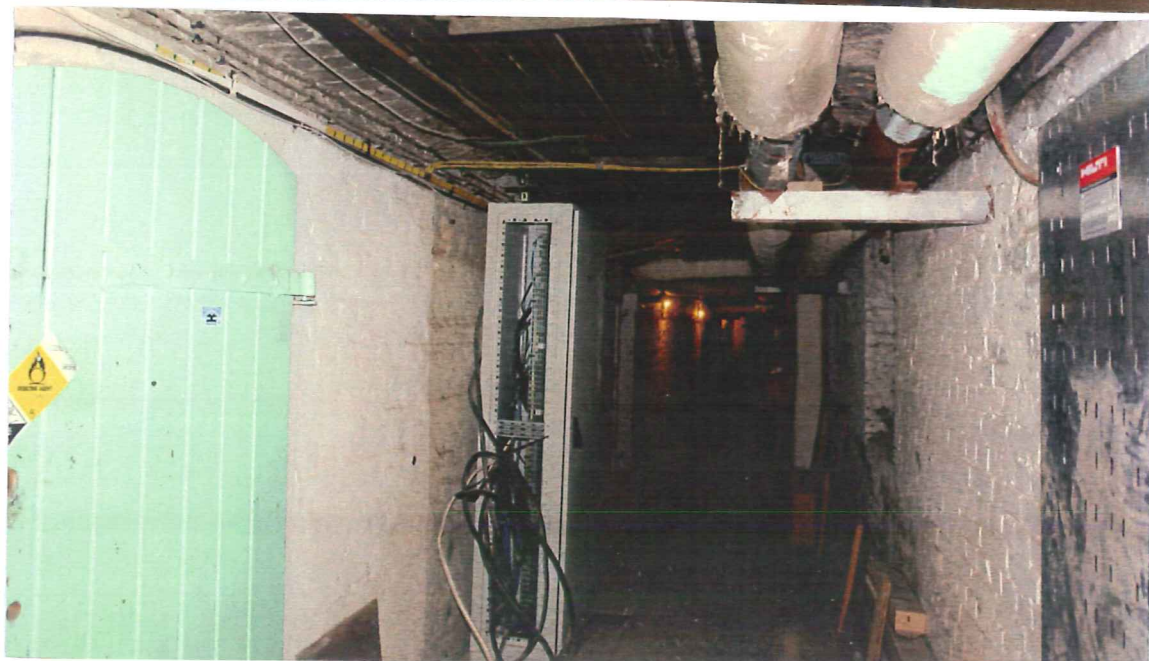
Fot. 59,60,61. Skrzydło od strony ul. Starzyńskiego, korytarz środkowy na kondygnacji najwyższej(wzniesionej po wojnie), na piętrze powtarzalnym i w piwnicach

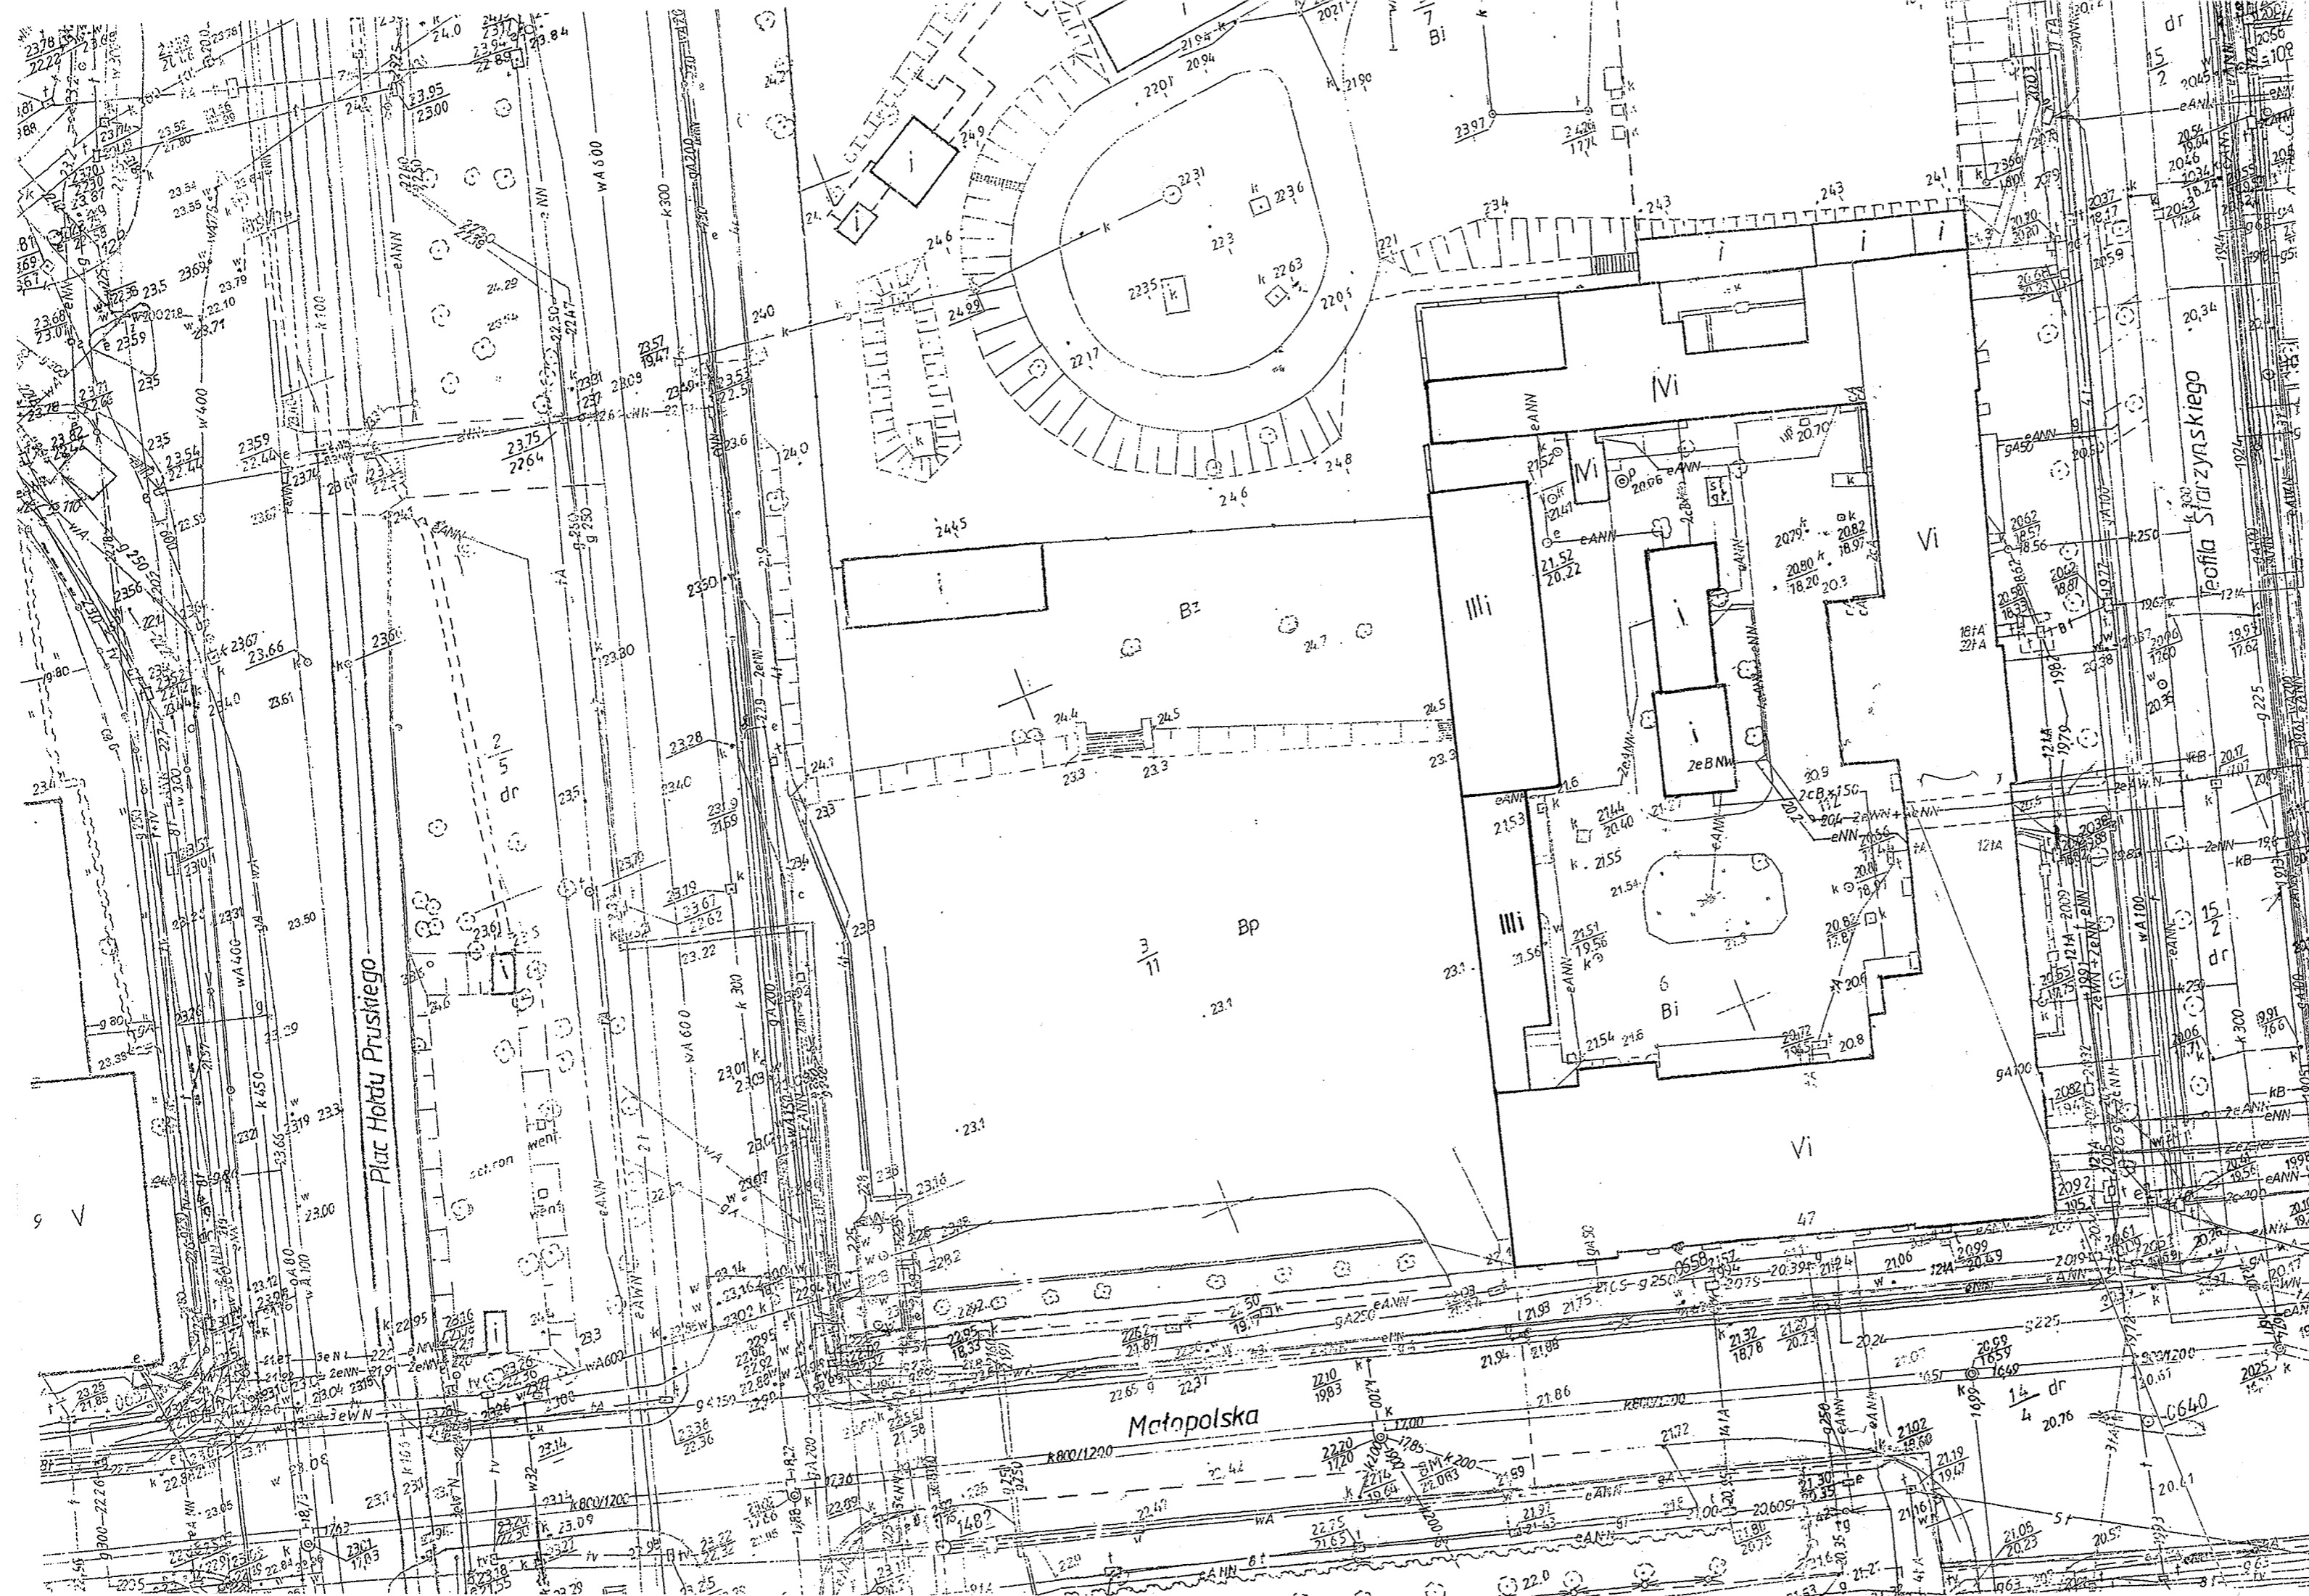
PLAN SYTUACYJNY
1 : 500

- 1.1. Przedmiotem ekspertyzy jest budynek Komendy Wojewódzkiej Policji nr 47 przy ul. Małopolskiej, a właściwie zespół budynków tworzących zamknięty czworobok (rys.1) zlokalizowany u zbiegu ulic Małopolskiej i Starzyńskiego. Budynki monumentalne zostały wpisane w rejestr obiektów zabytkowych.

Budynki Komendy Wojewódzkiej Policji nr 47 tworzące układ w formie zamkniętej prostokąta są zlokalizowane u zbiegu ulicy Małopolskiej i Starzyńskiego (rys.1).
